MATRICOLA EDIFICIO	2852
MUNICIPIO	III
ARCHIVIO CONSERVATORIA	posizione 1418
CATASTO	foglio 598, part. 83
TIPO DI SCUOLA	Media
DENOMINAZIONE ATTUALE	Istituto Comprensivo di via Tiburtina Antica
DENOMINAZIONE ORIGINALE	"G. Borsi"
UBICAZIONE	via Tiburtina Antica, 25
TIPO DI PROVENIENZA	nuova costruzione su area di proprietà comunale
PROGETTISTA	Ing. Manfredo de Gennaro (Ripartizione V - Divisione VII - Edilizia comunale)
REALIZZAZIONE	1959
TECNICA COSTRUTTIVA	telaio in cemento armato
SUPERFICIE TOTALE DEL LOTTO	mq 2.000
SUPERFICIE COPERTA	mq 860 (43%)
VALORE INVENTARIALE STORICO	€
ALTRE FUNZIONI	II Centro Territoriale Permanente per l'educazione degli adulti; uso della palestra da parte di associazioni esterne in orario extrascolastico

C) LO STATO ATTUALE: IL SOPRALLUOGO (2005)

C2 - LO STATO DI CONSERVAZIONE

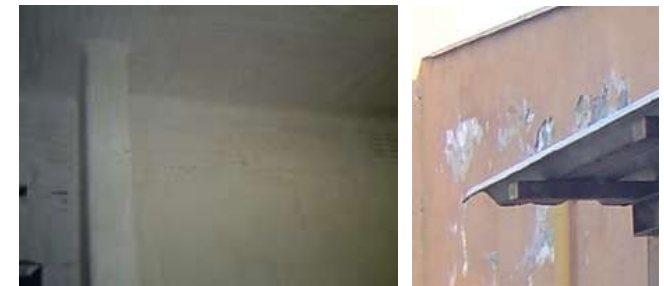
La presenza di aule nei piani sovrastanti la palestra, quindi di tramezzi anche abbastanza pesanti poggiati in parte sul solaio, ha dato luogo ad alcune fessurazioni probabilmente dovute alla flessione, che dovrebbero essere valutate e forse sottoposte a monitoraggio. Questa zona è complessivamente in cattivo stato di conservazione anche per quanto riguarda le tinteggiature. La manutenzione delle tinteggiature, delle zoccolature e in alcune parti degli intonaci è comunque necessaria in tutto l'edificio.

Sono necessari interventi complessivi sulla impermeabilizzazione del terrazzo di copertura, già effettuati in modo parziale, per eliminare le attuali infiltrazioni di acqua al piano sottostante e sulla fascia di coronamento delle facciate, dove sono presenti anche parziali distacchi dell'intonaco.

Hanno necessità di manutenzione anche le tinteggiature e le parti in travertino – zoccolatura, gradini dell'ingresso – delle facciate.
