40 - scuola al lungotevere della Farnesina 11

MATRICOLA EDIFICIO:	2150
MUNICIPIO:	I
ARCHIVIO CONSERVATORIA:	Pos. 338
CATASTO:	foglio 490 part. 91
TIPO DI SCUOLA:	Materna Elementare
DENOMINAZIONE ATTUALE :	"G. Tavani Arquati" dell' Istituto Comprensivo "via Giulia" lungotevere della Farnesina, 11
UBICAZIONE:	
TITOLO DI PROVENIENZA:	esproprio dell'area
PROGETTISTI:	ufficio tecnico comunale
REALIZZAZIONE:	1912
TECNICA COSTRUTTIVA:	muratura portante/solai in ferro
SUPERFICIE TOTALE LOTTO:	mq 805
SUPERFICIE COPERTA:	mq 680 (84%)
CUBATURA EDIFICIO:	mc 12.943
VALORE INVENT. STORICO:	€ 1.712.499,00

C LO STATO ATTUALE: IL SOPRALLUOGO (2002)

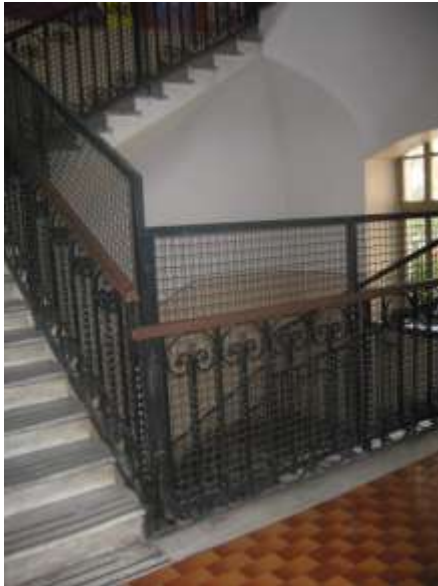
Strutture verticali: muratura portante;

Strutture orizzontali: solai in ferro e laterizio;

Tramezzature: in mattoni;

Coperture: a terrazza con piancito in marmette; i parapetti della terrazza sono stati rialzati sino ad un'altezza di circa m 2,00 con una rete metallica; la copertura della scala è a tetto;

Scale: la struttura è in muratura con volte rampanti "alla romana" (ogni rampa è sostenuta da semivolte a botte di mattoni in foglio a spinapesce, a generatrici inclinate secondo la pendenza della rampa, impostate sul perimetro murario e con l'altro libero. La semivolta delle rampe si raccorda con i pianerottoli mediante fusi cilindrici, formanti quarti di volte a padiglione);

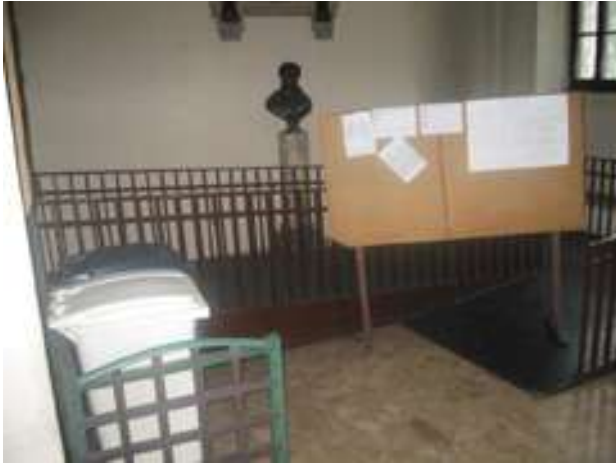
- E' complessivamente buono:
- In fondo al corridoio verso via della Lungara appaiono lievi lesioni verticali sopra la porta dei bagni.
- La tinteggiatura interna è in parte da rifare. Il controsoffitto in alluminio lungo i corridoi è in cattivo stato. Gli infissi sia interni che esterni necessitano di parziale manutenzione.
- Modesti distacchi degli intonaci, dovuti ad umidità per infiltrazione e alla percolazione delle acque meteoriche, sono presenti in alcuni tratti del piano interrato.
- Il cortile si presenta in cattivo stato: in alcune zone la pavimentazione mancante è risarcita con asfalto e la superficie presenta avvallamenti e sconessioni.

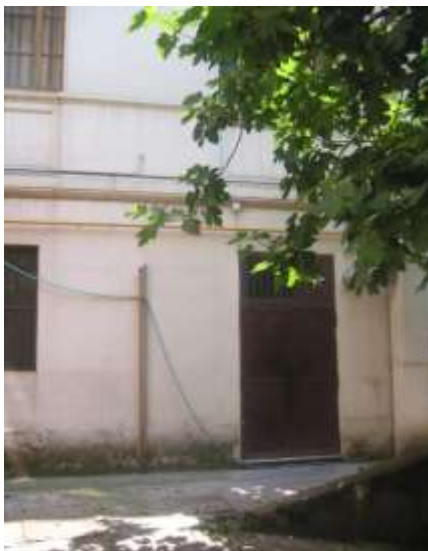
foto 1

Parete esterna al piano terra: macchie e depositi nella parte bassa della parete esterna. (foto 1)

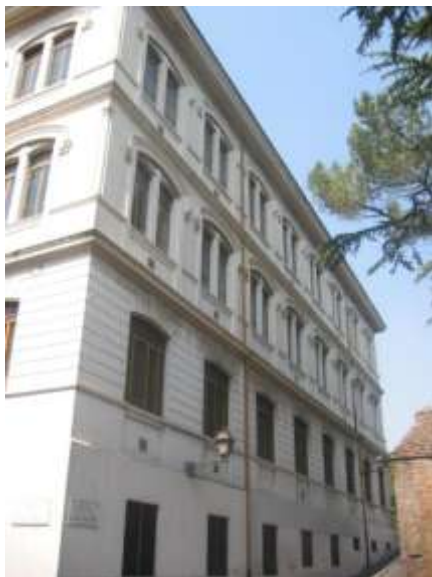
foto 2

Parete esterna in elevazione: accumulo e incrostazioni di polveri nelle zone "protette" della facciata, meno dilavate dalla pioggia. (foto 2)

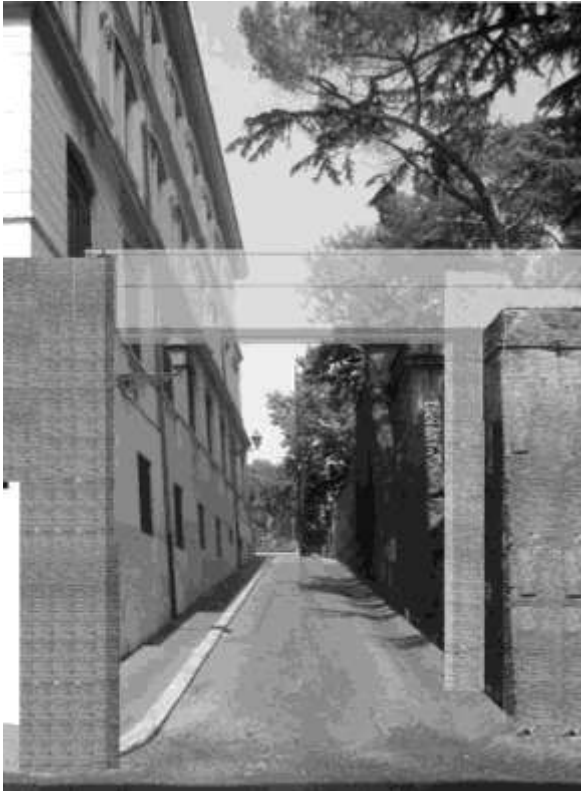
L'apertura di un secondo ingresso su via della Lungara, oggi più adatta all'accesso di una scuola, con la collocazione di una rampa sul fronte strada e l'inserimento di un ascensore accanto al nuovo corpo scala, risolverà il problema dell'accessibilità, con l'eliminazione delle barriere architettoniche. Sarebbe così possibile riqualificare l'atrio sul lungotevere eliminando la rampa e la bussola d'ingresso.
