## 41 – scuola in piazza della Scala, 22

MATRICOLA EDIFICIO:	2156
MUNICIPIO:	I
ARCHIVIO CONSERVATORIA:	posizione 676
CATASTO:	foglio 497, part. 12
TIPO DI SCUOLA:	Materna
DENOMINAZIONE ORIGINALE:	Giardino per l'infanzia "Vittorio Emanuele II"
DENOMINAZIONE ATTUALE:	"La Scala"
UBICAZIONE:	Piazza della Scala, 22
TITOLO DI PROVENIENZA:	Cessione di area e locale al Comune di Roma dal convento dei Carmelitani Scalzi della Scala
PROGETTISTI:	ing. arch. Gabriele D'Ambrosio
REALIZZAZIONE:	1896
TECNICA COSTRUTTIVA:	muratura portante
SUPERFICIE TOTALE DEL LOTTO:	mq 805
SUPERFICIE COPERTA:	mq 371 (46%)
CUBATURA EDIFICIO:	mc 5.337,7
VALORE INVENTARIALE STORICO:	€ 759.110,00

### **C** LO STATO ATTUALE: IL SOPRALLUOGO (2002)

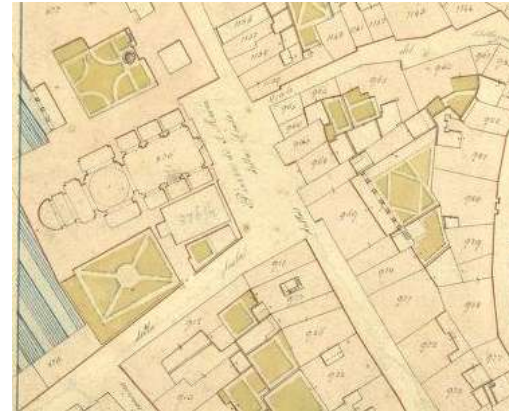
Catasto Gregoriano del 1816

e del 1889 (a sinistra) evidenziano l'area del seicentesco oratorio dei Santi Carlo e Teresa dove fu costruito l'edificio scolastico

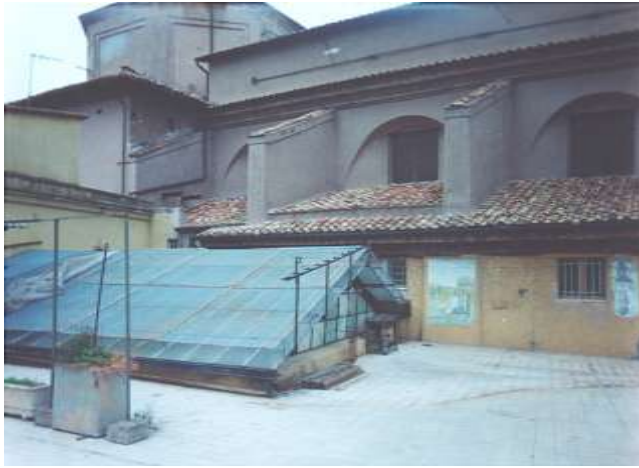
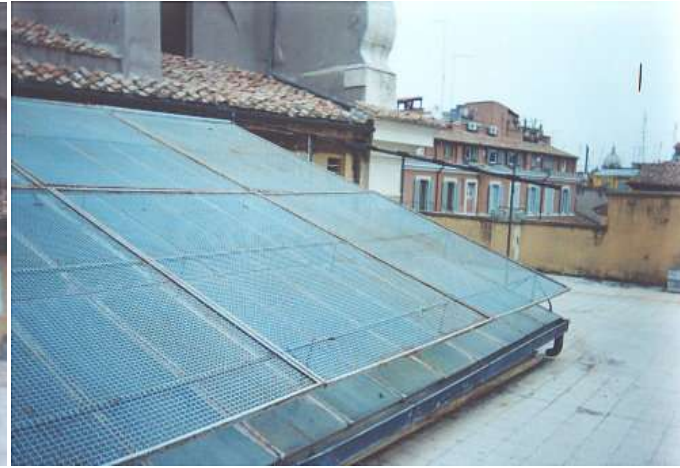
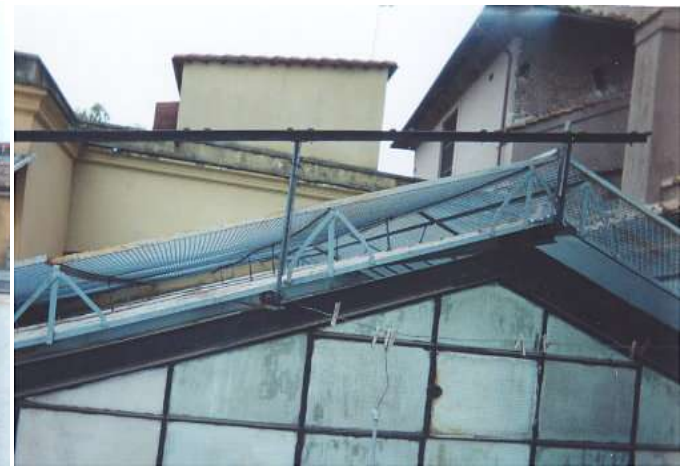
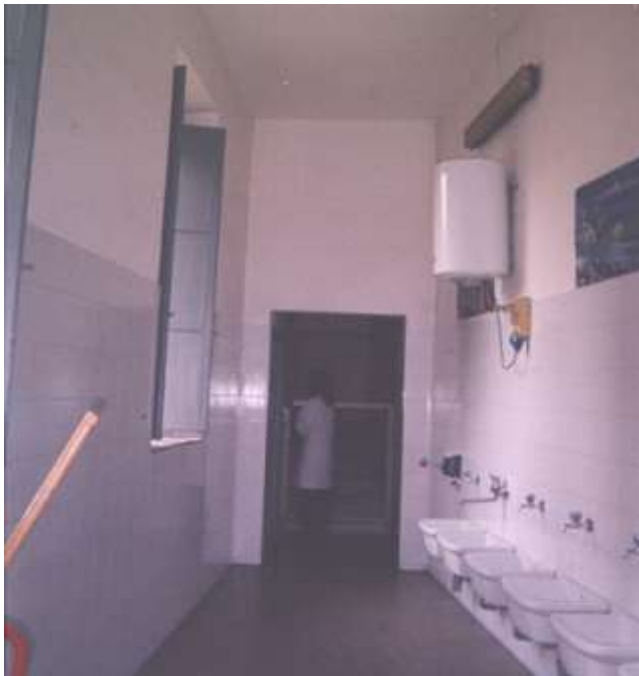
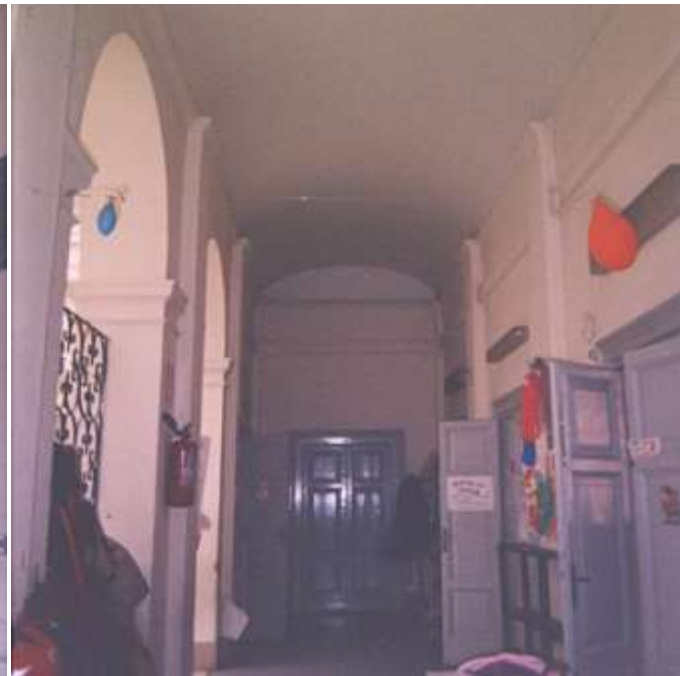
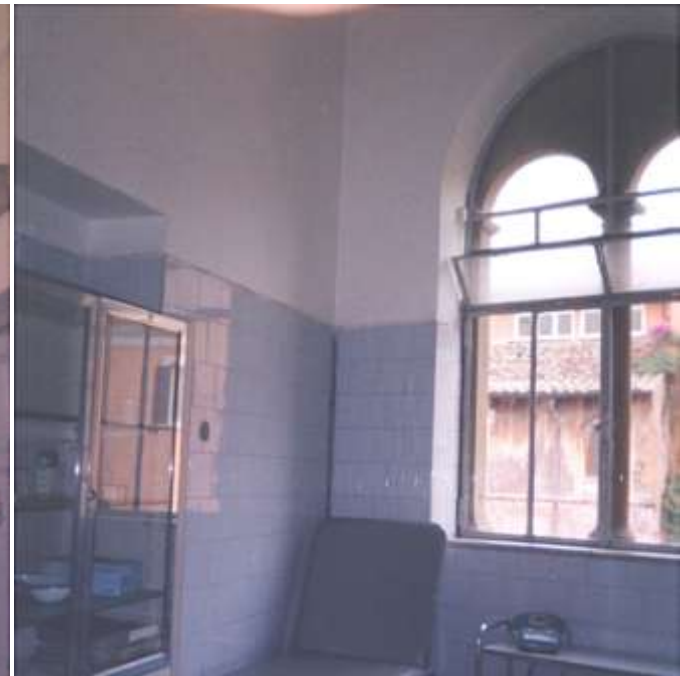
C1 - RILIEVO FOTOGRAFICO

L'edificio, in buono stato di conservazione, appare degradato all'ultimo piano perché l'alloggio del custode è abbandonato e sia la scala che la veranda-corridoio che vi conducono sono fatiscenti.

Anche la terrazza, non utilizzata, presenta segni di degrado sia nel pavimento danneggiato in più punti, che provoca infiltrazioni d'acqua ai piani sottostanti, che nei parapetti dove estese lacune di intonaco hanno scoperto la muratura sottostante.

Nel lucernario di copertura dell'ambiente della corte la struttura metallica è deteriorata in più punti e gli interventi parziali l'hanno resa permeabile all'acqua piovana.

Il lucernario dell'androne: la sua manutenzione deve interpretarsi come conservazione e restauro delle sue strutture significanti e non più come intervento di riparazione-rattoppo dei singoli elementi.

E' necessario redigere un progetto complessivo (anche se da realizzarsi per fasi) per l'adeguamento alle normative di sicurezza e scolastiche e per verificare la portanza delle strutture.

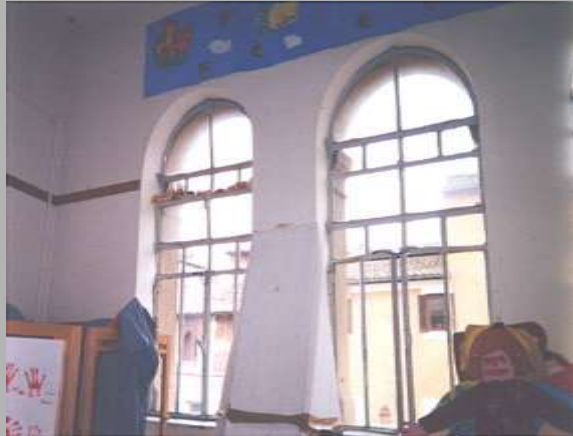
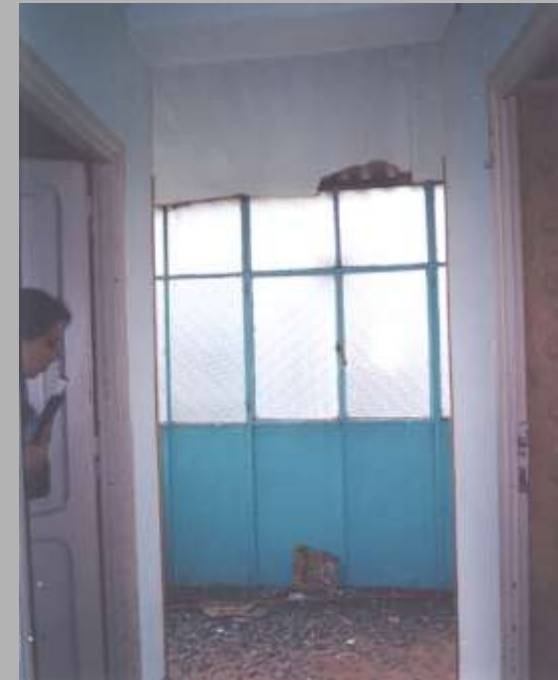
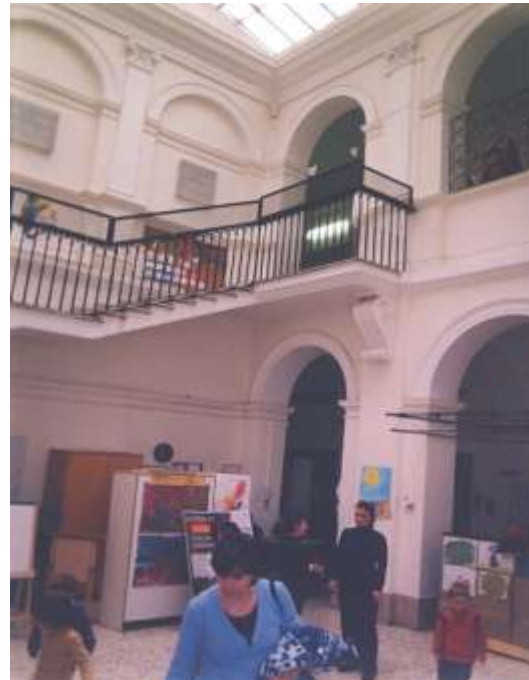
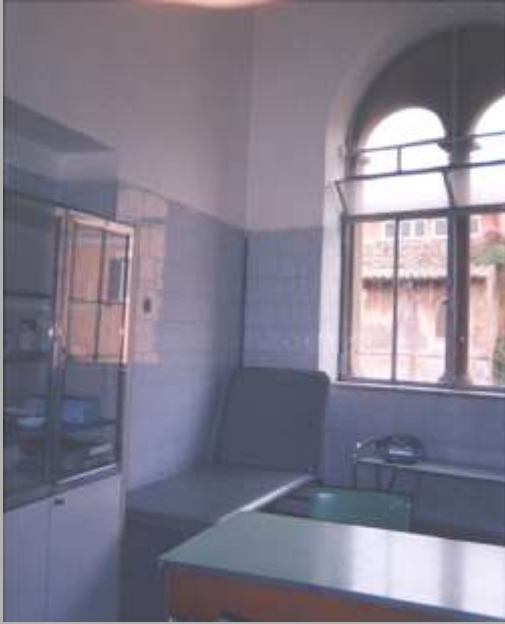
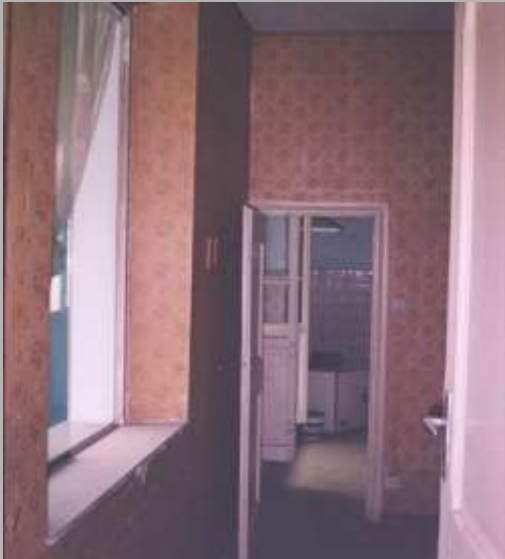
Si segnala, inoltre, che gli infissi in ferro delle aule necessitano di manutenzione. In buone condizioni sono le finiture e i rivestimenti e così il giardino.
