5 - scuola in piazza dei Condottieri 34

MATRICOLA EDIFICIO	VI
MUNICIPIO	posizione 2809
ARCHIVIO CONSERVATORIA	partita 1/42077 foglio 628 partic. 341
CATASTO	
DENOMINAZIONE ORIGINALE	“Casa della Madre e del Bambino”
TIPO DI SCUOLA	Asilo Nido
DENOMINAZIONE ATTUALE	“La Magnolia”
UBICAZIONE	piazza dei Condottieri 34
TIPO DI PROVENIENZA	trasferimento beni ex ONMI – legge n.698 1975
PROGETTISTA	Ufficio Tecnico ONMI
REALIZZAZIONE	1942
TECNICA COSTRUTTIVA	struttura portante in cemento armato
SUPERFICIE TOTALE DEL LOTTO	mq 1.512,65
ALTRE FUNZIONI	Consultorio familiare
VALORE INVENTARIALE STORICO

C LO STATO ATTUALE: IL SOPRALLUOGO (2004)

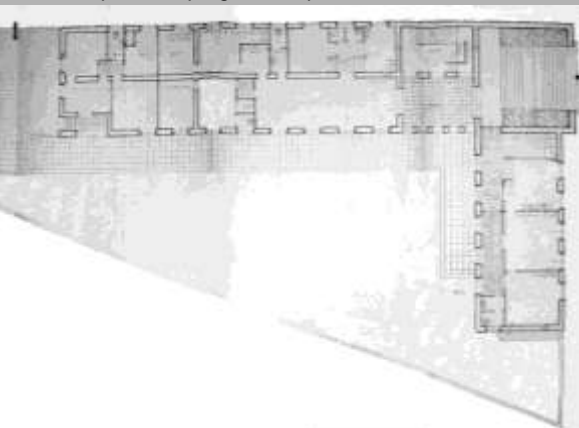
pianta di progetto del piano rialzato

Innanzitutto è stata modificata leggermente la forma complessiva dell'edificio ad L, realizzando un piccolo corpo ad una campata su via Alberico da Barbiano. Inoltre è variata la posizione della scala che doveva essere posta inizialmente verso la piazza.

L'atrio di ingresso avrebbe dovuto essere occupato unicamente dalla scalinata e dalle fioriere poste ai lati.

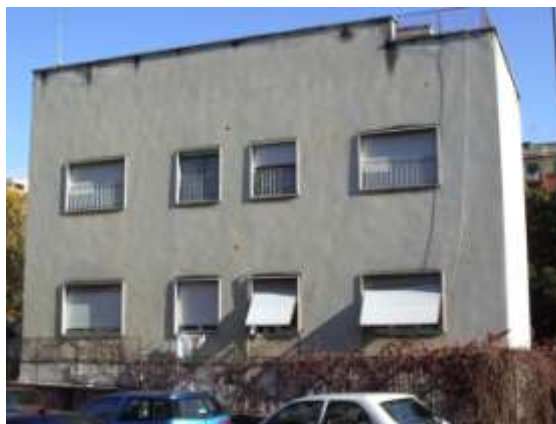
prospetto su via Alberico da Barbiano

Le bucaure poste sopra l'ingresso dovevano essere strette ed alte e probabilmente avrebbero conferito una maggiore monumentalità alla facciata principale.

I prospetti lunghi avrebbero avuto una maggiore quantità di aperture.

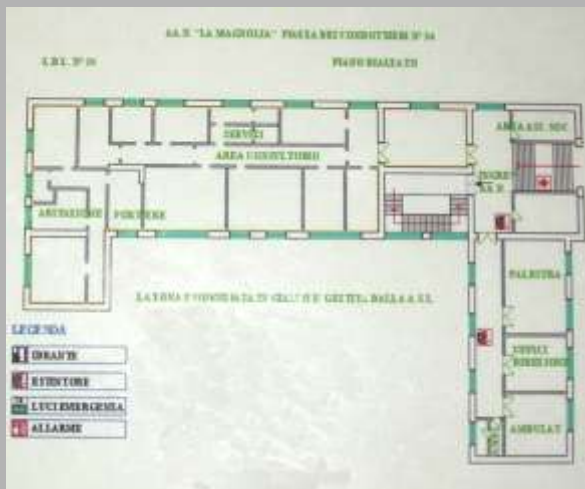
piano di prevenzione incendi - pianta del piano rialzato

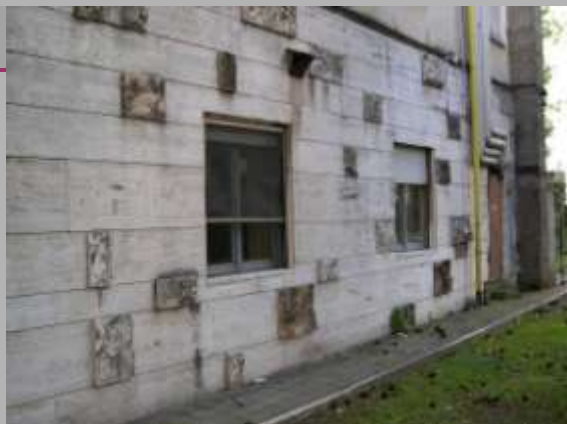
Intonaci: colorato con terra gialla per le facciate e con terre rosse per frontalini soffitto e parapetto della terrazza sommitale e del balcone
 basamento: travertino con conci a finitura liscia e rustica
 cornici delle finestre e copertine dei parapetti in travertino

particolare del basamento sul giardino a sud

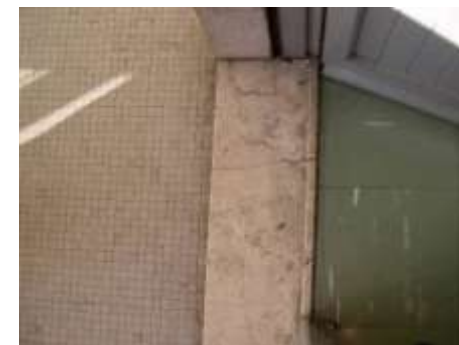
primo piano: pavimenti in linoleum e battiscopa in marmo; pareti e soffitti intonacati; servizi igienici con pavimenti in klinker e rivestimenti in ceramica bianca; spazio distribuzione pasti rivestito con ceramica bianca;

Balcone: pavimento con mosaico grigio azzurro; parapetti in ferro

pavimenti dell'asilo nido (linoleum) e del balcone (mosaico in pasta vetrosa)

I pavimenti in linoleum sono tutti degradati, andrebbe però verificato lo stato delle sottostanti marmette, che se possibile andrebbero restaurate. I restanti pavimenti devono essere arrotati, levigati e lucidati. Il terrazzo e le coperture necessitano della sostituzione dei pavimenti e dell'impermeabilizzazione.

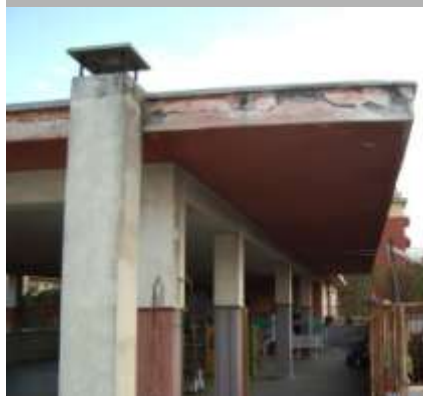
degrado dei frontalini e dei parapetti del terrazzo coperto

Le facciate dell'edificio, come parti dei frontalini del balcone e del terrazzo coperto, presentano ampie zone di degrado e di distacco dell'intonaco. Il rivestimento in maiolica delle fioriere è andato in molti casi perduto, mentre il rilievo, realizzato sempre con maioliche colorate, è integro. È da verificare l'integrità delle cornici in travertino, che ad esempio intorno alle finestre a nastro sono state puntellate con tubi in acciaio ben intonati con gli infissi in alluminio.

Inoltre il restauro delle facciate dovrà riguardare la ricomposizione di tutti i rilievi scultorei.

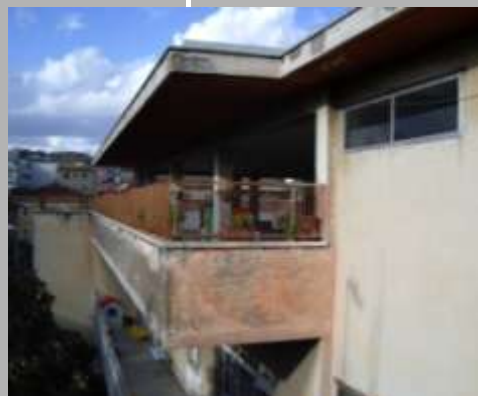
distacchi d'intonaco sopra l'ingresso

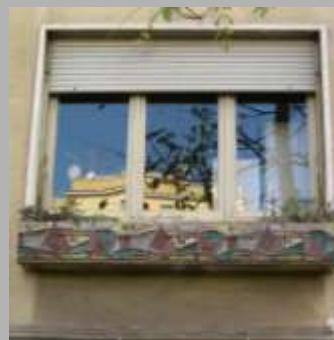
degrado delle fioriere sul prospetto laterale

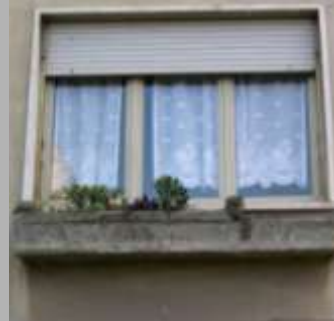
finestre del vano scala

Gli infissi paiono ben conservati ma andrebbero adeguati alle nuove normative.

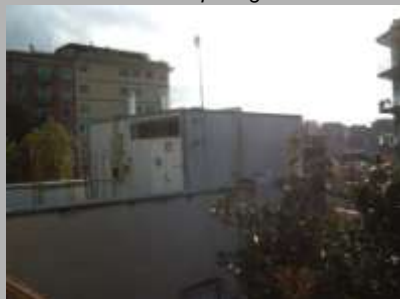
Inoltre la nuova centrale termica è stata realizzata sul terrazzo di copertura con una antiestetica superfetazione.

centrale termica

Il posizionamento delle scale di emergenza, dell'ascensore e delle rampe per persone diversamente abili dovrà essere effettuato con attenzione alle caratteristiche architettoniche dell'edificio. Di conseguenza nell'atrio si potrebbero eliminare le chiusure esistenti, restituendo all'ambiente l'ampiezza prevista nel progetto e utilizzando lo spazio risultante per sistemare nel modo migliore rampe o piattaforme elevatrici. Similmente la centrale termica andrebbe spostata dall'attuale collocazione.
