5 – scuola in via G. Vanni, 5/11 e in via Montesano, 6

MATRICOLA EDIFICIO:	2959
MUNICIPIO:	XVI
ARCHIVIO CONSERVATORIA:	Pos. 2924
CATASTO:	foglio 410, all. 864
TIPO DI SCUOLA:	Materna, Elementare, Media
DENOMINAZIONE ATTUALE:	Istituto Comprensivo di via Vanni
DENOMINAZIONE ORIGINALE:	Materna/Elementare "Massimina" Media: "A. Fleming"
UBICAZIONE:	Media: Via G. Vanni, 5 – 11 Materna e Elementare: via Montesano, 6
UBICAZIONE ORIGINALE:	via Casale Lumbroso (Castel di Guido)
TITOLO DI PROVENIENZA:	esproprio dell'area
TECNICA COSTRUTTIVA:	strutture in c.a.
SUPERFICIE TOTALE DEL LOTTO:	mq 8.600
VALORE INVENTARIALE STORICO:	€ 1.490.455,80
ALTRE FUNZIONI:	La palestra è utilizzata nelle ore pomeridiane da un'associazione sportiva

C LO STATO ATTUALE: IL SOPRALLUOGO (2002)

2 - STATO DI CONSERVAZIONE

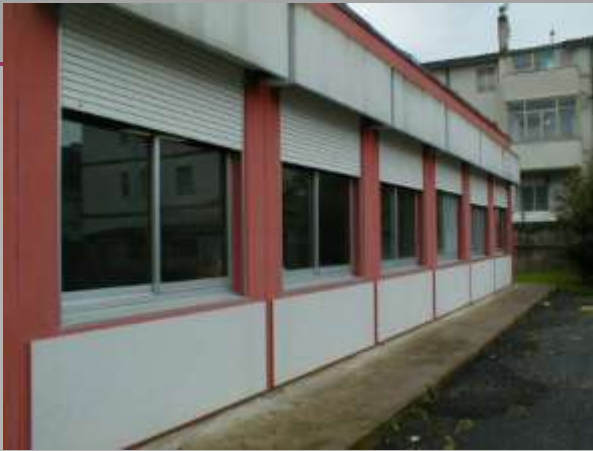
Il prefabbricato della scuola Materna

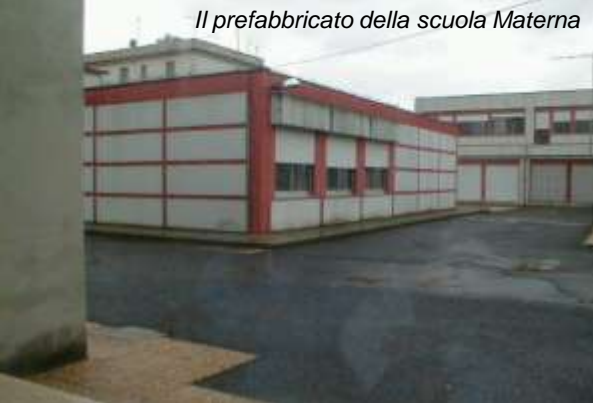
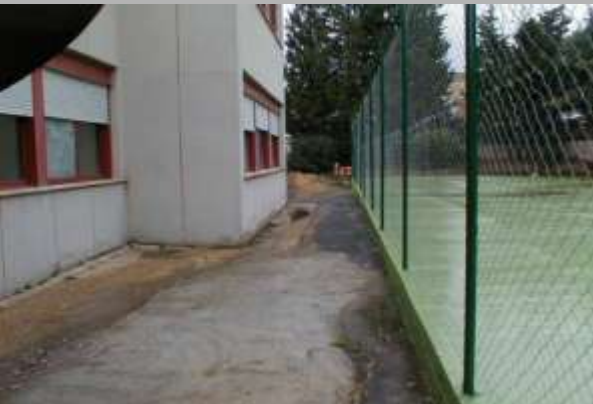
C'è inoltre un prefabbricato costruito per la scuola materna situato dietro la palestra; in questo edificio si trova anche la centrale termica.

strutture portanti : cemento armato; la scuola materna ha strutture prefabbricate con pilastri, travi, pannelli e solai in c.a. (dello stesso tipo della scuola a via Ildebrando della Giovanna)

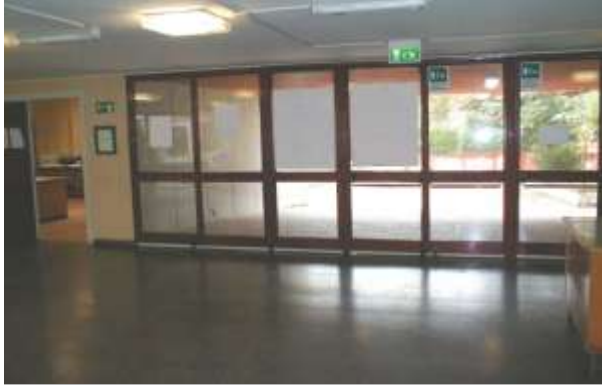
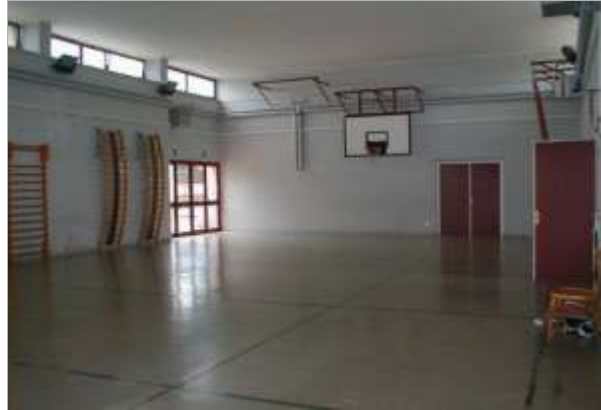
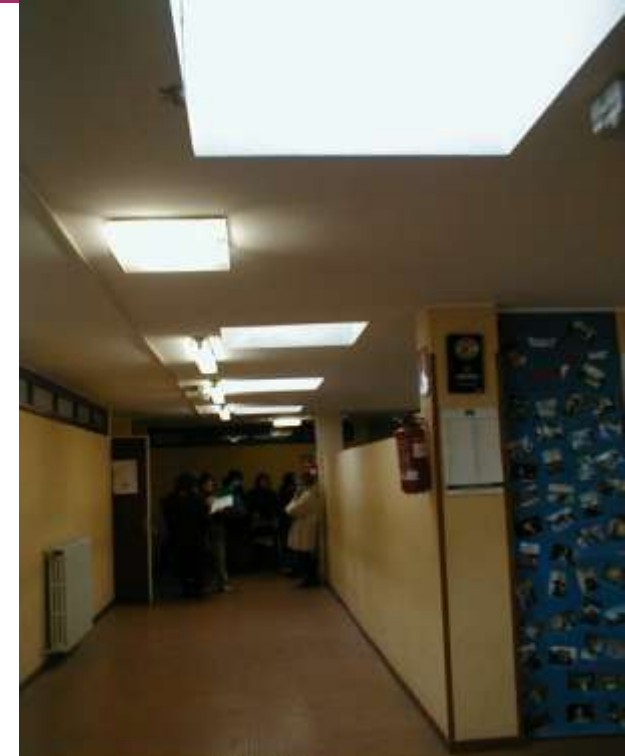
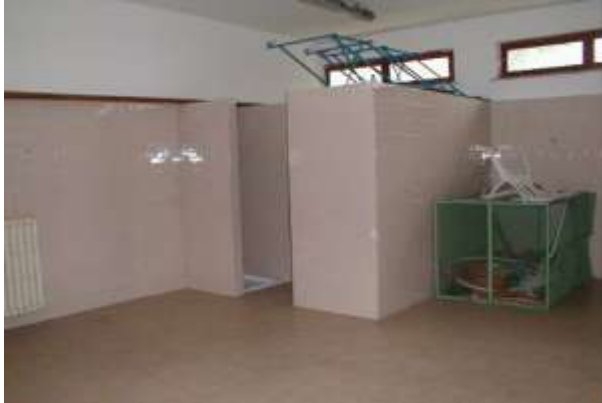
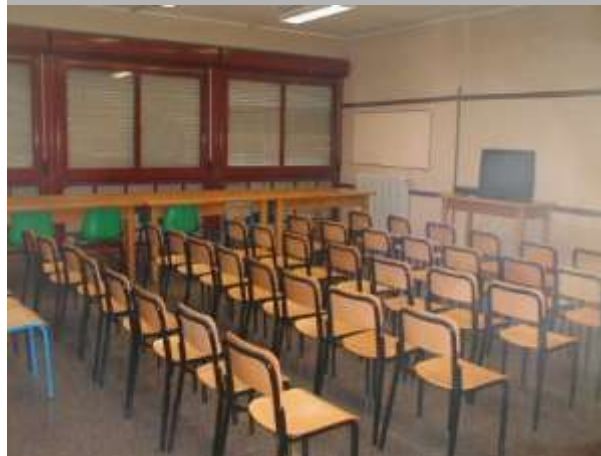
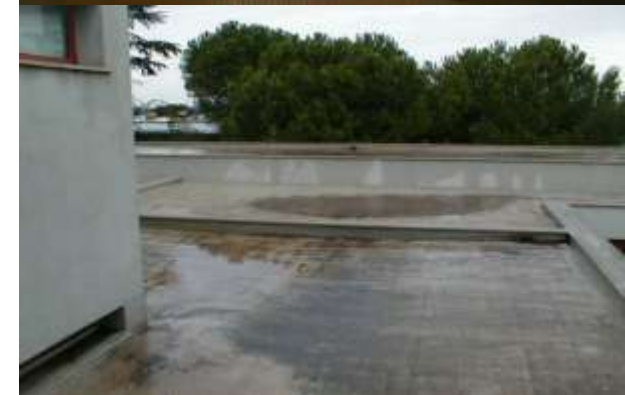
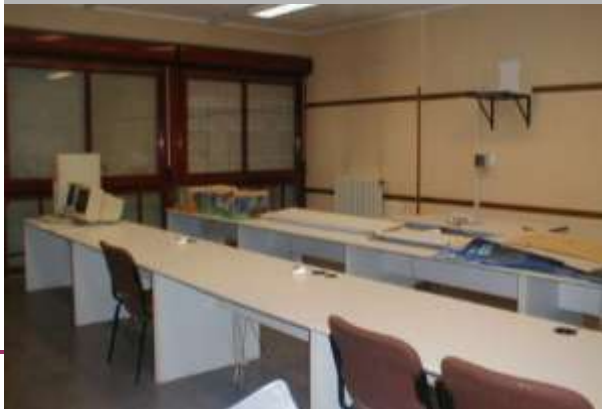
C1 - RILIEVO FOTOGRAFICO

Esternamente le condizioni della scuola sono piuttosto degradate: l'intonaco si distacca scoprendo le strutture portanti.

La scuola presenta alcuni problemi di infiltrazione d'acqua e di umidità sia nella palestra che al primo piano: i lucernari si trovano in cattivo stato e il plexiglas ha bisogno di essere sostituito.

Le pendenze delle coperture dell'edificio non facilitano abbastanza lo smaltimento dell'acqua piovana.

Nei servizi igienici la ceramica che riveste le pareti è rotta e presenta crepe.

Il pavimento in gomma delle aule della scuola materna è staccato e rotto e ha molti avvallamenti; il sottofondo è polverizzato e presenta parti mancanti.

Gli esterni sono di cemento e asfalto in cattivo stato, lo stesso accade per il campo sportivo.

Le scale di sicurezza necessitano di manutenzione.

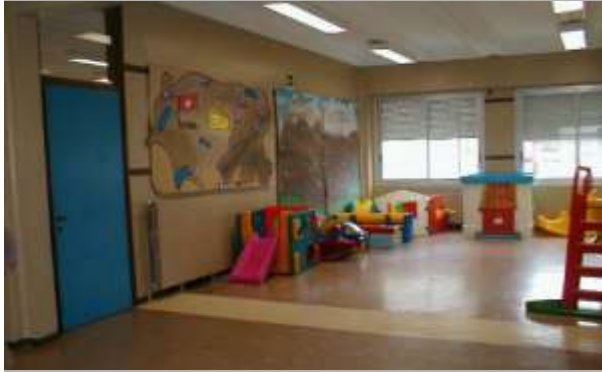
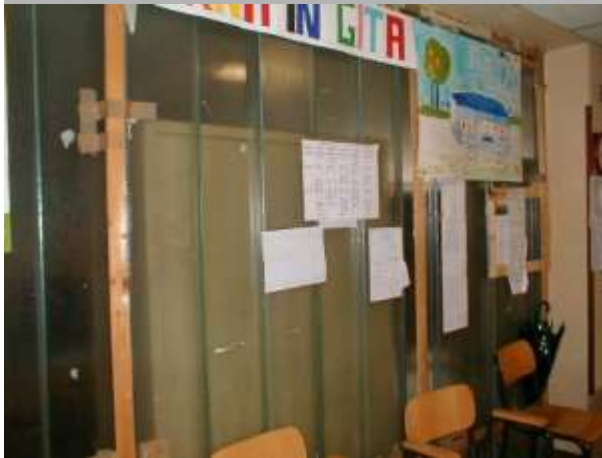
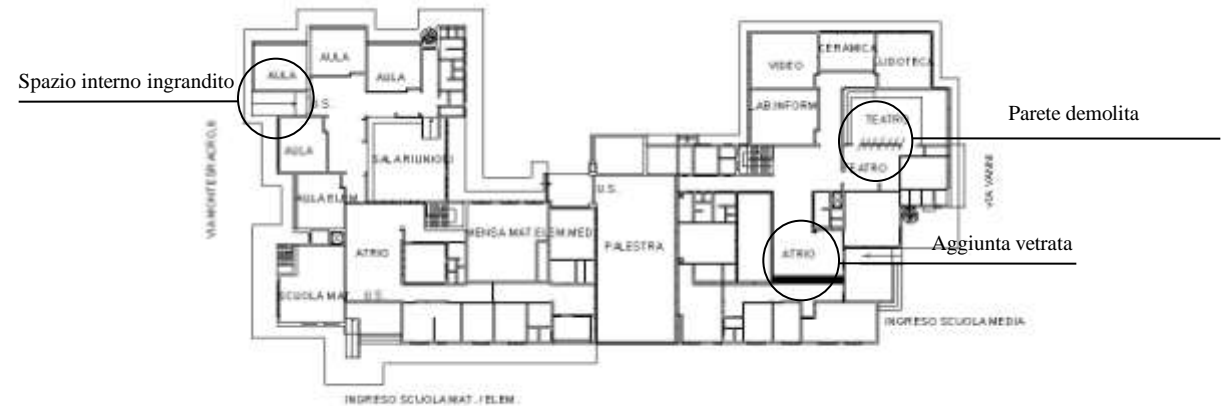
C3 - PRINCIPALI TRASFORMAZIONI

Alla scuola è stato aggiunto successivamente il padiglione prefabbricato. L'edificio principale ha avuto poche trasformazioni; le principali sono: l'ingrandimento degli spazi davanti alle uscite di sicurezza; l'eliminazione delle barriere architettoniche con l'introduzione di rampe al piano terra. Lo spazio del teatro è stato ingrandito; tra l'atrio e il corridoio della scuola media al piano terra è stata inserita una vetrata.
