## 7 - scuola in via Guglielmo degli Ubertini, 47 scuola in via Luchino dal Verme, 109

| DENOMINAZIONE ORIGINALE | Renzo Da Ceri |
| DENOMINAZIONE ATTUALE | "G. B. Piranesi" |

### C LO STATO ATTUALE: IL SOPRALLUOGO (2005)

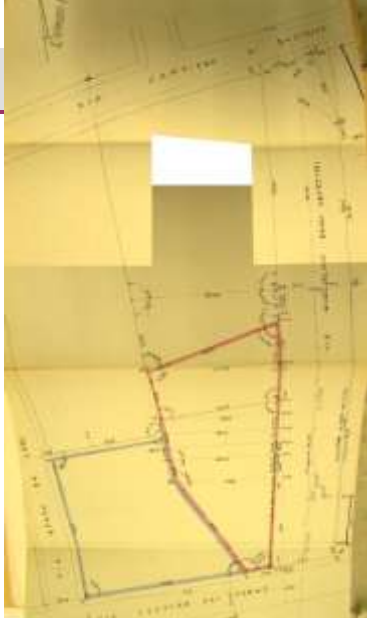
*Planimetria con l'indicazione delle proprietà nell'area destinata alla costruzione delle scuole. Prospetti e sezione della scuola Media.*

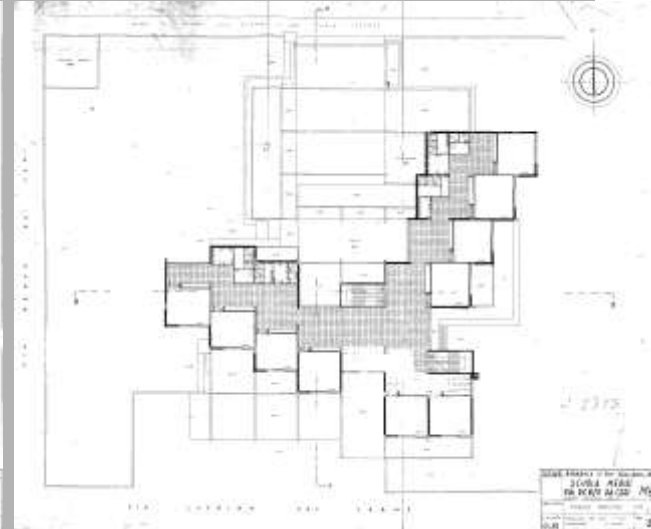
*Piante della Scuola Media: pianta piano terra, pianta primo piano e pianta piano secondo del progetto originario*

La pianta della Scuola Media è costruita con un sistema compositivo che nasce dall'aggregazione di elementi rettangolari che contengono l'aula, l'atrio e talvolta anche uno spazio di servizi.

Questi blocchi rettangolari sono accostati l'uno all'altro creando così uno spazio movimentato e dinamico.

La scala di collegamento è anch'essa un elemento dinamico; crea delle pause nella salita ai piani grazie alle vetrate che garantiscono l'illuminazione sia del corpo scala sia dei piani.

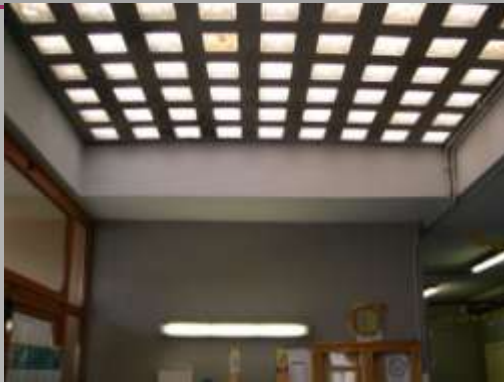
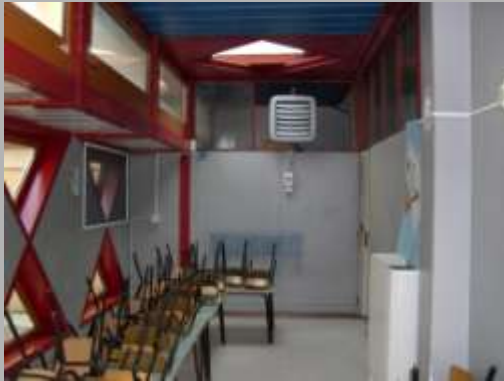
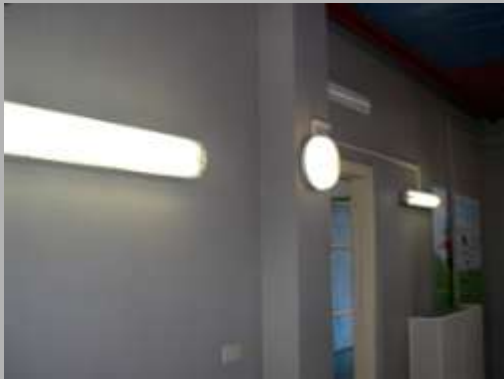
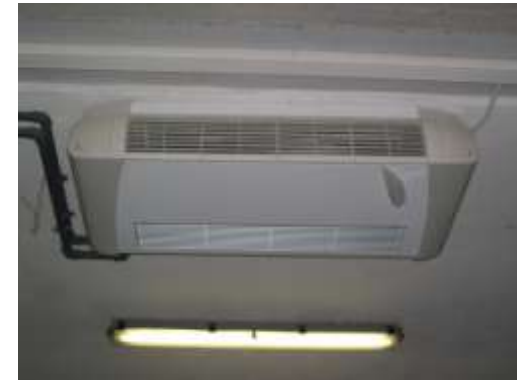
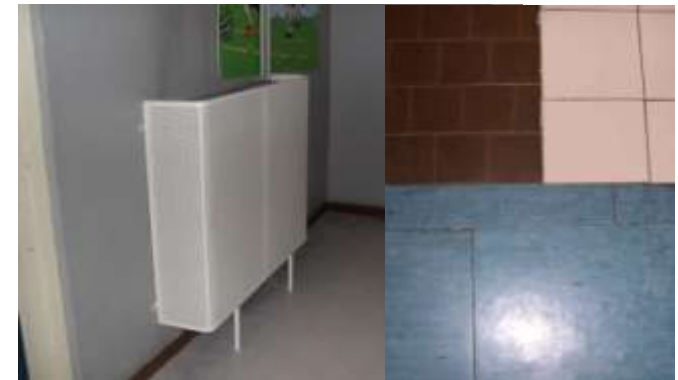
- **Impianti:** elettrico, idrico e fognario; riscaldamento a metano con radiatori, con parte delle tubazioni in vista e con pompe di calore; acqua calda, pannelli solari, gas, impianto telefonico, citofonico, antenna TV, antintrusione.

Le diverse lampade per l'illuminazione, a sinistra: l'impianto di riscaldamento e i pavimenti

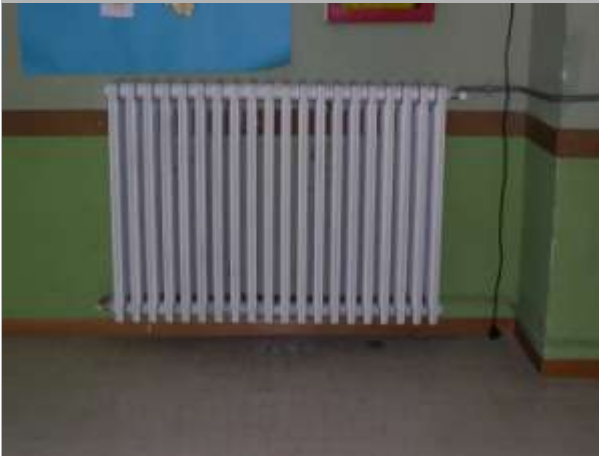
*L'impianto elettrico con canalette in vista e i radiatori*

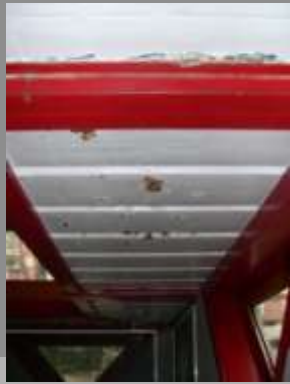
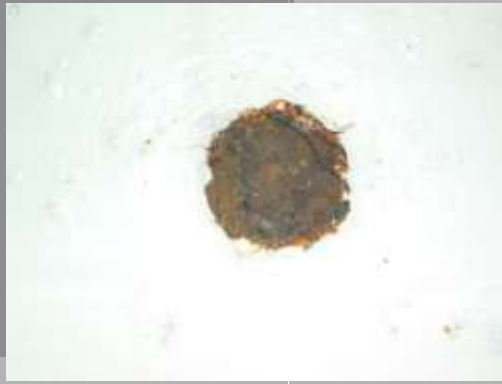
*La Scuola Materna: il degrado della lamiera nel refettorio, particolare del degrado; tracce d'umidità, i discendenti interni*

L'edificio presenta internamente problemi dovuti alle infiltrazioni d'acqua che derivano dalla fatiscenza dell'impermeabilizzazione della copertura e dalla presenza dei discendenti interni all'edificio. Sono stati inoltre identificati dei problemi con la copertura in lamiera del refettorio che, a causa sia della cattiva impermeabilizzazione, sia della mancanza di manutenzione, presenta distaccamenti superficiali del colore e la fuoriuscita di ruggine dovuta anche a fenomeni di condensa causati dalla mancanza di un'adeguata coibentazione.

Le zanzariere pensate per il refettorio devono essere progettate tenendo conto del disegno delle aperture.

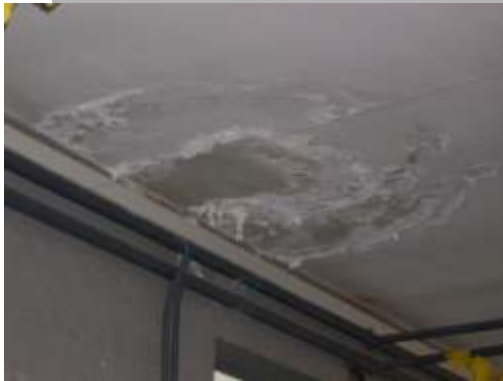
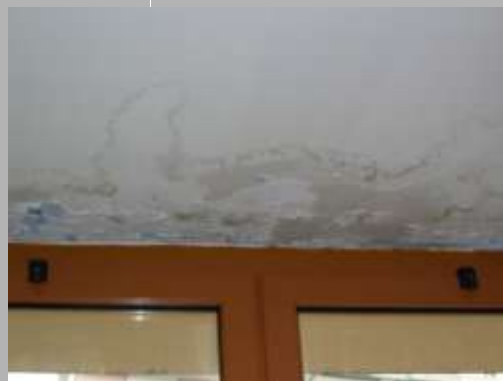
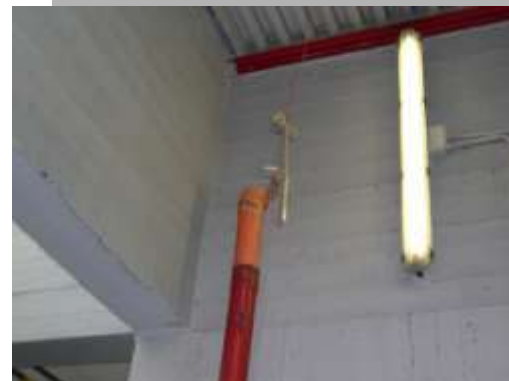
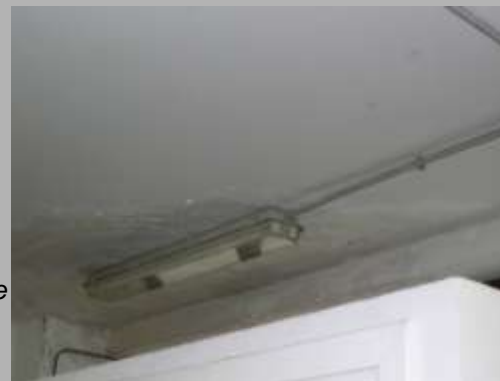
All'interno vi sono tracce di umidità (per l'acqua piovana) in corrispondenza dei locali coperti dai tetti a terrazza che hanno provocato il sollevamento dell'intonaco all'interno.

*A destra: tracce d'umidità nella Scuola Media*

Le terrazze si possono pensare come giardini pensili ed è importante schermare le aule a sud.
