7 - scuola in via Reggio Calabria, 34

MATRICOLA EDIFICIO	3002
MUNICIPIO	III
ARCHIVIO CONSERVATORIA	posizione 2837
CATASTO	foglio 589
TIPO DI SCUOLA	scuola Materna Statale e Elementare
DENOMINAZIONE ATTUALE	Istituto comprensivo "Falcone e Borsellino
DENOMINAZIONE ORIGINALE	F.lli Bandiera
UBICAZIONE	via Reggio Calabria, 34
TIPO DI PROVENIENZA	esproprio dell'area
PROGETTISTA	arch. G. Molfetta (Ripartizione IX Edilizia Scolastica)
REALIZZAZIONE	1977
TECNICA COSTRUTTIVA	intelaiatura in cemento armato
SUPERFICIE TOTALE DEL LOTTO	mq 4.325
SUPERFICIE COPERTA	mq 1.700 (39%)
CUBATURA EDIFICIO	mc 15.610
VALORE INVENTARIALE STORICO	€

C LO STATO ATTUALE: IL SOPRALLUOGO (2004)

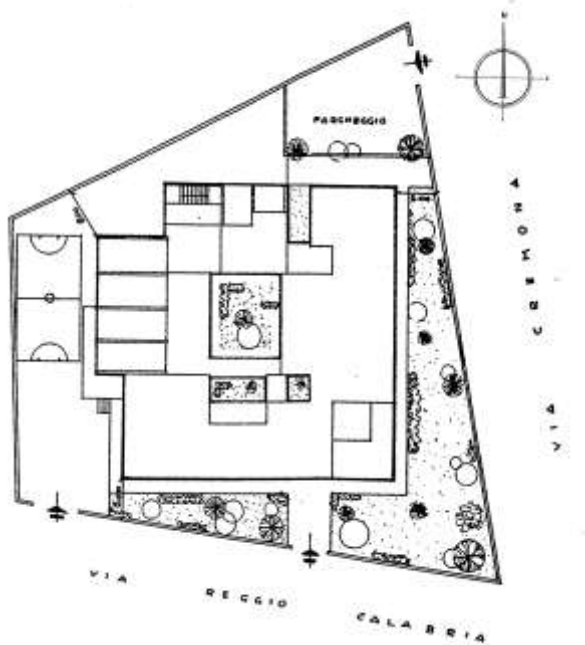
piano primo

La scuola ha accesso sul lato posto a sud attraverso una gradonata che conduce ad un'ampia porta a sei ante, di fronte alla quale, nell'atrio, si trovano i due corpi scala che portano ai piani superiori. Alla destra dei corpi scala si trova un corridoio che serve le aule del piano terra. Sulla sinistra si trova un secondo corridoio che porta alle attrezzature speciali. Ai piani superiori due corridoi, che si posizionano su quelli esistenti al piano terreno, portano alle aule ed agli spazi polivalenti.

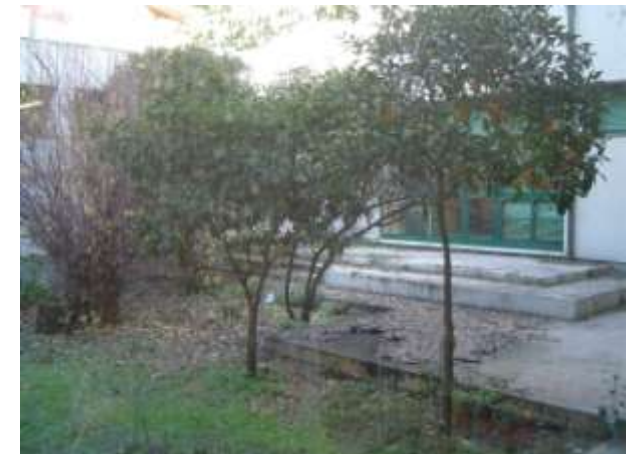
L'edificio è complessivamente in buono stato di conservazione dato che è stato recentemente oggetto di interventi di ristrutturazione e di adeguamento funzionale.

In buono stato risulta anche la palestra anche se non oggetto di ristrutturazione recente.

In mediocre stato di conservazione sono invece gli spazi verdi esistenti intorno all'istituto, che attualmente vengono poco utilizzati, e i cortili interni, non utilizzati affatto.

Si nota lo scrostamento della vernice di finitura esterna alla base delle tamponature, sopra il telaio di cemento armato.

Si sono notati inoltre alcuni ristagni d'acqua sui terrazzi di copertura a causa di pendenze mal eseguite.
