8 - scuola in via Gabrino Fondulo, 58

MATRICOLA EDIFICIO	IBU 2399
MUNICIPIO	VI
ARCHIVIO CONSERVATORIA	Pos. 2267
CATASTO	Foglio 624, part. la 246 (vecchio accatastamento fabbricati, mentre risulta aggiornato in mappa)
TIPO DI SCUOLA	Scuola dell'infanzia.
DENOMINAZIONE ATTUALE	<i>Edmondo de Amicis</i>
DENOMINAZIONE ORIGINALE	<i>Scuola materna Edmondo de Amicis</i>
UBICAZIONE	Via Gabrino Fondulo, 58 (ex <i>Borgata Galliano</i>)
TIPO DI PROVENIENZA	1967, Esproprio di immobili, Decreto Prefettizio n° 5575.
PROGETTO	M. Ricciardi architetto
REALIZZAZIONE	6/11/1969 Verbale di consegna
TECNICA COSTRUTTIVA	Sistema puntiforme. Struttura in C.A.
SUPERFICIE ESPROPRIATA	mq 1335,41
SUPERFICIE COPERTA	mq 452,48
VALORE INVENTARIALE STORICO

C) LO STATO ATTUALE: IL SOPRALLUOGO (2005)

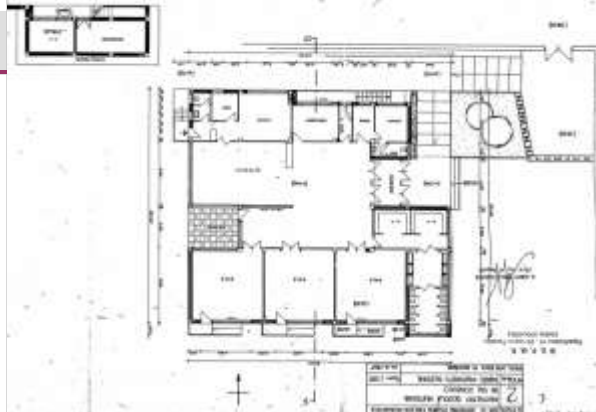
Il piccolo volume della scuola *De Amicis*, ad un unico piano, posto alla quota più alta dell'area, ripropone il tema del Padiglione delle scuole all'aperto. Impostato su una maglia quadrata, è articolato dagli sbalzi delle pensiline in c.a. e dai tagli degli accessi; aule e servizi si aggregano intorno ad uno spazio centrale, utilizzato in origine alternativamente come atrio, attività libere e refezione (mentre attualmente la mensa si svolge in uno spazio chiuso da pareti fisse). Da tutti gli ambienti si accede direttamente agli spazi all'esterno. Le tavole di rappresentazione della scuola prive di qualunque riferimento urbano manifestano l'indifferenza alla partecipazione alla forma della città. Il progetto dell'edificio di fatto è assimilabile allo standard e come tale le differenze saranno e sono determinate esclusivamente dal numero di bambini previsto e dall'adeguamento alla forma del lotto su cui si andranno a montare gli elementi strutturali, d'ora in avanti sempre più diffusamente industrializzati.

1967, M. Ricciardi il progetto della scuola (il grafico è orientato come l'aerofotogrammetrico e la v.aerea).

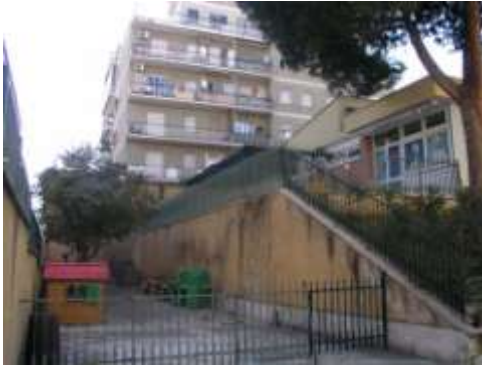
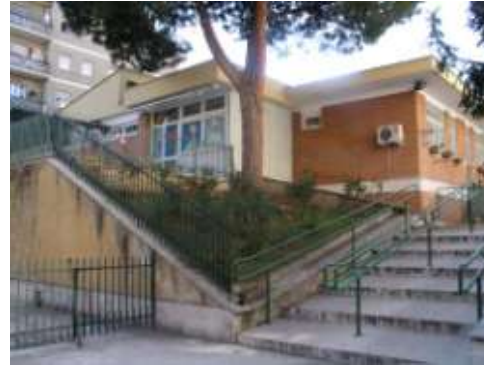
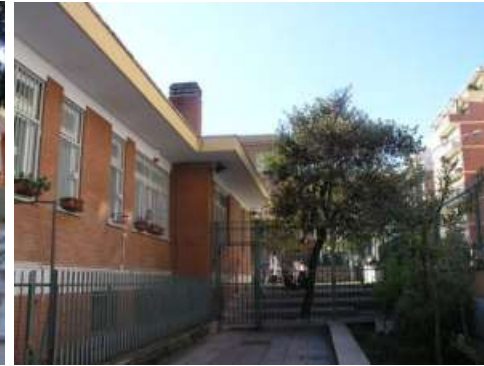
L'accesso al recinto della scuola con il piazzale chiuso dalla cancellata, la rampa e il vialetto di accesso; al centro parte degli spazi all'aperto

La necessità di ricavare altre due aule determina la chiusura dell'atrio di progetto (e di parte dello spazio esterno a questo) e la realizzazione di un ulteriore tratto di gradonata per raggiungere il nuovo ingresso alla scuola, ora completamente spostato verso l'interno del lotto (lato Ovest), ovvero verso quegli spazi all'aperto, limitrofi alle attività al chiuso, che avrebbero dovuto mantenere, diversamente, un certo grado di riservatezza. Allo stesso modo si è ridotto il grande spazio centrale delle attività libere con la realizzazione di un vano apposito per la sala mensa.

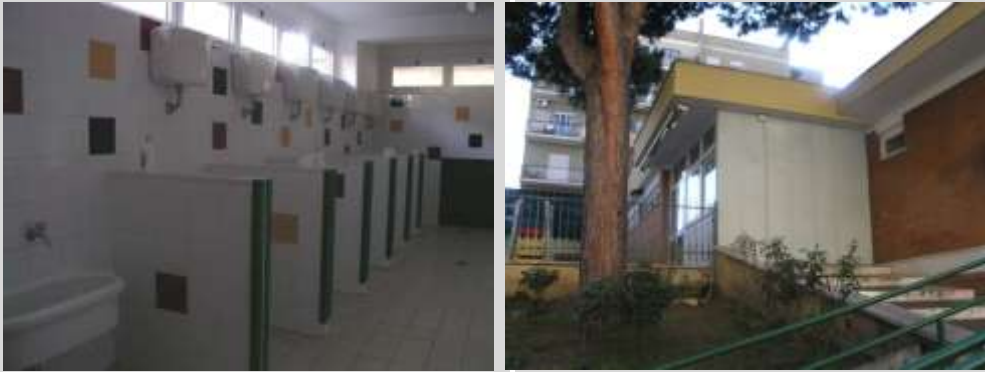
I servizi igienici ristrutturati e l'esterno dell'aula ricavata nell'atrio originario

Interventi di manutenzione più recenti hanno interessato il rifacimento e la messa a norma dell'impianto elettrico e la ristrutturazione dei servizi igienici. Gli spazi esterni sono prevalentemente pavimentati e gli unici spazi a prato hanno una funzione esclusivamente decorativa. In generale si tratta di spazi da sempre scarsamente fruibili principalmente per la mancanza di zone riparate, pavimentazioni idonee e, in sostanza, di progetto degli ambiti.

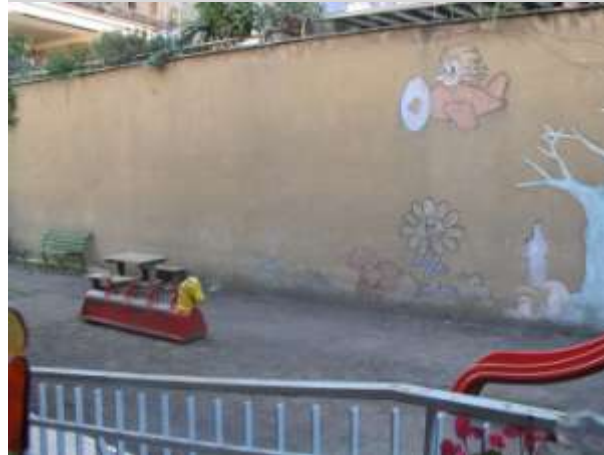
Lo spazio per le attività all'aperto (Sud) asfaltato e stretto, a ridosso del muro di confine con le palazzine
