MATRICOLA EDIFICIO
MUNICIPIO	XVII
ARCHIVIO CONSERVATORIA	posizione 486
CATASTO	foglio part.....
TIPO DI SCUOLA	materna, elementare
DENOMINAZIONE	"Ermenegildo Pistelli"
UBICAZIONE	via Monte Zebio 33 - 35
TITOLO DI PROVENIENZA	1909, consegna dell'area dal Governo
PROGETTISTA	arch. G. Venturi
REALIZZAZIONE	1928 costruzione scuola 1956 ampliamento
TECNICA COSTRUTTIVA	muratura portante
SUPERFICIE TOTALE LOTTO	mq 6515.24
SUPERFICIE COPERTA	mq 2.654.28
VALORE INVENTARIALE STORICO
ALTRE FUNZIONI	spazio baby "Righetto" e archivio del V Dipartimento al piano seminterrato; Associazione per la terapia e riabilitazione degli handicap psichici al primo piano (ingresso autonomo su via Achille Papa 20)

C) LO STATO ATTUALE: IL SOPRALLUOGO (2006)

- 1 - RILIEVO FOTOGRAFICO
- 2 - STATO DI CONSERVAZIONE
- 3 - VALUTAZIONE SULLE PRINCIPALI TRASFORMAZIONI AVVENUTE E SUGLI USI ATTUALI

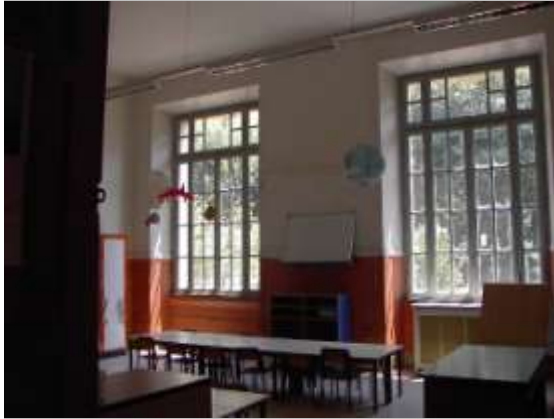
aula, pavimento rialzato

Pavimenti: in pessimo stato. Sono presenti diversi tipi di pavimenti (linoleum, marmette piastrelle), con distacchi e sconnessioni. In alcune aule sopra il pavimento originario ne è stato posato un altro con conseguente formazione di gradini verso i corridoi.

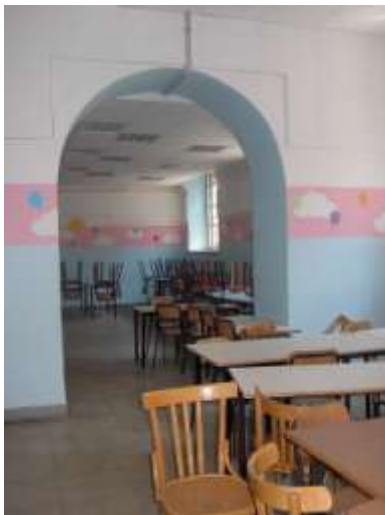
piano seminterrato mensa

Il refettorio della scuola e le cucine sono state ristrutturate recentemente, anche se sulle pareti si sono formate tracce di umidità e scrostamenti.

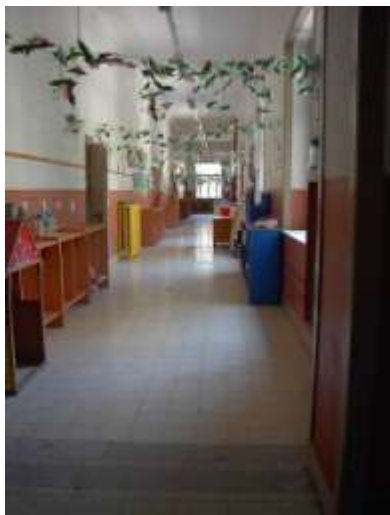
piano terra corridoio ampliamento

L'edificio è stato ampliato nel 1956 con la costruzione di un nuovo manufatto edilizio posto nel cortile. L'inserimento non ha creato problemi sul piano distributivo ponendosi in continuità con la struttura della costruzione principale e proponendo anche la stessa tipologia di aule. Diverso è invece il linguaggio architettonico dei prospetti, che propone uno spartito essenziale privo di elementi decorativi.

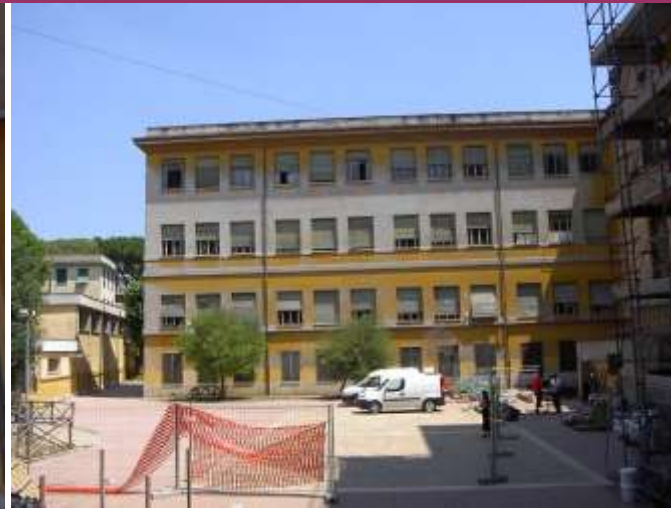
ampliamento nella corte interna

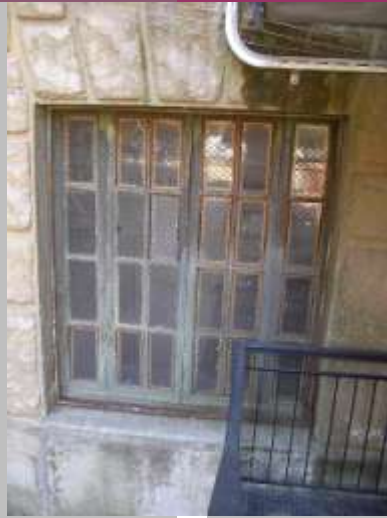
infisso originario

Serramenti esterni: Aule con finestre in legno a doppia anta con laterali fissi e sopra- luce apribile, davanzali e soglie in marmo o travertino; finestre ad anta unica nei servizi; palestra con infissi in ferro finestra a doppia anta con vetro a riquadri, sopra- luce ad arco e grate esterne; nell'atrio porte finestre in legno a doppia anta con laterali fissi e sopra- luce fisso ad arco, finestre in legno ovali. L'edificio originario non ha sistemi di oscuramento mentre l'ampliamento ha le serrande in legno.

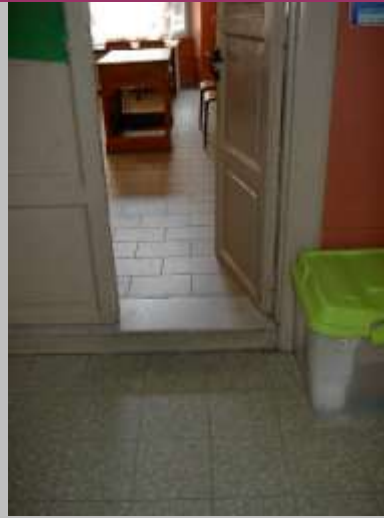
gradino tra corridoio e aula
piano terra scuola dell'infanzia

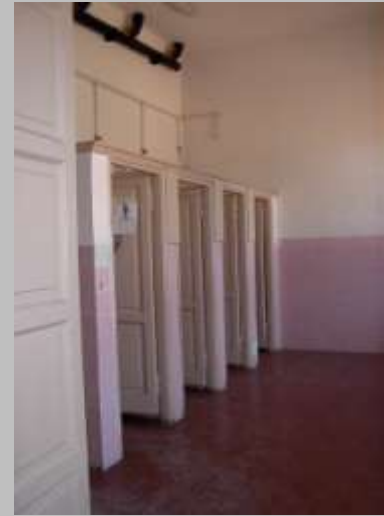
bagni

Sono stati ristrutturati solo alcuni gruppi di bagni, gli altri sono in pessimo stato.

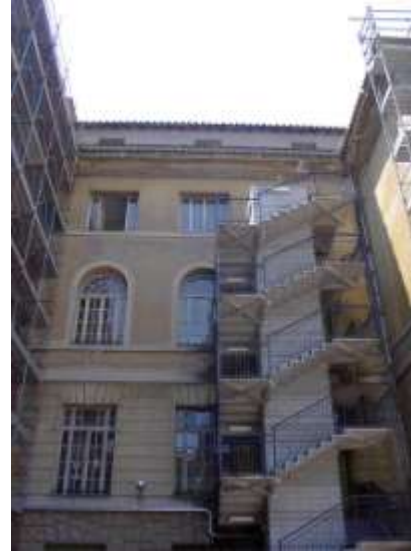
Scala di sicurezza

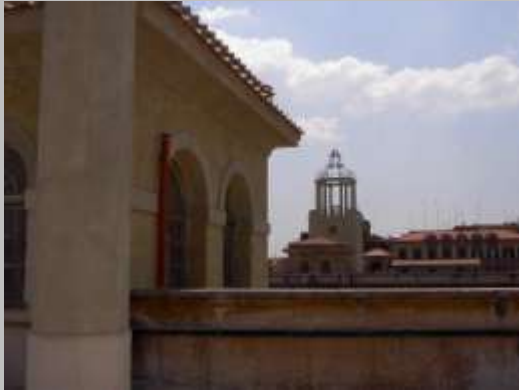
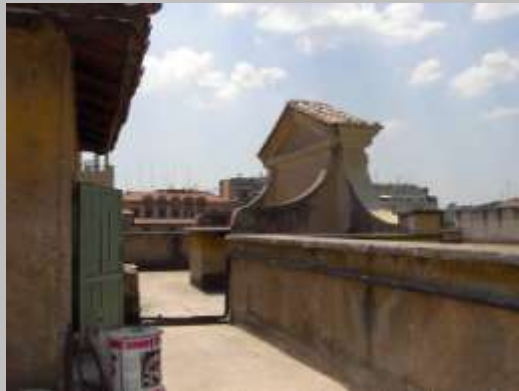
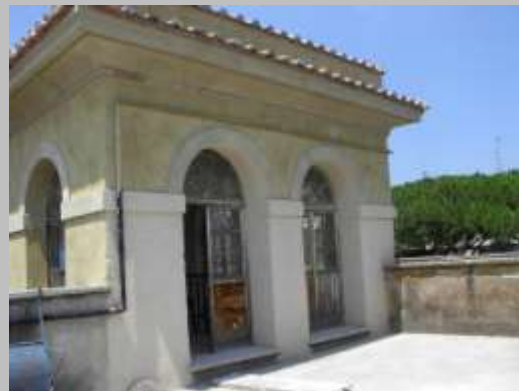
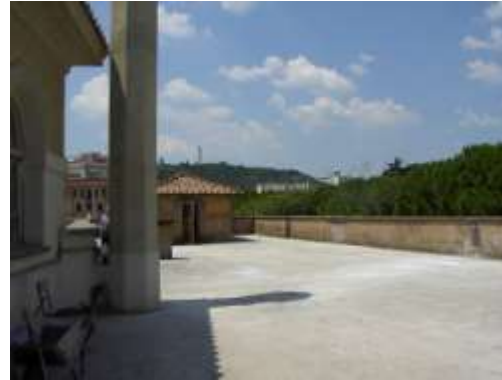
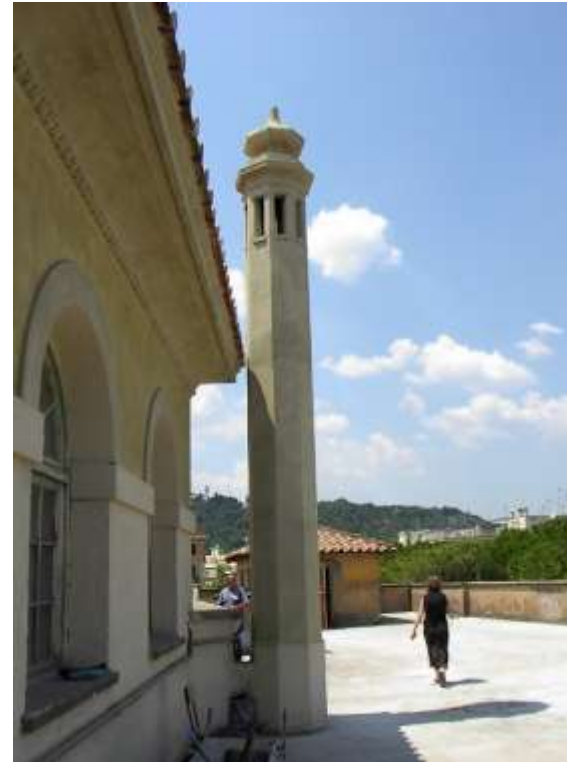
Terrazze

E' stato concepito per poter svolgere attività didattica all'aperto sia nel giardino che sulle terrazze. Oggi questi spazi non vengono adeguatamente utilizzati. Il giardino, ad eccezione di alcuni giochi per la scuola materna, è privo di attrezzature e di verde. La terrazza, dove ci sono le metafisiche torri camino, l'altana, e piccole casette, è inagibile e gli spazi coperti sono utilizzati come deposito. E' uno spazio irrealista da cui si può apprezzare, dall'alto, tutta la complessità urbana e, sullo sfondo, monte Mario. Certamente questo spazio prezioso meriterebbe di essere valorizzato e riutilizzato per le attività della scuola. Il parapetto in muratura, è già piuttosto alto, circa m. 1.30, e con una ulteriore protezione potrebbe essere messo facilmente in sicurezza.
