9 - scuola in via Rodolfo Lanciani, 45 e in Piazza Winckelman, 19/20

MATRICOLA EDIFICIO	3043, 3044, 3045, 3046
MUNICIPIO	III
ARCHIVIO CONSERVATORIA	posizione 1486
CATASTO	foglio 582
TIPO DI SCUOLA	Materna Comunale, Elementare, Media
DENOMINAZIONE ATTUALE	scuola Elementare Statale e scuola dell'infanzia Comunale: "Brasile" scuola Media: "Winckelman"
UBICAZIONE	Materna ed Elementare in via Rodolfo Lanciani, 45 Media in piazza G. Winckelman, 19-20
TITOLO DI PROVENIENZA	esproprio dell'area in data 27.12.1938
PROGETTISTA	Comune di Roma - Rip.V – Div.VII – Ed. Comunale (capo della Sezione Ing. Manfredo de Gennaro)
REALIZZAZIONE	1958
TECNICA COSTRUTTIVA	muratura portante
SUPERFICIE TOTALE DEL LOTTO	mq 6.700
SUPERFICIE COPERTA	mq 2.450 (37%)
CUBATURA EDIFICIO	mc
VALORE INVENTARIALE STORICO

C LO STATO ATTUALE: IL SOPRALLUOGO (2004)

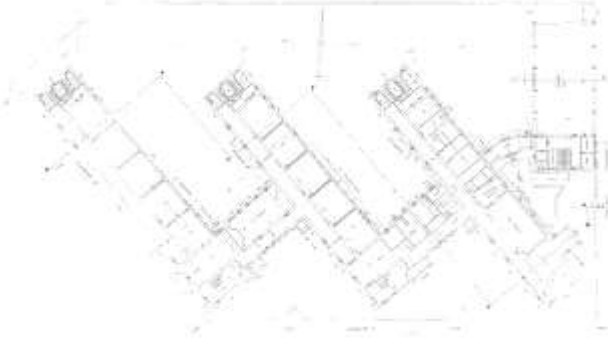
PIANO SEMINTERRATO

scuola Elementare: palestra, deposito, cucina, refettorio, 3 aule temporanee, servizi igienici
scuola Media: laboratori di scienza e lingue, Aula Magna, cineforum, sala proiezioni, biblioteca, aula di sostegno, sporzionamento, refettorio, magazzino, servizi igienici

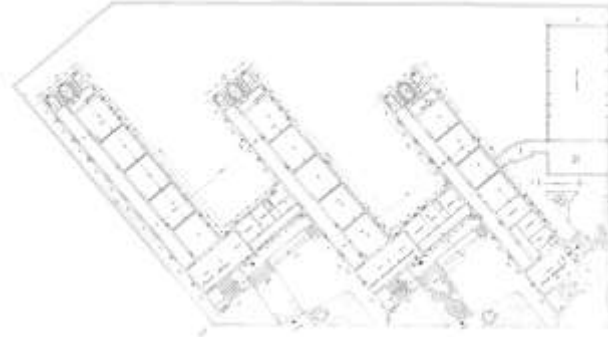
PIANO RIALZATO

scuola Materna: 6 aule, servizi igienici
scuola Elementare: atrio, uffici, servizi igienici, ascensore, montascale
scuola Media: atri, segreterie, presidenza, vice presidenza, sala professori; uffici, laboratori, 8 aule, servizi igienici, 2 ascensori, 2 montascale
In corpo separato a disposizione della scuola Media: palestra, spogliatoi, servizi

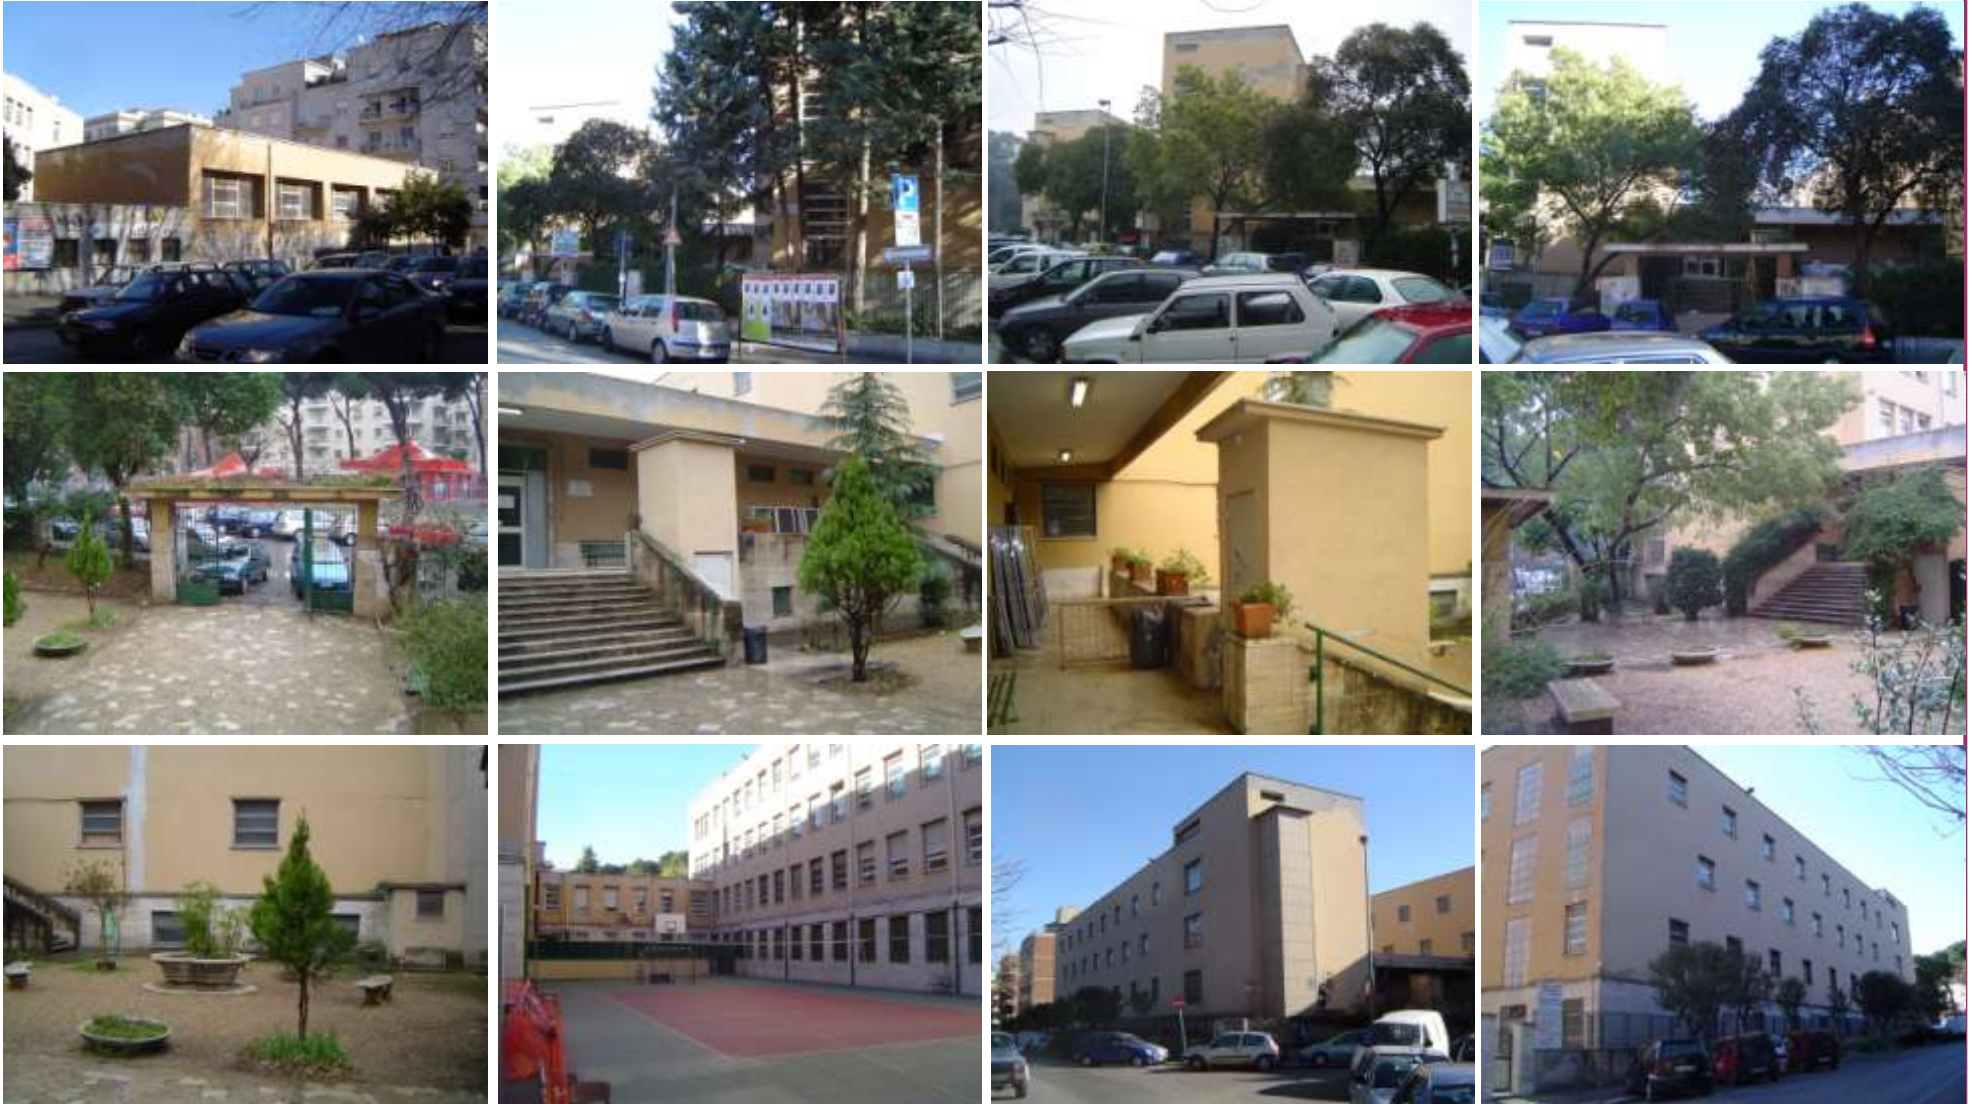
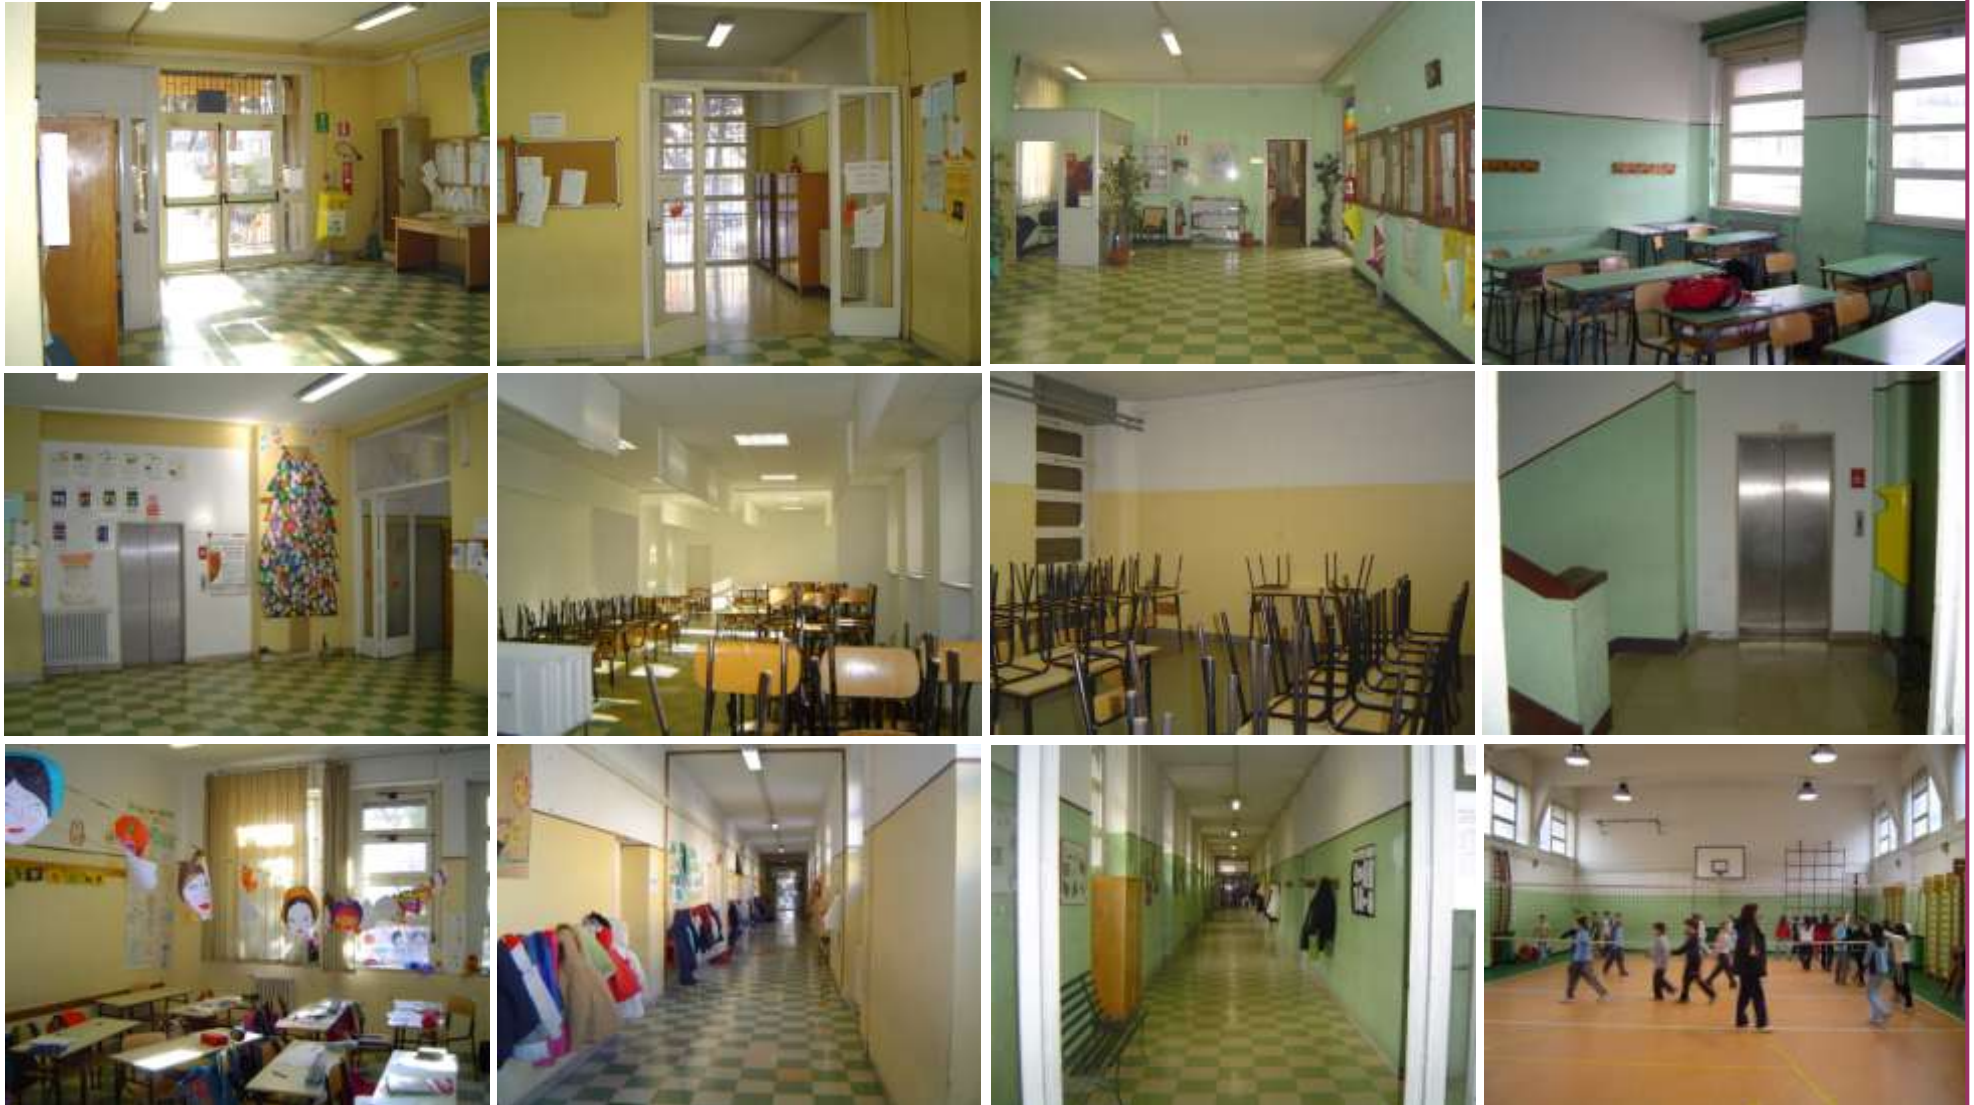
C1 - IL RILIEVO FOTOGRAFICO

Lo stato dell'edificio non è omogeneo essendo attualmente oggetto di interventi di manutenzione straordinaria e di adeguamento alle normative antincendio o di ristrutturazione, sia all'interno della scuola Media che nella scuola Elementare.

Nelle zone non oggetto di questa manutenzione si nota un mediocre stato di conservazione.

La pavimentazione in linoleum che copre il pavimento originario in marmettoni chiari o rossi è in uno stato di degrado evidente con distacchi in diversi punti della scuola.

Tutti i serramenti interni sono in legno ed originali e sono in cattivo stato di conservazione. Alcune porte sono state arretrate all'interno delle aule con bussole in legno che presentano le stesse problematiche.

Nella scuola Materna ed Elementare i bagni, originali, sono in cattivo stato e richiedono interventi di rifacimento.

Le facciate si presentano in discreto stato di conservazione; si notano molti interventi di manutenzione ordinaria sulle murature esterne ed è quindi consigliabile un intervento di ripulitura delle facciate.

Il complesso scolastico richiede sicuramente il rifacimento della pavimentazione, con l'eliminazione del linoleum esistente e il recupero della pavimentazione originale ancora presente.

Vi è inoltre la necessità di una ritinteggiatura e ripulitura delle facciate esterne.

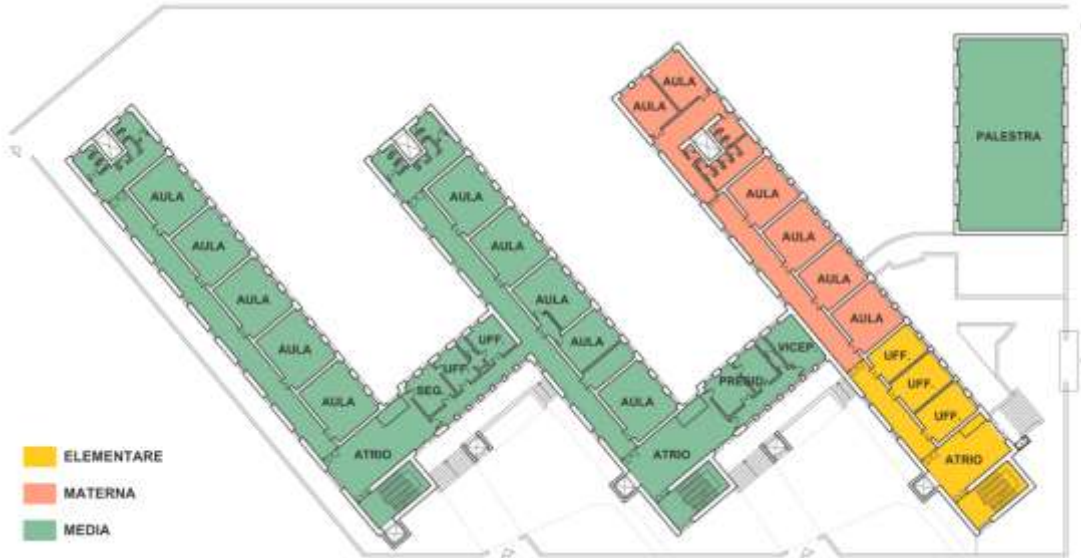
Pianta piano Rialzato

L'edificio risulta modificato forse già in fase di realizzazione, infatti il corpo lineare verso via Lanciani presenta, rispetto ai disegni di progetto, due aule in più sul fondo, dopo i servizi igienici.
