## UN AMPLIAMENTO CONTEMPORANEO

# [2.5]

SCUOLA IN LARGO ALFREDO ORIANI, 1  
E VIA ANTON GIULIO BARRILI, 13

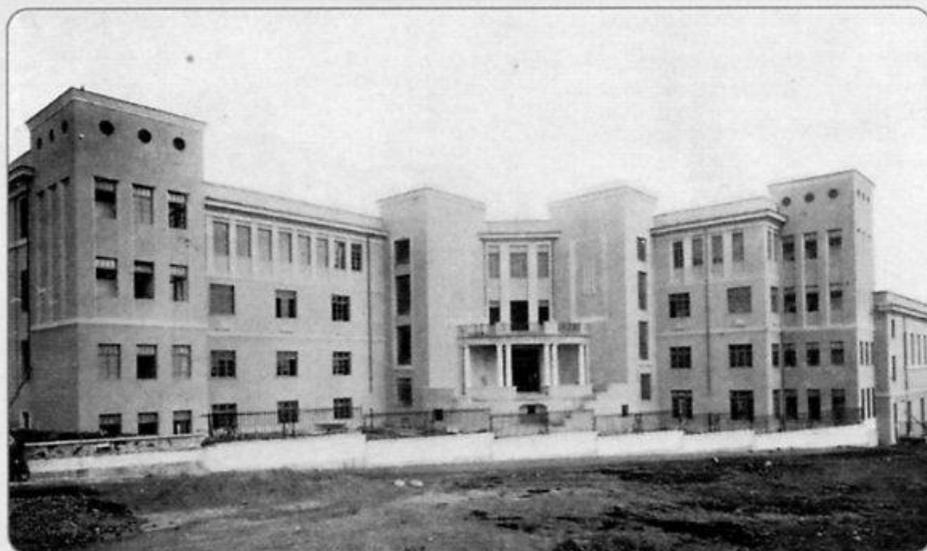
Una chiara organizzazione architettonica e distributiva caratterizza l'edificio, le cui parti si propongono con un forte impatto sulla scena urbana: i corpi delle aule terminano

con le torri dei servizi, segnali urbani a dichiarare la presenza e il carattere pubblico dell'edificio. Volumi diversamente articolati definiscono i due opposti fronti urbani: sobrio e compatto quello su via Barrili, più articolato quello su largo Oriani aperto verso lo spazio pubblico ma anche verso la valle. L'ampliamento realizzato negli anni Cinquanta, progettato senza alcuna sensibilità né architettonica né urbana, accosta volu-

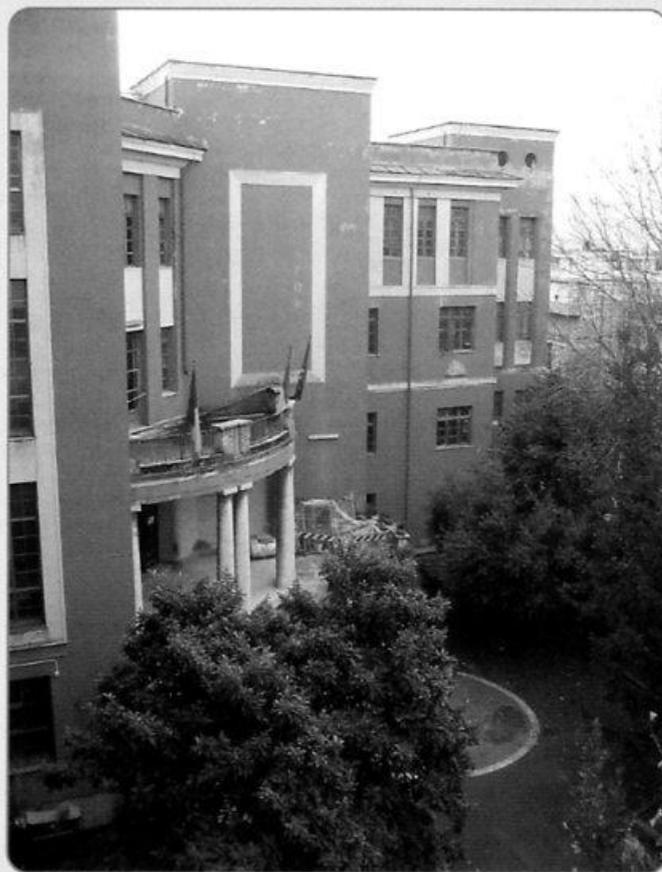
La prima edificazione è alta quattro piani con impianto a L e atrio disposto nell'angolo interno secondo la diagonale. A questo si congiunge il volume più basso con la mensa e la palestra, dove, in posizione non assiale, si salda l'ampliamento. Questo ha un impianto a C aperto verso il percorso interno tra i due ingressi di via Barrili e di via Guinizelli; edificio originale e ampliamento sono collegati soltanto al piano seminterrato attraverso la mensa.

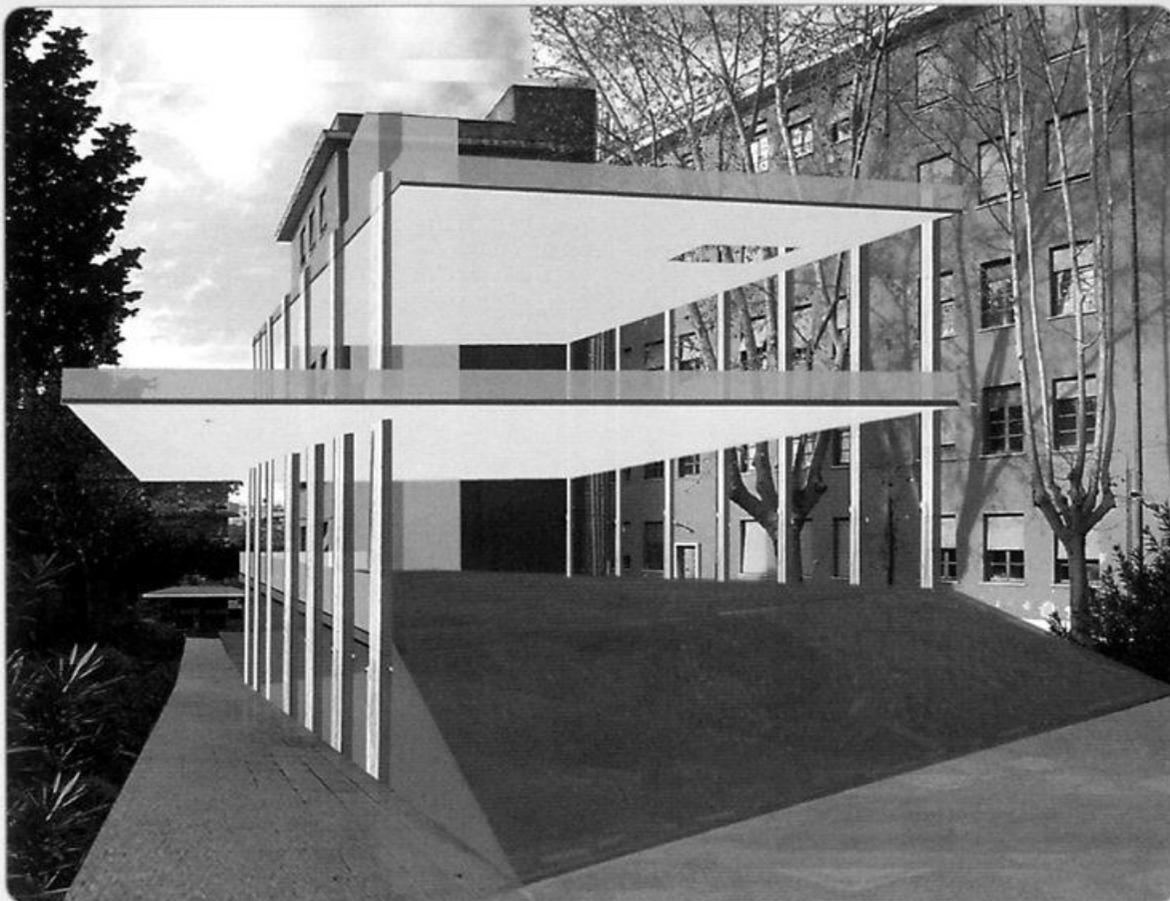
verso la costruzione di due nuove scale nel cortile connesse alle ali laterali, e anche dall'esterno per consentire un suo uso pomeridiano. La costruzione della nuova palestra e delle terrazze sovrapposte consentirà di ripensare il collegamento tra l'edificio degli anni Trenta e l'ampliamento degli anni Cinquanta per ridefinire il blocco centrale dei servizi comuni alle due scuole (media ed elementare) e risolvere i problemi funzionali e distributivi dalle precarie

soluzioni odierne che hanno compromesso qualità e giusta fruizione. La riqualificazione del cortile su via Barrili e del giardino su largo Oriani sono ulteriori interventi per valorizzare e strutturare la dotazione di spazi all'aperto (cfr. cap. 2.10). Allo stesso scopo, è da prendere in considerazione l'uso delle terrazze di copertura e di quella della palestra progettandone attrezzature fisse e adeguandole opportunamente.

*Il progetto disegna una nuova palestra in un volume in parte interrato, la cui copertura praticabile e una terrazza superiore permetteranno di aumentare, insieme all'acquisizione del giardino sul lato opposto, la dotazione dello spazio per l'attività didattica all'aperto. Due nuovi corpi scala, con ascensore, risolveranno collegamenti funzionali e necessarie messe a norma.*
