LA SCUOLA EDIFICIO POLIFUNZIONALE

Luigina Romaniello, Valeria Lupo

SCUOLA IN VIA MADONNA DELL'ORTO, 2

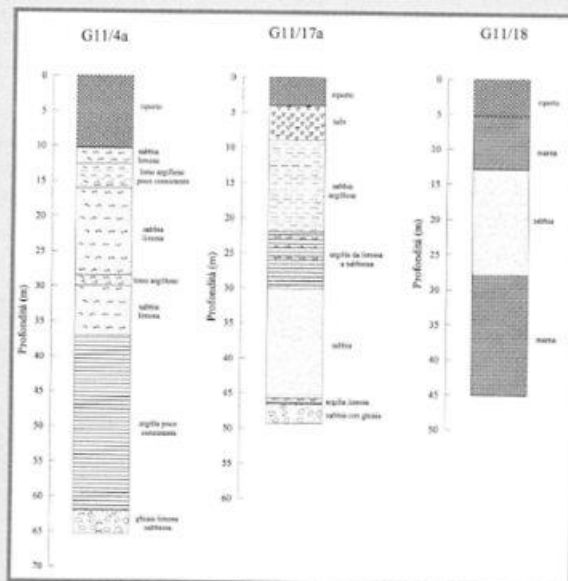
I sondaggi più vicini alla scuola reperiti in letteratura (Ventriglia, 2002) sono stati eseguiti in corrispondenza di piazza Belli (G11/4a, b, c), di Porta Portese (G11/17a, G11/17b) e di Porta di Ripa Grande (G11/18), a distanza di circa 300 m dalla scuola. L'ubicazione dei sondaggi è riportata nella planimetria della fig. 1. A titolo esemplificativo, nella fig. 2 sono riportate le colonne stratigrafiche relative ai sondaggi G11/4a, G11/17a e G11/18.

Il sondaggio G11/4a è profondo 65 m. A partire dal piano di campagna si rileva una coltre di terreno di riporto di 10 m circa di spessore; al di sotto sono presenti terreni costituiti da alternanze di sabbie limose e limi argillosi di circa 20 m di spessore, poggianti su uno strato di argilla poco consistente di circa 30 m di spessore; alla base del profilo, a 62 m di profondità circa, si rinviene un banco di ghiaie.

Il sondaggio G11/17a raggiunge la profondità di 49 m. Sotto 4 m di terreno di riporto, si incontra uno strato di tufo incoerente di 5 m di spessore; segue uno strato di sabbia debolmente argillosa di 13 m di spessore, uno strato di argilla da limosa a sabbiosa di 8 m di spessore, uno strato di sabbia grigia con spessore di 15 m; al di sotto si rinvengono un sottile strato di argilla limosa di 1 m circa di spessore e uno strato di sabbia con ghiaia di 3 m di spessore.

Il sondaggio G11/18 è profondo 45 m e dista circa 100 m dal sondaggio precedente. Al di sotto del terreno di riporto di spessore di circa 5 m, si incontra uno strato di marna spesso 8 m, cui segue uno strato di sabbia con intercalazioni marose di 15 m di spessore e infine un secondo strato di marna con torba il cui spessore è pari a 18 m.

Profili stratigrafici dei sondaggi eseguiti nelle zone limitrofe all'edificio scolastico (Ventriglia, 2002)

Le informazioni desunte dai sondaggi chiaramente non forniscono la successione stratigrafica effettivamente presente nel sottosuolo dell'edificio scolastico. Tuttavia esse evidenziano, anche a distanze limitate, una marcata disomogeneità delle condizioni stratigrafiche, che rappresenta una caratteristica peculiare dei depositi alluvionali. Risulta inoltre dai dati di letteratura (Ventriglia, 2002) che le proprietà meccaniche dei terreni di riporto e delle alluvioni recenti sono generalmente scadenti. Ne consegue che le caratteristiche di compressibilità dei suddetti terreni sono fortemente variabili da zona a zona e in genere elevate, e costituiscono un fattore predisponente al verificarsi di cedimenti differenziali.

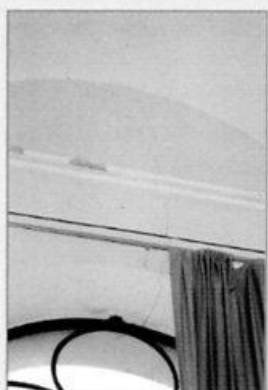
2 **Dissesti**
Alcuni rilevanti dissesti sono stati riscontrati sulle strutture poste in prossimità dell'angolo dell'edificio tra via Madonna dell'Orto e via di San Michele. Si tratta di lesioni verticali a parete in corrispondenza della mezzera delle aperture (foto 3) – al di sopra delle porte e delle finestre ed anche nei parapetti di queste ultime – rilevabili in un ambiente e in quelli corrispondenti sulla verticale a tutti i livelli compreso il piano interrato. In particolare nel locale del primo piano c'è una lesione passante nell'arco del vano finestra. Nella medesima zona sono stati rilevati altri dissesti, quali una lesione al calpestio del piano terra in corrispondenza di quelle sopra descritte, un distacco nell'angolata a livello del piano terra (foto 4) ed altre lesioni capillari su architravi di porte e finestre. Al piano terra, è stata rilevata una lieve pendenza del piano di calpestio del locale A e del piano del corridoio

3 di distribuzione delle aule; di quest'ultimo sono visibili, all'intradosso della volta, alcune filature prevalentemente orizzontali disposte secondo i giunti di malta tra i mattoni (foto 2). Al primo piano, inoltre, sono state rilevate fessure passanti sugli architravi – aventi spessore di circa 50 cm – di alcune porte di accesso alle aule (foto 5, 6).

4 I dissesti sopra descritti sono probabilmente generati da fenomeni di cedimento differenziale delle fondazioni localizzato nella zona d'angolo tra via Madonna dell'Orto e via di San Michele: allo scopo di definire se il supposto moto è in progressione e le caratteristiche del moto stesso andrebbero monitorate – mediante idonea strumentazione – le lesioni maggiormente significative per un periodo di circa un anno. I dati scaturiti, insieme ad eventuali saggi sul terreno fondale, costituirebbero la base di partenza per un appropriato progetto di consolidamento e riparazione dei danni.

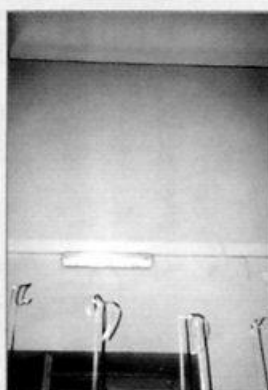
6 Al piano terreno, a cavallo di una lesione di un architrave, è stata posta – in epoca non precisata – una biffa in vetro che risulta ancora integra (foto 7). Tutte le aule del secondo piano che

7 prospettano su via Madonna dell'Orto presentano solai caratterizzati da una notevole elasticità per la quale le vibrazioni, al solo camminare di una persona, risultano avere una durata notevole.

8 le, creando disagio e timori negli utenti. La causa trae origine sicuramente dal fatto che tali solai, originariamente avente soltanto funzione di copertura delle sottostanti aule, non sono stati dimensionati per sostenere i carichi derivanti dalla nuova destinazione d'uso a seguito della realizzazione della sopraelevazione. Si rende necessario, quindi, eseguire indagini finalizzate alla conoscenza delle caratteristiche costruttive dei solai e/o prove di carico sugli stessi per la verifica dell'effettiva capacità portante al fine di poter individuare un adeguato intervento di rinforzo dei solai.

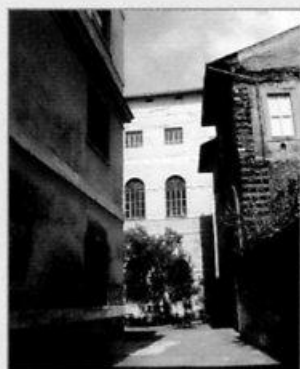
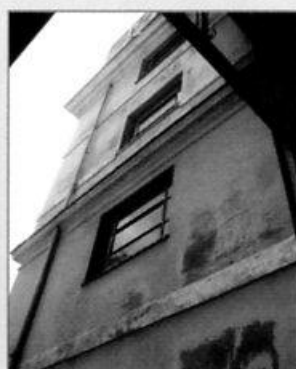
Parete esterna a piano terra: macchie e depositi nella parte bassa della parete esterna (foto 1), cfr. scheda n. 1 cap. 1.5.3.

Parete esterna in elevazione: scoloritura diffusa della pittura di facciata (foto 2, 3, 4), cfr. scheda n. 5 cap. 1.5.3.
