LE PIAZZE ALBERATE DEL QUARTICCIOLO

Costruzione e percezione attraverso il percorso conoscitivo

LO STATO ATTUALE (2022)

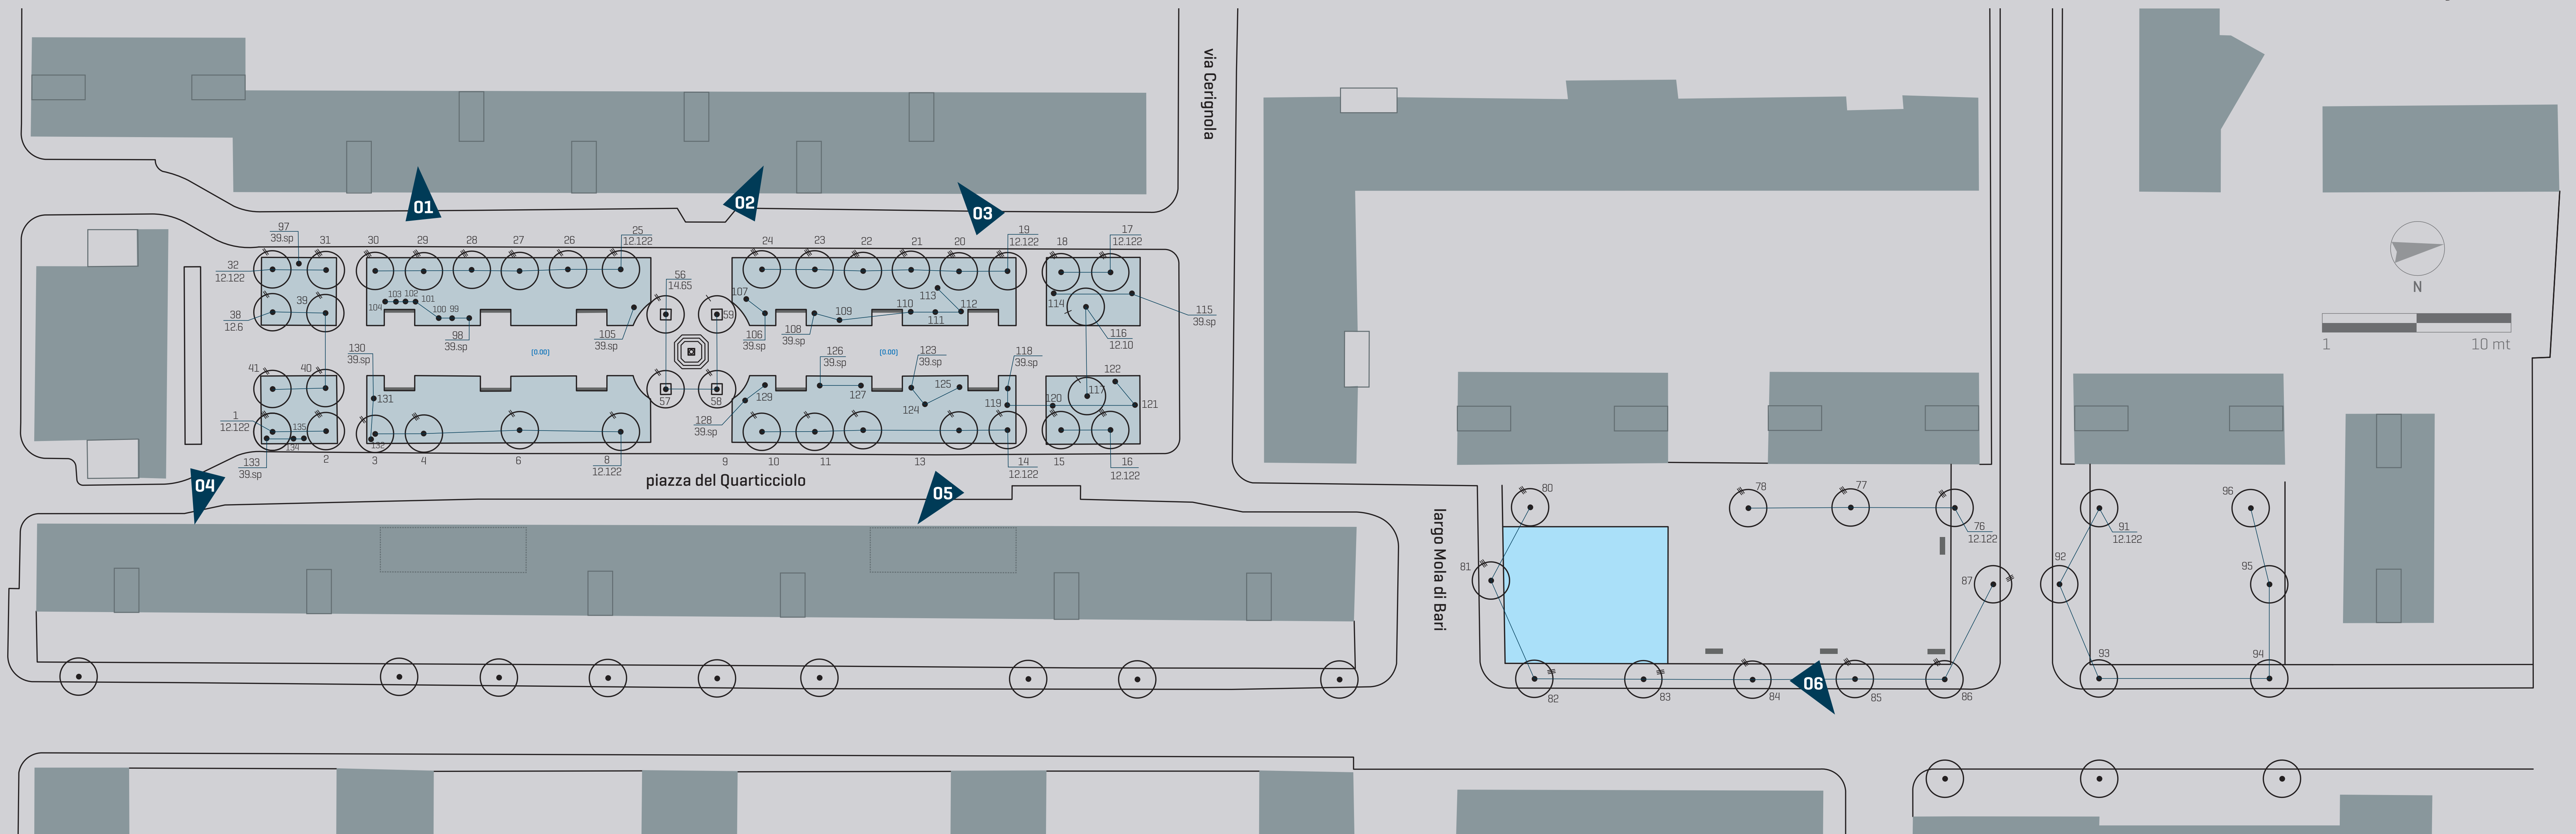
Edificato Aiuole prative Area giochi

La planimetria sovrastante mostra lo stato del luogo dopo gli interventi condotti nell'ambito del Contratto di Quartiere II - Quarticciolo elaborato dal Municipio nel 2004 [rilievo 2021]. Piazza del Quarticciolo si presenta interamente a quota marciapiede e suddivisa in otto aiuole disposte simmetricamente e parallele sui due fronti, rialzate di circa 70 cm rispetto al piano di calpestio; un'aiuola rettangolare oggi incolta corre parallela alla testata sud. L'intervento ha interrato di circa 70 cm i platani già esistenti nelle sistemazioni precedenti.

La restituzione grafica si basa sul metodo di classificazione floristica sviluppato e sperimentato nella gestione dei parchi storici presso il Ministero per i Beni e le Attività Culturali e del Turismo dall'architetto Massimo de Vico Fallani. Le piante legnose a portamento arboreo e arbustivo sono raffigurate mediante un modello costituito da un punto centrale e da un cerchio; il punto simboleggia il fusto, mentre il cerchio simboleggia la chioma. Ogni fusto è corredato da una graffa: il numeratore riporta il numero, individuale e progressivo, attribuito a ciascun elemento vegetale, mentre il denominatore specifica, attraverso un numero binario, classe giardiniera, genere e specie. Specie identiche vengono collegate da un segmento rettilineo continuo. Lungo la circonferenza uno, due o tre segmenti affiancati indicano l'età presumibile dell'individuo. A destra del pannello l'elenco floristico delle specie presenti.

Durante i recenti rimodellamenti della piazza, la zona del "colletto" di tutti i platani è stata ricoperta da uno spesso strato di terra. I platani hanno reagito a questa anomala e grave modifica attivando una strategia adattativa: se si operasse un'indagine scoprendo la parte interrata, con molta probabilità vedremmo un avanzato stato di cosiddetto "affrancamento" operato dalle piante, cioè una progressiva fuoriuscita di nuove radici avventizie in grado di esplorare la superficie di terreno aggiunta, contrastando efficacemente le difficoltà derivanti da tale condizione. [da Cianci, 2019].
