MATRICOLA EDIFICIO	2931
MUNICIPIO	II
ARCHIVIO CONSERVATORIA	posizione 539 (ex 2536)
CATASTO	foglio 555 part. 30
DENOMINAZIONE ORIGINALE	scuola materna di via Pinciana
TIPO DI SCUOLA	materna
DENOMINAZIONE ATTUALE	“Giardino incantato”
UBICAZIONE	via Pinciana, 10
TIPO DI PROVENIENZA	area e edificio di proprietà comunale
REALIZZAZIONE	costruzione originale del '600 (come edificio di servizio del Casino della Villa Borghese) 1969: trasformazione in scuola materna comunale
TECNICA COSTRUTTIVA	muratura portante
SUPERFICIE TOTALE DEL LOTTO	mq 2.800 ca.
SUPERFICIE COPERTA	mq 725 ca. (26%)
VALORE INVENTARIALE STORICO	€ 502.771,00

### **C** LO STATO ATTUALE: IL SOPRALLUOGO (2005)

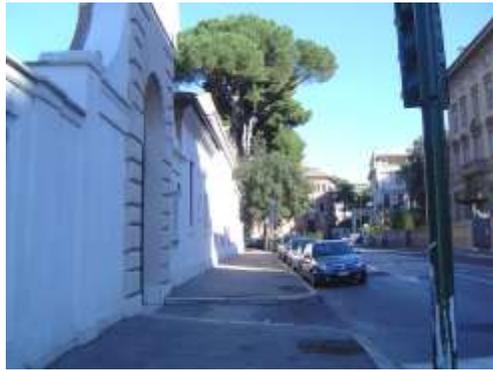
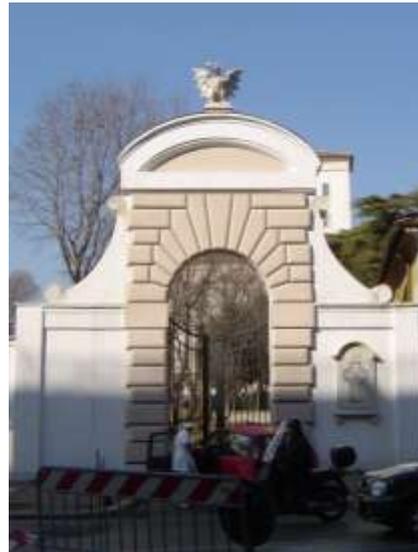
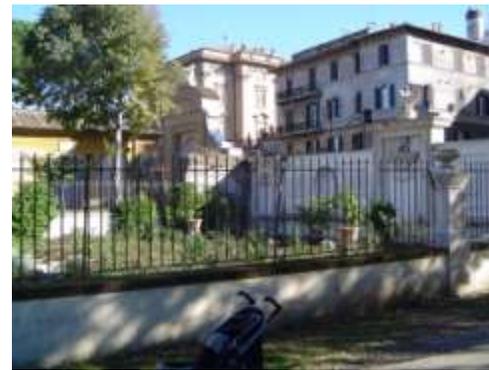
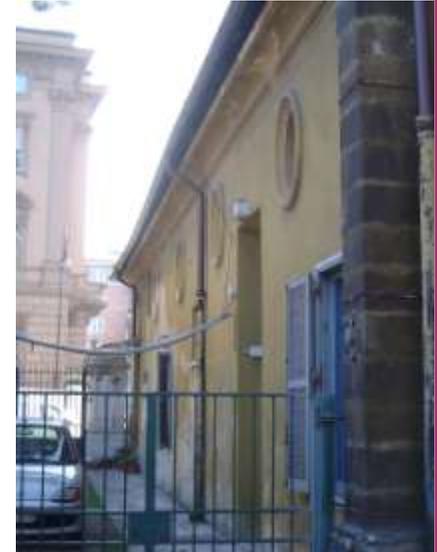
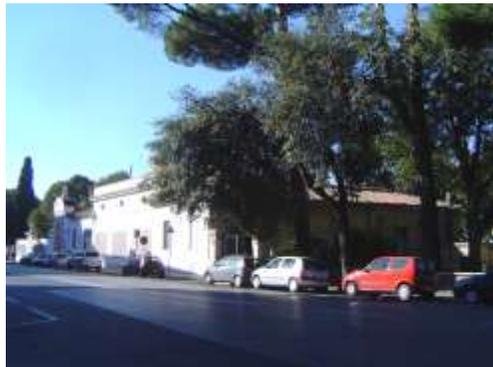
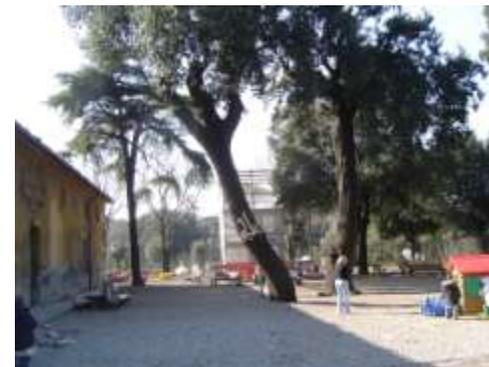
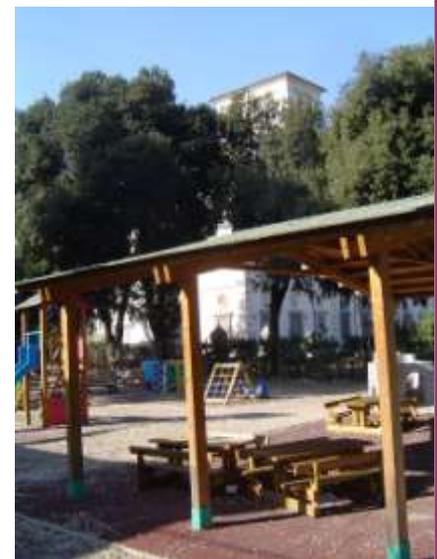
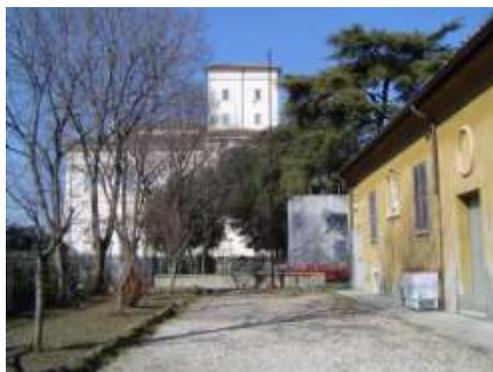
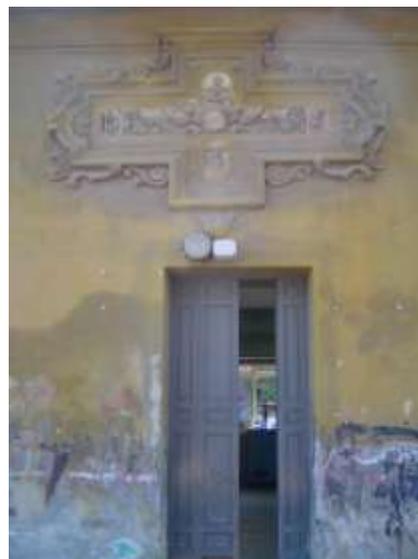
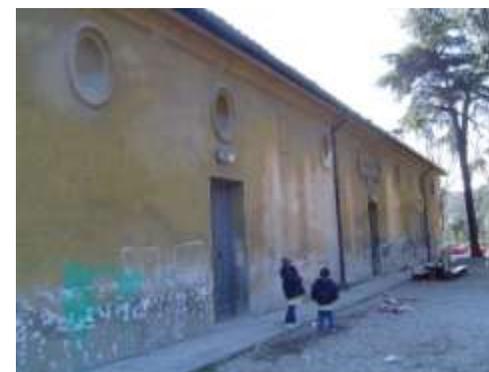
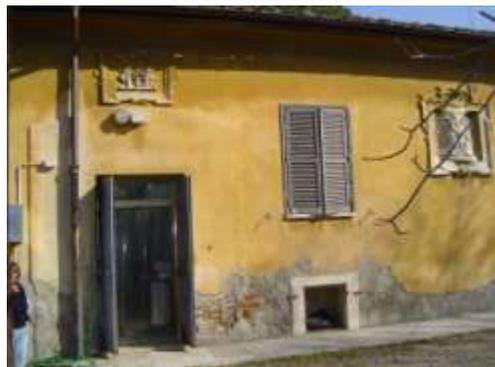
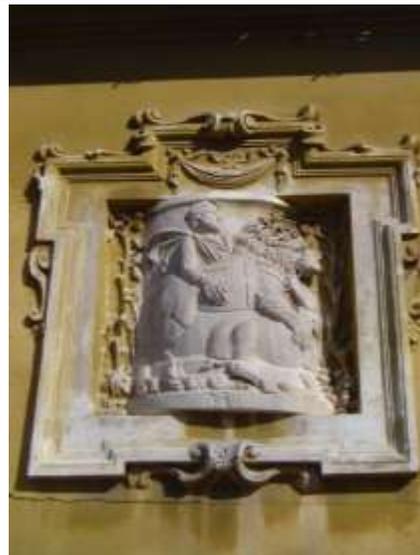
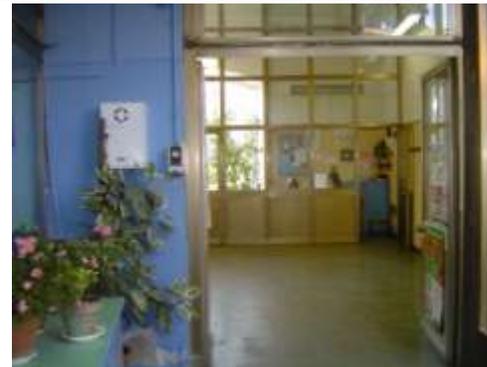
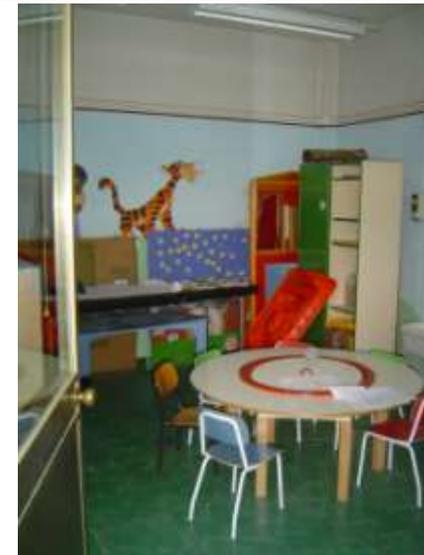
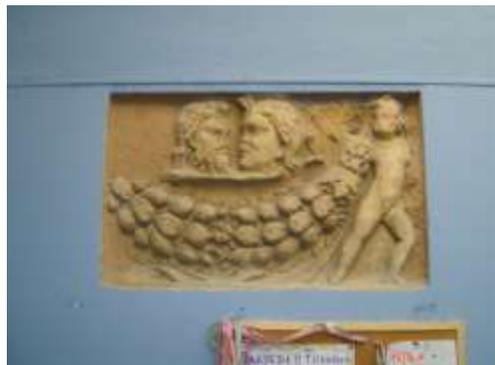
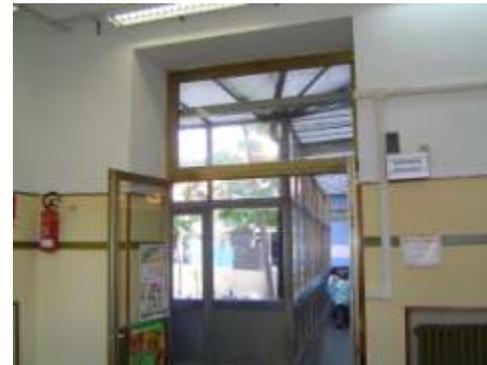
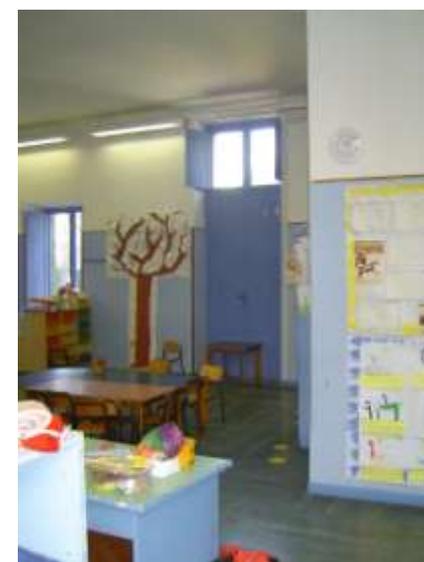
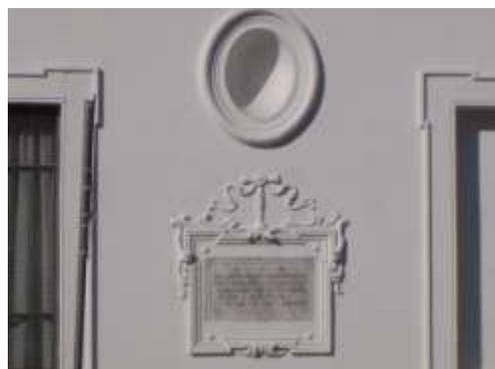
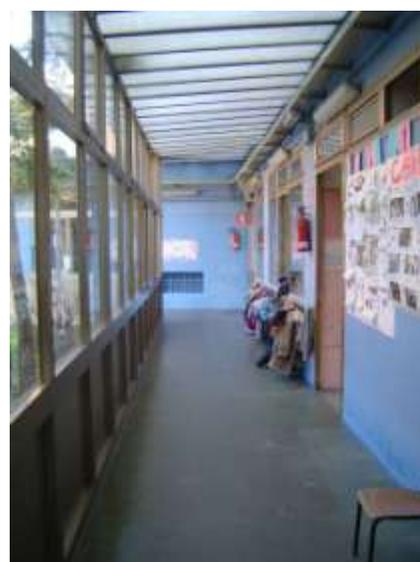
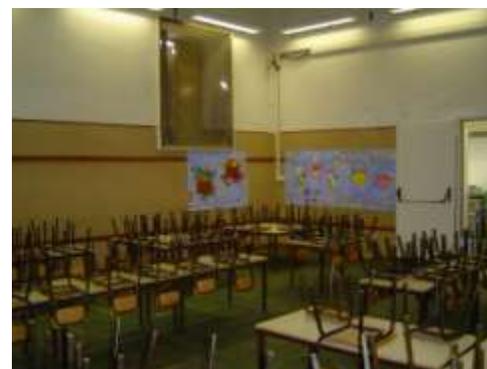
C1 - IL RILIEVO FOTOGRAFICO

L'edificio è complessivamente in mediocre stato di conservazione e gran parte degli elementi costruttivi hanno necessità di un intervento di ristrutturazione. Questo è già previsto e sarà effettuato a partire dall'estate 2005.

L'unica facciata in buono stato, grazie anche a interventi recenti, è quella esterna su via Pinciana. Sulle facciate verso i giardini sono in cattivo stato le tinteggiature e gli intonaci, mancanti in alcune parti. Distacchi della tinteggiatura sono visibili anche all'interno.

Sono in cattivo stato di conservazione tutti gli infissi, sia quelli esterni in legno, così come le persiane, che una parte di quelli interni in alluminio anodizzato, compresa la copertura orizzontale in plexiglass del percorso centrale.
