5 - scuola in largo Gaetana Agnesi 5, via Vittorino da Feltrre 2, 3, via delle Carine 2, 4

MATRICOLA EDIFICIO	2149
MUNICIPIO	I
ARCHIVIO CONSERVATORIA	posizione 127
CATASTO	foglio 500 part. 113
DENOMINAZIONE ORIGINALE	“Vittorino da Feltrre”
TIPO DI SCUOLA	Materna
DENOMINAZIONE ATTUALE	“Vittorino da Feltrre”
UBICAZIONE	L.go Agnesi, 5
TIPO DISCUOLA	Elementare
DENOMINAZIONE ATTUALE	“Vittorino da Feltrre”
UBICAZIONE	via Vittorino da Feltrre 2,3
TIPO DI SCUOLA	Media
DENOMINAZIONE ATTUALE	“Giuseppe Mazzini” (parte dell’Istituto Comprensivo di via Guicciardini);
UBICAZIONE	via delle Carine 2,4
TIPO DI PROVENIENZA	Acquisto dell’area
PROGETTISTA	ing. arch. Gabriele D’Ambrosio
IMPRESA	ditta di Angelo De Bonis e Felice Pellini
REALIZZAZIONE	1889
TECNICA COSTRUTTIVA	muratura portante
SUPERFICIE TOTALE DEL LOTTO	mq 4.800
SUPERFICIE COPERTA	mq 3.280 (70%)
CUBATURA EDIFICIO	mc 39360
VALORE INVENTARIALE STORICO	€ 10.760.178,00

C LO STATO ATTUALE: IL SOPRALLUOGO (2004)

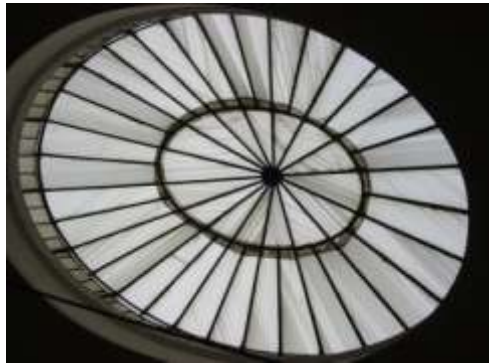
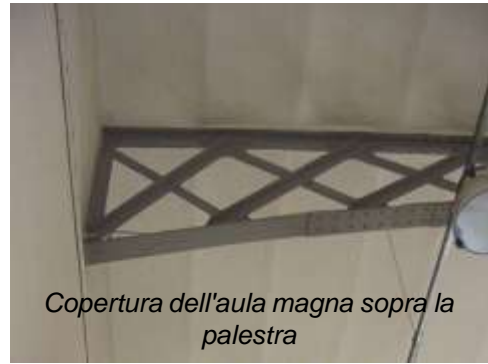
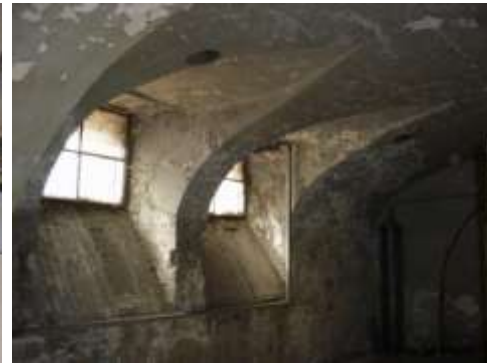
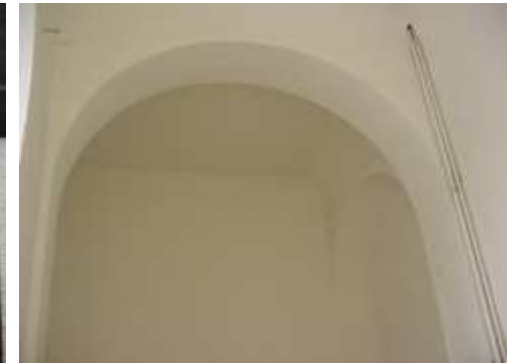
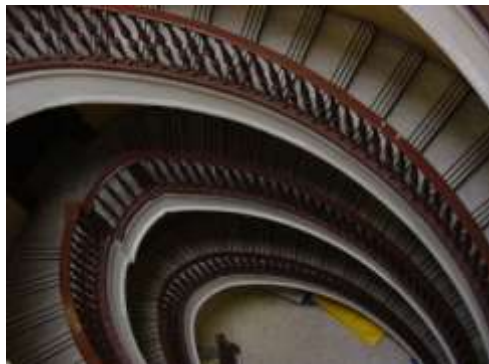
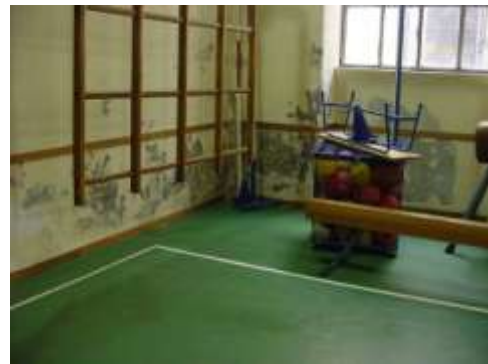
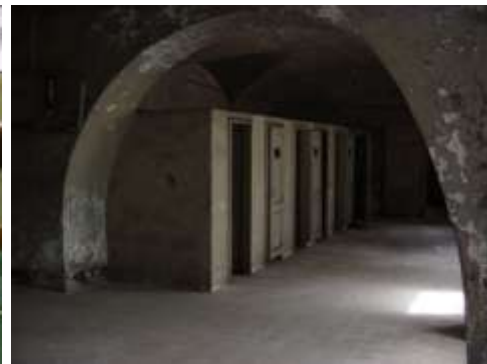
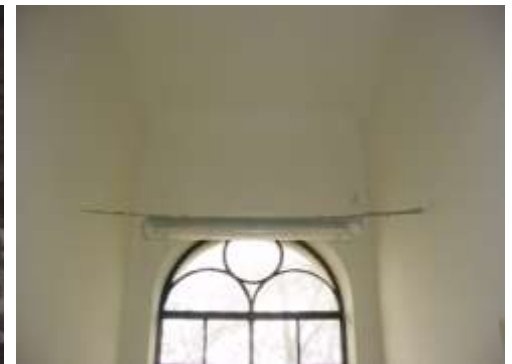
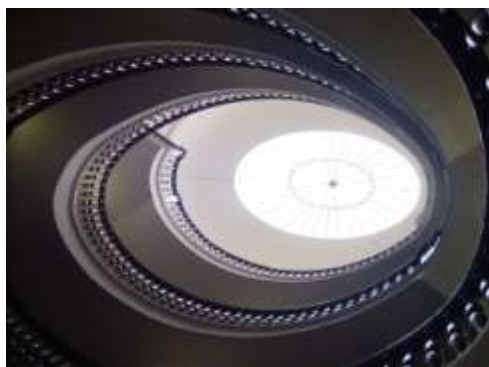
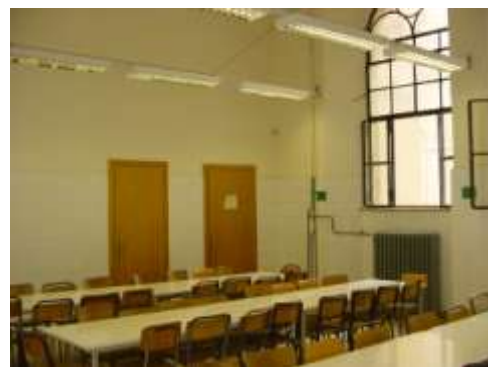
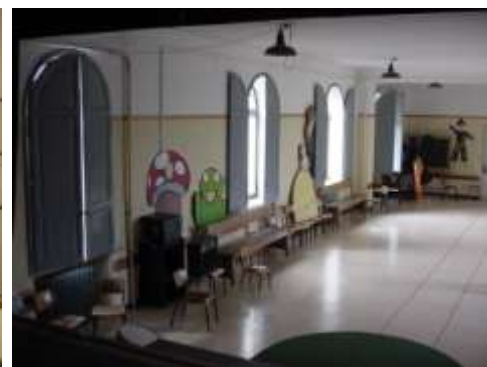
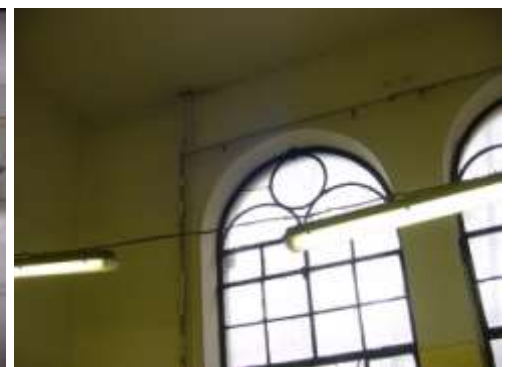
C1 - IL RILIEVO FOTOGRAFICO

L'edificio è interessato da dissesti strutturali rilevanti, che agli inizi si addebitarono alla cattiva costruzione evidenziando le sconessioni delle murature esercitate dalle ampie canne fumarie: si ricucirono le murature ampliando anche l'appoggio in fondazione. Oggi è in corso il consolidamento che sembra rispondere alle stesse esigenze statiche che probabilmente non sono state risolte dall'intervento degli anni '40 e che rendono inagibili le aule originariamente destinate al Giardino d'infanzia (L.go Agnesi).

La causa più probabile dei dissesti sono i lavori di realizzazione della metropolitana e le vibrazioni per il passaggio delle vetture.

Le coperture piane in diversi punti hanno perduto la tenuta e causano infiltrazioni. In particolare le coperture dei volumi dei servizi hanno infiltrazioni tali da non consentire l'agibilità dei bagni. Tra i problemi essenziali bisogna risolvere quello dell'umidità di risalita che interessa le pareti del cortile ed in particolare il corpo di fabbrica della palestra, anche internamente. Di minore entità i problemi di manutenzione ordinaria che riguardano: la tenuta degli infissi in ferro, che nel tempo hanno accumulato diversi strati di smalto che non consentono agevolmente la chiusura; la tenuta del lucernario ellittico il cui tamponamento originario è stato sostituito con materiale plastico leggero che non ha la rigidità necessaria; la cura degli spazi aperti come ad esempio il piccolo cortile sul confine del lotto, attualmente usato come discarica di materiali.

E' necessario fare in primo luogo fronte ai problemi statici; poi quelli di accessibilità con sistemazioni esterne anche dei cortili, che forse potrebbero assumere la quota del pavimento del piano terreno, e pensare alla creazione di percorsi per persone con mobilità ridotta. Sarebbe inoltre un fattore di grande riqualificazione architettonica la collocazione al di fuori del cortile, di per se angusto, della scala utilizzata dalla scuola Media trovando un luogo adatto all'interno e la valorizzazione dei locali interrati per laboratori o simili, oppure per le palestre, nel tentativo di
