6 - scuola in piazza Mancini 50, via Francesco Gai 9

MATRICOLA EDIFICIO	2993
MUNICIPIO	II
ARCHIVIO CONSERVATORIA	posizione 893
CATASTO	foglio 528 part. 88 terreni
TIPO DI SCUOLA	asilo nido
DENOMINAZIONE ATTUALE	"Pinturicchio"
UBICAZIONE	piazza Mancini 50, via Francesco Gai 9
PROGETTISTA	ing. Marcello Elmi
IMPRESA	S.C.A.C. Soc. Cementi Armati Centrifugat
REALIZZAZIONE	1975
TECNICA COSTRUTTIVA	edilizia industrializzata
SUPERFICIE TOTALE DEL LOTTO	mq 1.970
SUPERFICIE COPERTA	mq 500 (25%)
CUBATURA EDIFICIO	mc 1.591,5
VALORE INVENTARIALE STORICO	€ 250.998,05

© LO STATO ATTUALE: IL SOPRALLUOGO (2004)

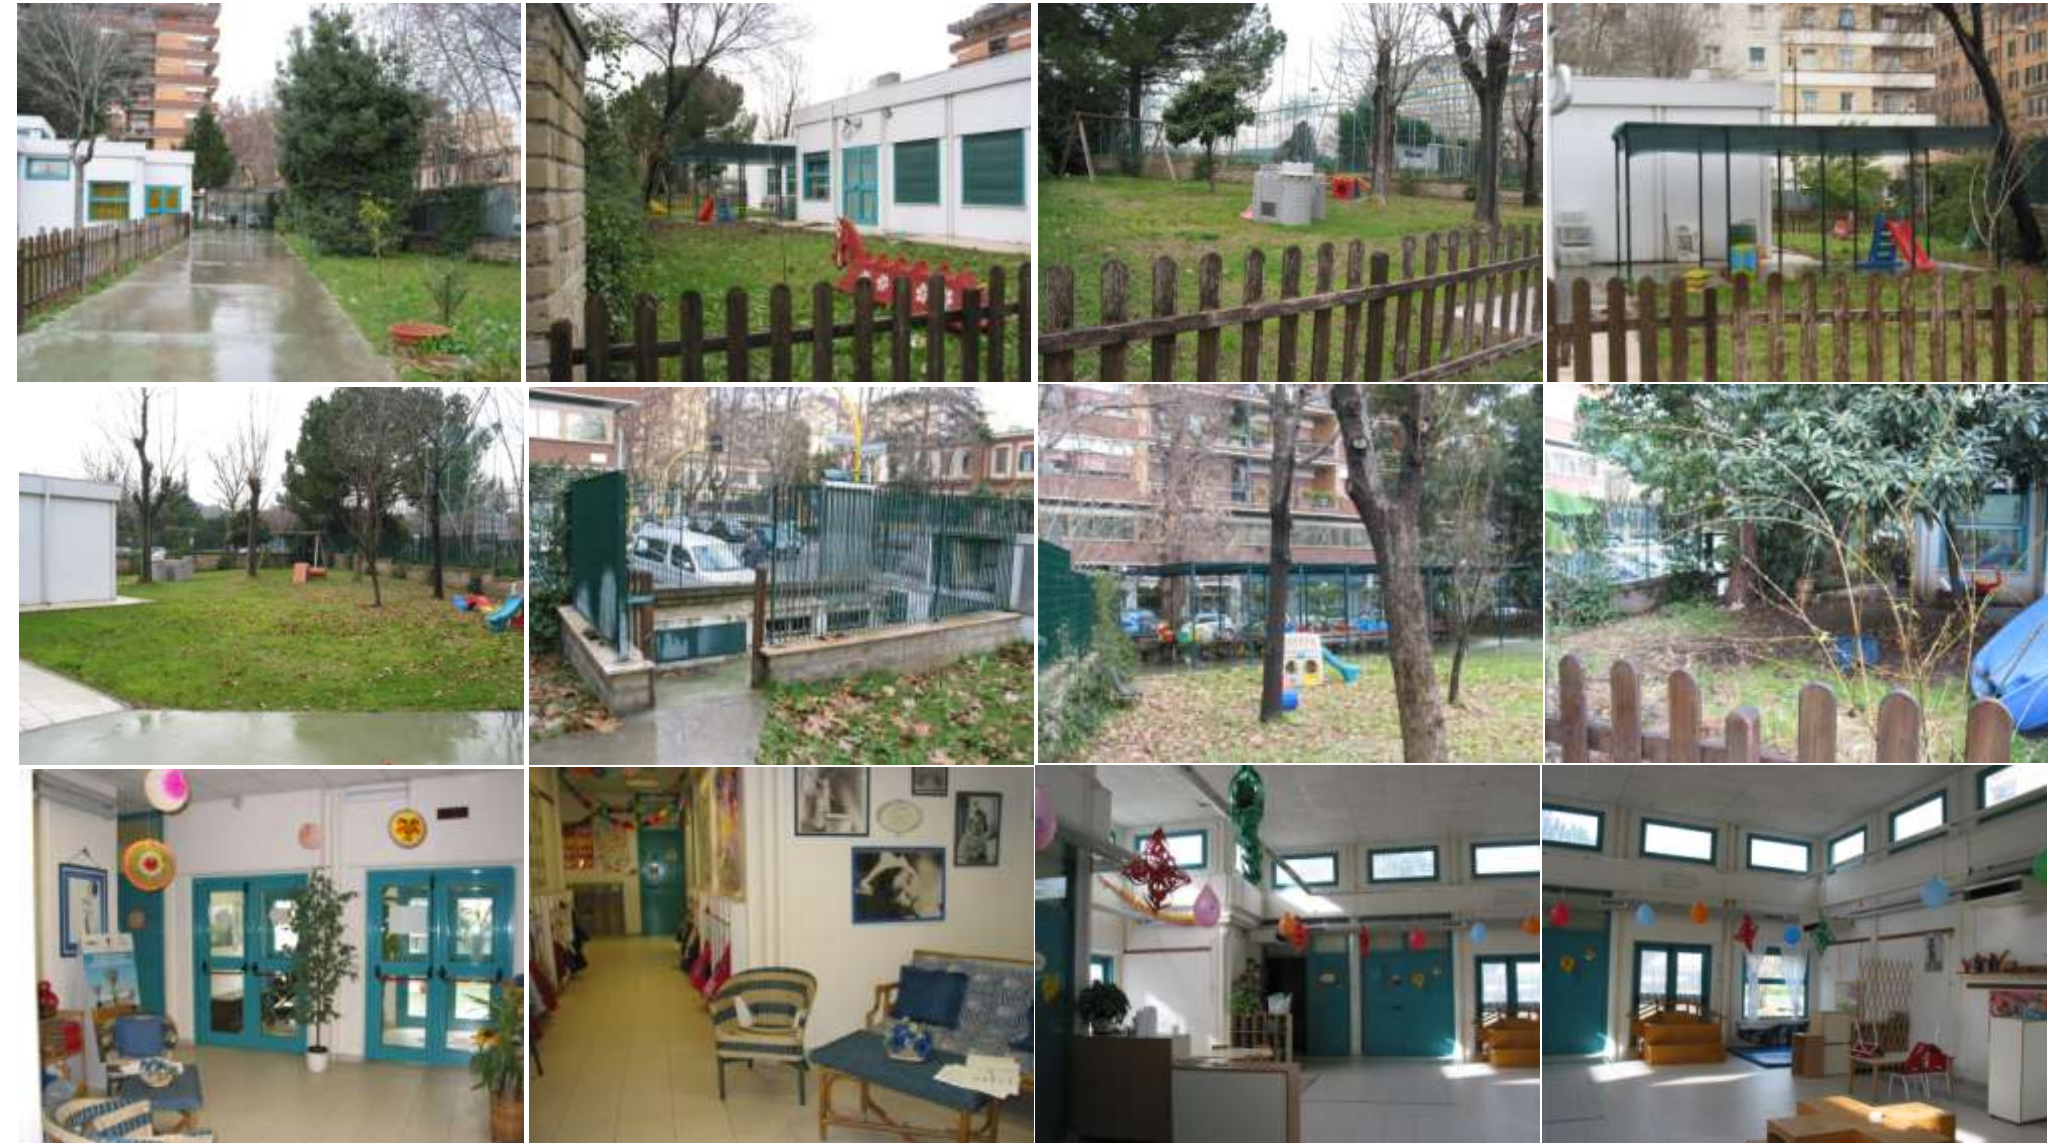
L'edificio è in buono stato di conservazione grazie ai recenti lavori di manutenzione straordinaria che hanno interessato l'intero manufatto. Anche lo spazio esterno risulta essere in buone condizioni di manutenzione.

L'edificio risulta a norma. Per quanto riguarda l'impianto di riscaldamento che è stato sostituito da poco tempo è stato collocato all'altezza di circa 2m posizione che risulta poco consona poiché l'aria calda tende a salire perciò la parte bassa dell'ambiente dove si trovano i bambini risulta poco riscaldata.
