1 - scuola in via Luigi Filippo De Magistris, 15

MATRICOLA EDIFICIO	
MUNICIPIO	VI
ARCHIVIO CONSERVATORIA	posizione 776
DENOMINAZIONE ORIGINALE	A. Diaz – V. Woolf
TIPO DI SCUOLA	Istituto Comprensivo (scuola Media) – Istituto Professionale
DENOMINAZIONE ATTUALE	A. Manzi – V. Woolf
UBICAZIONE	via L. F. De Magistris 15 – circonvallazione Casilina 119
TIPO DI PROVENIENZA	compravendita del terreno
REALIZZAZIONE	1957-1961
TECNICA COSTRUTTIVA	struttura portante in muratura e in cemento armato
SUPERFICIE TOTALE DEL LOTTO	mq 4.491
SUPERFICIE COPERTA	mq 2.275 (51%)
CUBATURA EDIFICIO	mc 33.481(ricavato)
ALTRE FUNZIONI	ludoteca (CEMEA del mezzogiorno) Polo Intermundia
VALORE INVENTARIALE STORICO

C LO STATO ATTUALE: IL SOPRALLUOGO (2006)

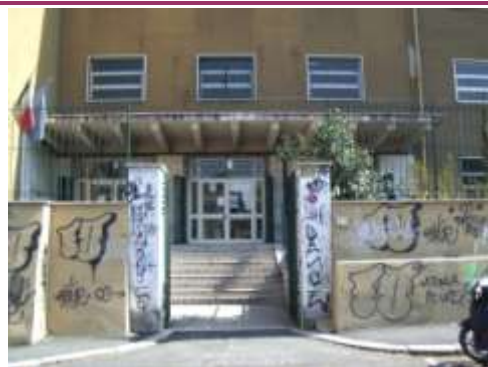
l'ingresso sulla Circonvallazione Casilina, il campo da gioco, l'ingresso da via De Dominicis

Il campo da gioco costruito recentemente è integro, mentre altri spazi esterni sono degradati, come l'area in prossimità della centrale termica che in caso di pioggia causa l'allagamento del prospiciente Teatro.

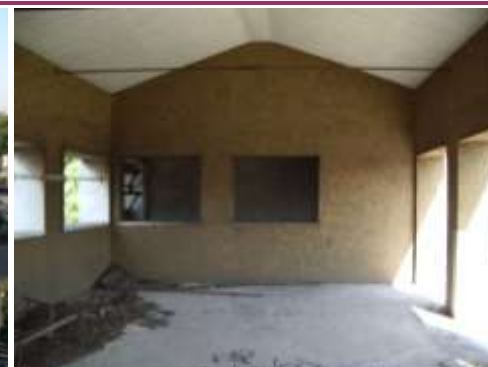
due immagini del terrazzo e il cortile visto dall'alto

Il terrazzo e la copertura della palestra hanno i bocchettoni otturati e l'impermeabilizzazione vetusta e deteriorata.

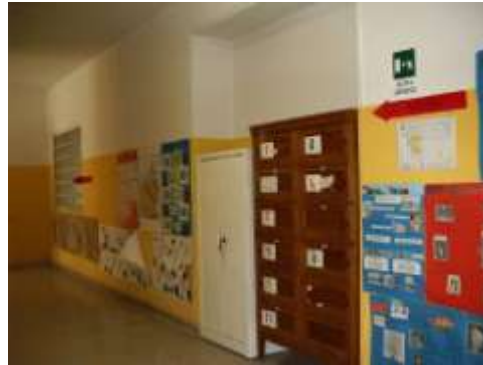
Istituto Comprensivo: corridoio e servizi igienici a piano terra

L'Istituto Comprensivo, la ludoteca e gli spazi occupati da Intermundia hanno i servizi igienici nuovi, con alcune porte in PVC già danneggiate. Al contrario, le finestre originali, che come le pareti e i soffitti sono state tinteggiate di recente e i pavimenti in marmettoni sono in buono stato. I locali adibiti a palestra hanno pareti e pavimenti degradati a causa dell'usura e dell'umidità presente. Le aule adibite al servizio di mensa sono state ristrutturate da poco e si trovano in buone condizioni.

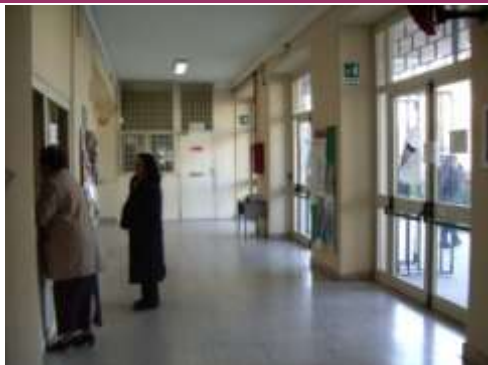
Istituto Professionale: ingresso originario, vano scala con ascensore e segreterie

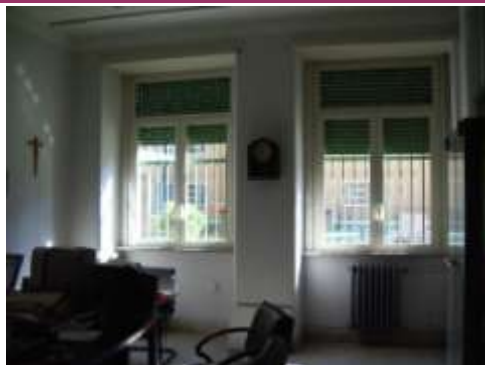
Istituto Professionale: presidenza e servizi igienici al piano rialzato

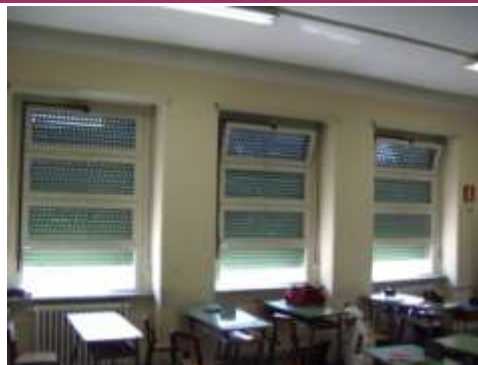
Istituto Professionale: sala docenti, vicepresidenza al piano rialzato e sala riunioni nel seminterrato

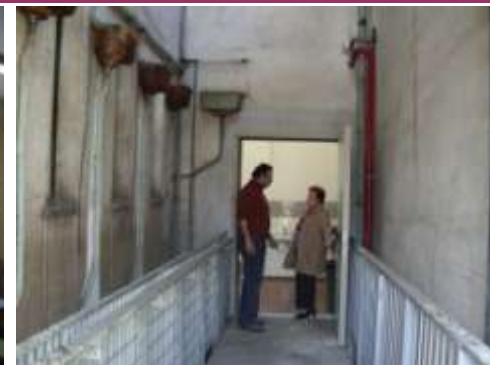
Istituto Professionale: via d'esodo nel vano tecnico, aula computer al secondo piano, corridoio al primo

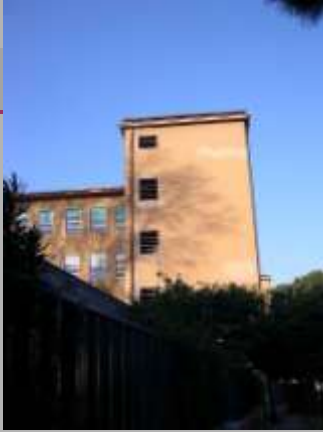
veduta dell'edificio scolastico da via del Pigneto

Infatti l'edificio dà le spalle a via del Pigneto ed è contraddistinto da un'eccessiva austerità e monotonia dei prospetti che per altro non definiscono alcuna quinta urbana. Inoltre le facciate, che il progetto prevedeva di articolare con l'uso di un rivestimento parte in cortina e parte in intonaco, hanno avuto al contrario un trattamento di finitura povero e uniforme con un colore unico.

Per ridurre l'uniformità dei prospetti è auspicabile seguire i disegni di progetto in fase di restauro delle facciate, utilizzando due colori per distinguere le superfici previste in cortina, corrispondenti ai corpi avanzati, rispetto alle parti arretrate dei prospetti che si volevano lasciare intonacate. Questa operazione, enfatizzando l'articolazione volumetrica, darà all'edificio una maggiore dinamicità.

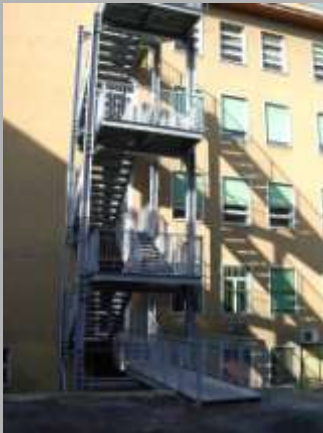
La trasformazione più rilevante riguarda la realizzazione, all'interno del cortile, di un campo da gioco collegato direttamente alla palestra dell'Istituto Comprensivo posta al piano seminterrato. Ciò ha comportato lo scavo di tutta la corte per un'altezza di circa tre metri e mezzo, causando l'interruzione della continuità spaziale con la strada e rendendo difficoltoso il raggiungimento dell'ingresso principale, oggi utilizzato dal solo Polo Intermondia. Si è tradita così l'idea architettonica, evidente nelle sezioni di progetto, di una forte continuità tra il cortile aperto verso Villa Serventi e la città. Inoltre le gradonate sui lati del campo da gioco sono di difficile accesso e mal dimensionate. La realizzazione della scala di sicurezza contribuisce ulteriormente a modificare l'originale spazialità del cortile.

le scale di sicurezza sulla facciata

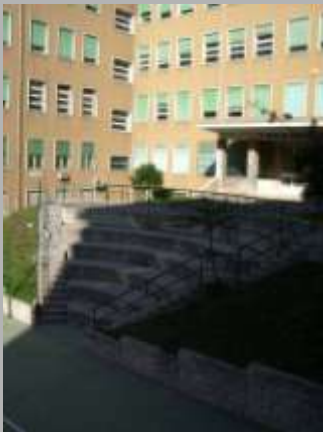
particolare delle gradonate costruite ai margini del campo sportivo

Infine il cortile, aperto verso Villa Serventi e sistemato a giardino, che era pensato come luogo di continuità spaziale con la città, ha perso questa caratteristica originale con l'inserimento ad un livello inferiore della quota stradale del campo da gioco.

La carenza di spazi all'aperto per le attività sportive va risolto per tutte e due le scuole permettendo la gestione e l'uso dei due piazzali esistenti a ridosso di via del Pigneto. Invece la necessità dell'Istituto Comprensivo di avere una palestra con caratteristiche adeguate all'uso, potrebbe essere risolta realizzando una copertura calpestabile sul campo all'aperto. In questo modo si potrebbe ripristinare al contempo l'uso pedonale del cortile a livello stradale e l'uso dell'ingresso principale.
