10 - scuola in via Caposile 1, via Achille Papa 18

C) LO STATO ATTUALE: IL SOPRALLUOGO (2006)

**C2 - STATO DI CONSERVAZIONE**

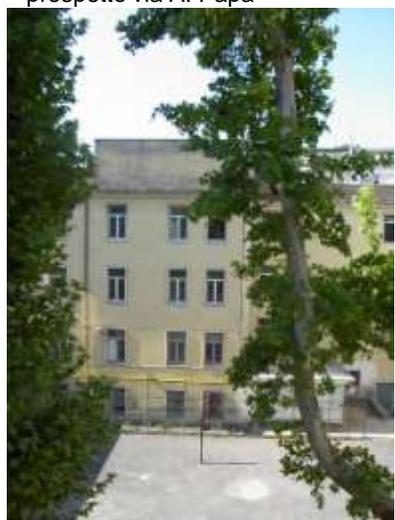
corte interna

Il cortile è molto degradato e non utilizzato.

Il cortile è uno spazio molto ampio ed è attrezzato con un campo sportivo che versa in uno stato di notevole degrado.

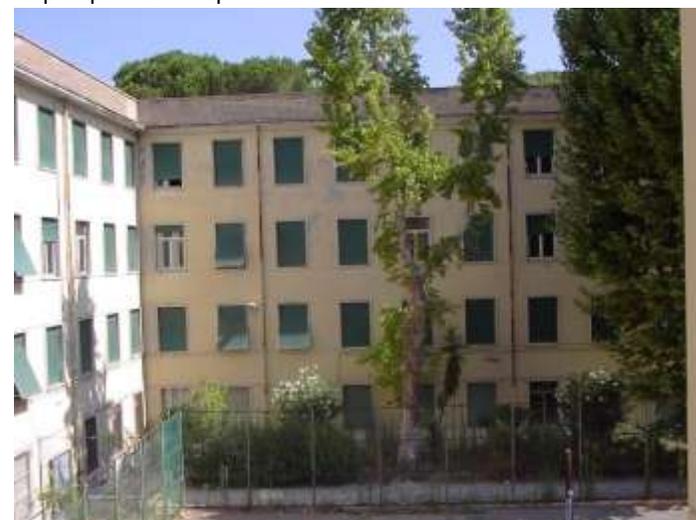
corte interna

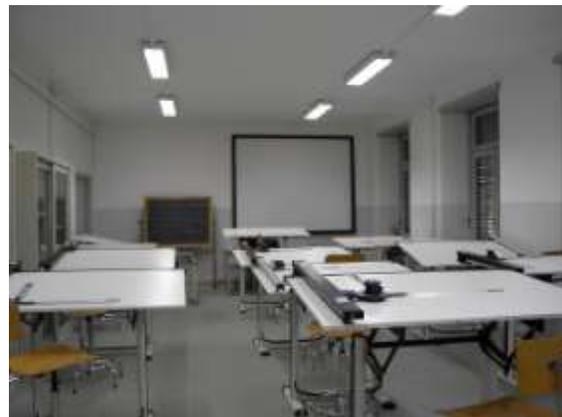
Piano seminterrato, laboratorio di disegno

Pavimenti: sono usurati e presentano distacchi e sostituzioni. Al piano seminterrato sono corrosi dall'umidità.

Intonaci: piani rialzato, primo e secondo in buono stato; piano seminterrato notevolmente degradati con efflorescenze e umidità proveniente dal basso

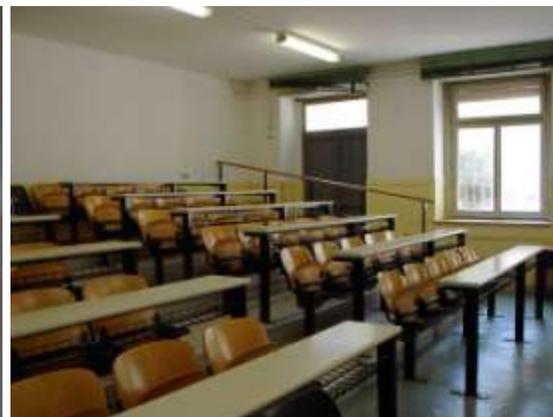
Piano seminterrato, aula magna
