## 12 - scuola in via Policastro, 45

MATRICOLA EDIFICIO	IBU 2408
MUNICIPIO	VI (Tor Pignattara)
ARCHIVIO CONSERVATORIA	Pos. 3022
CATASTO	non accatastato
TIPO DI SCUOLA	Ex Scuola Media attualmente chiusa
DENOMINAZIONE ORIGINALE	<i>Scuola media Quintiliano</i>
UBICAZIONE	Via Policastro, 45, via Labico
TIPO DI PROVENIENZA	.....
REALIZZAZIONE	1989 Verbale di consegna del fabbricato
TECNICA COSTRUTTIVA	Sistema puntiforme in C.A.
SUPERFICIE TOTALE DEL LOTTO	mq 9540,00
SUPERFICIE COPERTA	mq 1942,42
ALTRI USI	Centro <i>SE.MI.N.A</i> (centro di integrazione per minori stranieri) Ufficio Speciale immigrazioni Comune di Roma; <i>C.T.P.</i> Centro Territoriale Permanente; 118
VALORE INVENTARIALE STORICO

**C2 - LO STATO DI CONSERVAZIONE**

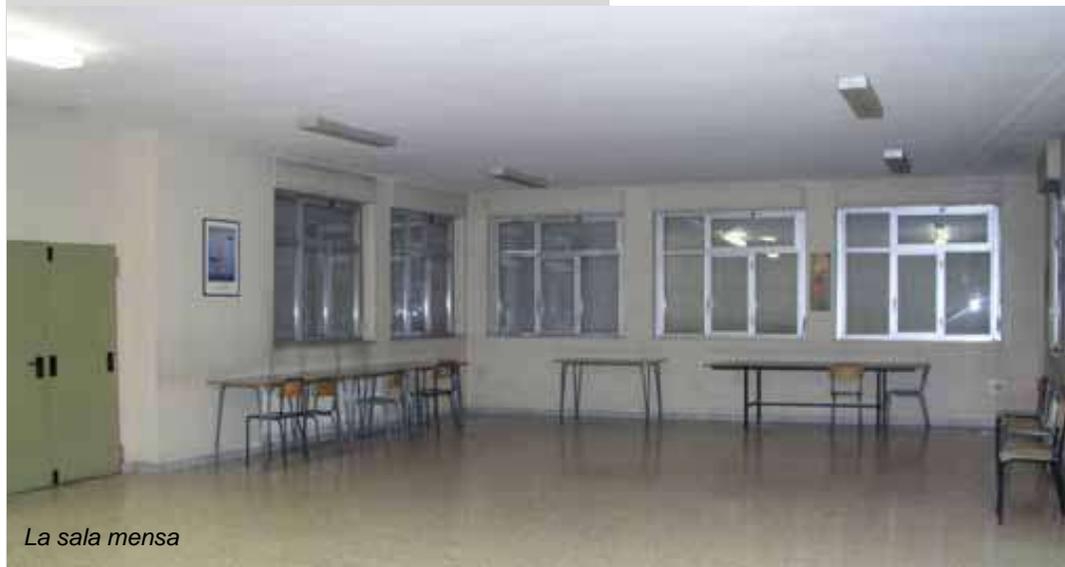
La sala mensa

*In alto: 1 dettaglio ingresso "tipo" aula; 2 gli infissi i ferro antintrusione mai montati; 3 un angolo della biblioteca.*
