MATRICOLA EDIFICIO	
MUNICIPIO	XVII
ARCHIVIO CONSERVATORIA	posizione 2682
CATASTO	foglio 623 part.131
DENOMINAZIONE ORIGINALE	"Antonio Genovesi"
TIPO DI SCUOLA	Asilo nido
DENOMINAZIONE ATTUALE	"Brontolo"
UBICAZIONE	via Antonio Genovesi 24
TIPO DI PROVENIENZA	Area espropriata alla Federazione Italiana dei Consorzi Agrari
PROGETTISTA	arch. Sergio delle Fratte
IMPRESA	SCAC (Società Cementi Armati Centrifugati)
REALIZZAZIONE	1975 -1976
TECNICA COSTRUTTIVA	edilizia industrializzata - prefabbricazione
SUPERFICIE TOTALE DEL LOTTO	mq 3325
VALORE INVENTARIALE STORICO	€

C) LO STATO ATTUALE: IL SOPRALLUOGO (2005)

2 - STATO DI CONSERVAZIONE

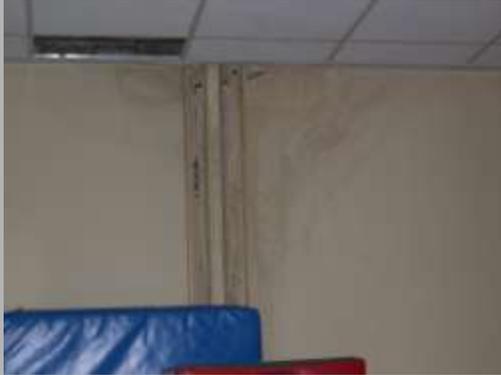
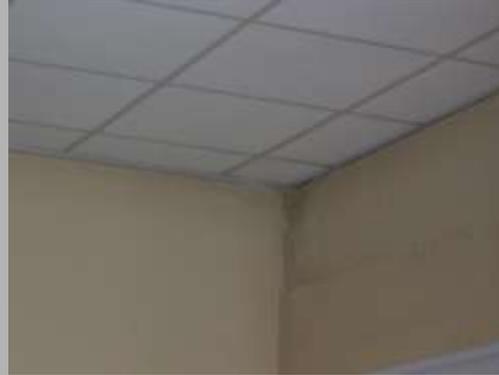
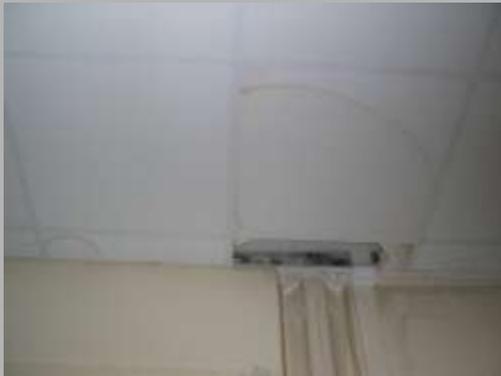
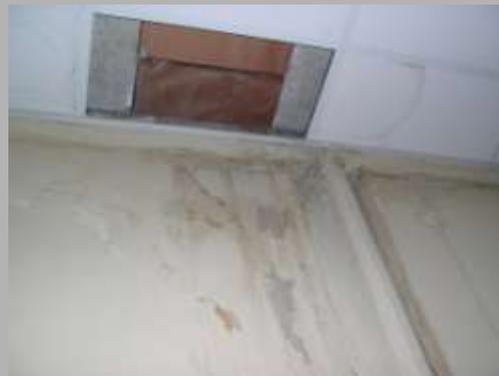
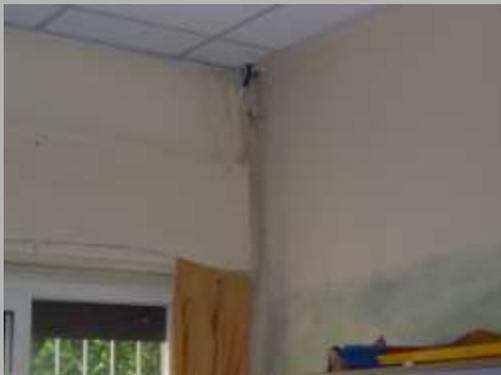
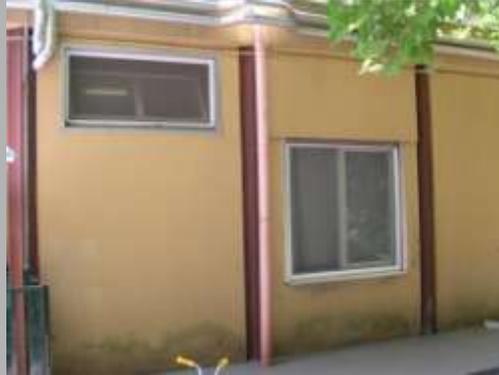
I segni del degrado causati dall'umidità all'interno dell'edificio e all'esterno

L'edificio è stato oggetto di lavori di manutenzione recentemente, tuttavia presenta ancora diverse problematiche dovute sia all'acqua piovana sia all'invecchiamento generale della struttura costruttiva.

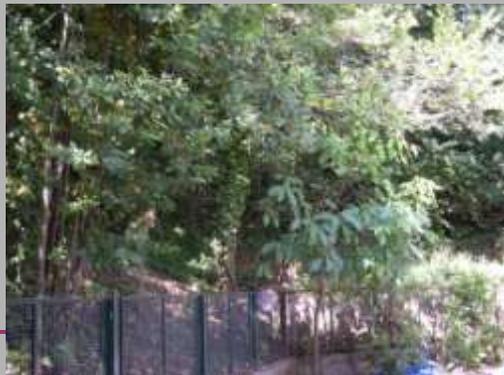
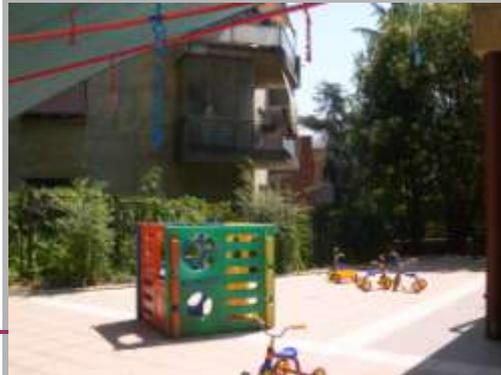
Gli spazi esterni

Pur essendo presenti finestre e porte finestre che permettono la percezione dell'esterno, purtroppo lo spazio aperto circostante non è facilmente fruibile, sia perché risulta come uno spazio di limite incastrato tra gli edifici, la strada e un lembo del parco di Monte Mario, sia perché presenta un notevole dislivello.

Inoltre la collocazione dell'edificio presenta evidenti carenze nei termini della progettazione ambientale. Si auspica pertanto la possibilità di individuare altri e più adeguati spazi per questa scuola.

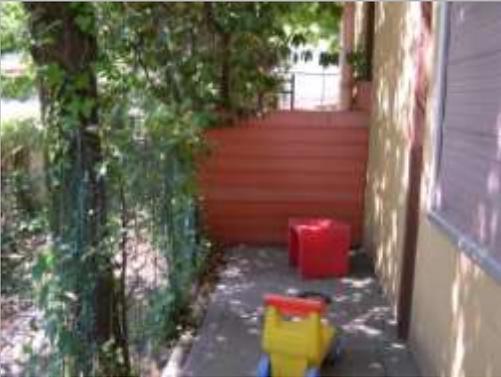
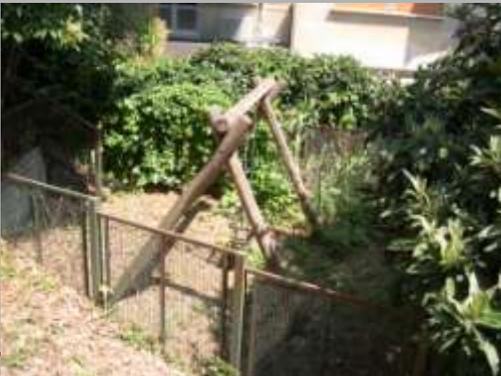
Il confine della scuola verso l'esterno
