MATRICOLA EDIFICIO	XVII
MUNICIPIO	posizione 2806
ARCHIVIO CONSERVATORIA	folio 374 part. 60
CATASTO	
DENOMINAZIONE ORIGINALE	Opera Nazionale Maternità e Infanzia
TIPO DI SCUOLA	asilo nido
DENOMINAZIONE ATTUALE	“Angelo Emo”
UBICAZIONE	via Angelo Emo 13
REALIZZAZIONE	1938
TECNICA COSTRUTTIVA	muratura portante
VALORE INVENTARIALE STORICO	€

C) LO STATO ATTUALE: IL SOPRALLUOGO (2006)

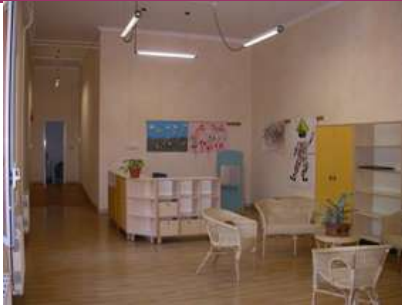
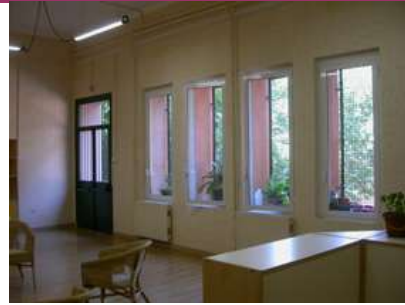
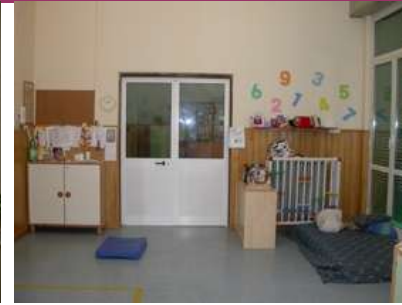
CONSULTORIO *L'ascensore esterno inserito sul prospetto nord est*

La trasformazione e l'adeguamento alle norme vigenti non ha tenuto conto del valore dell'edificio con l'inserimento dell'ascensore esterno e dei pianerottoli di accesso sul fronte nord-est.

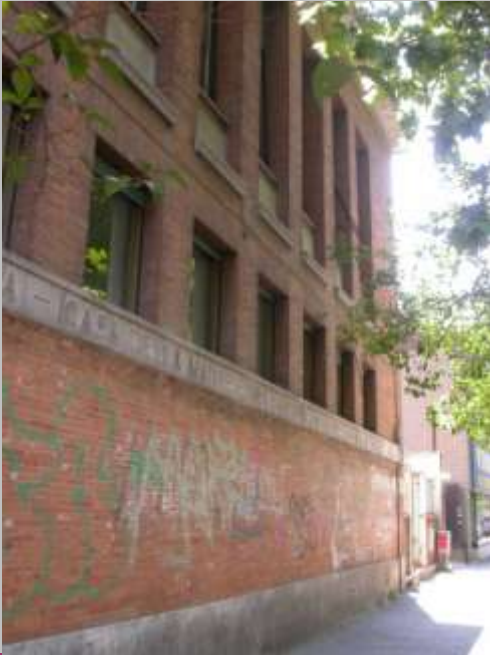
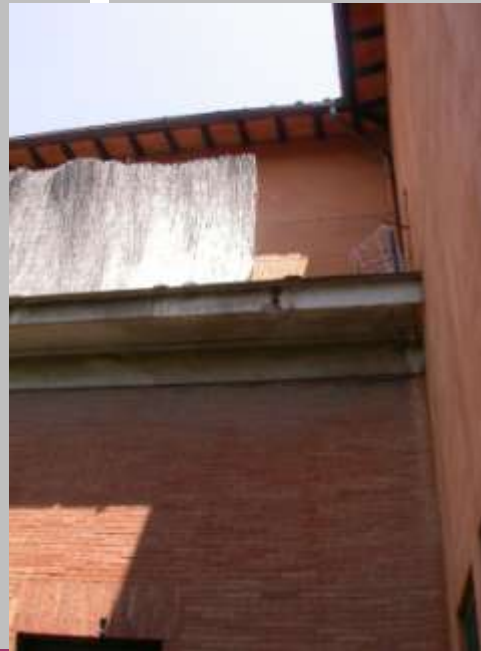
Consultorio: l'ingresso secondario sul prospetto nord-est

L'accesso al consultorio sul retro dell'edificio è ancora in fase di ristrutturazione e quindi è attualmente in stato di degrado. Il piano superiore e inferiore sono stati entrambi ristrutturati.
