16 - scuola in via Alessandro Severo, 208/212

MATRICOLA EDIFICIO	
MUNICIPIO	XI
ARCHIVIO CONSERVATORIA	posizione 1583
CATASTO	foglio , part.
TIPO DI SCUOLA	istituto professionale per il Commercio
DENOMINAZIONE ATTUALE	“Teresa Confalonieri”
UBICAZIONE	via Alessandro Severo n. 212
TIPO DI SCUOLA	scuola Media
DENOMINAZIONE ATTUALE	“Alessandro Severo”
UBICAZIONE	via Alessandro Severo n. 208
TIPO DI PROVENIENZA	nuova costruzione su area di proprietà comunale
REALIZZAZIONE	eseguita in tre lotti dal 1953 al 1957
TECNICA COSTRUTTIVA	struttura portante in c.a. e muratura
SUPERFICIE TOTALE DEL LOTTO	mq 5555
SUPERFICIE COPERTA	mq 2727
CUBATURA EDIFICIO	mc 12271 circa
VALORE INVENTARIALE STORICO	
ALTRE FUNZIONI

C LO STATO ATTUALE: IL SOPRALLUOGO (2010)

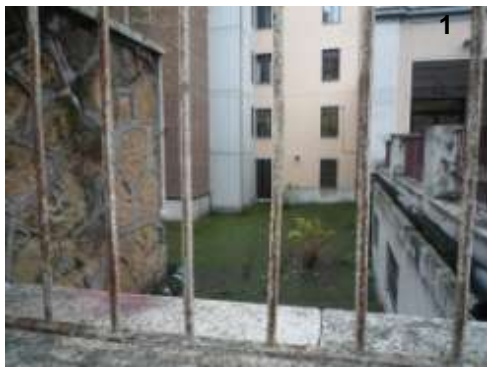
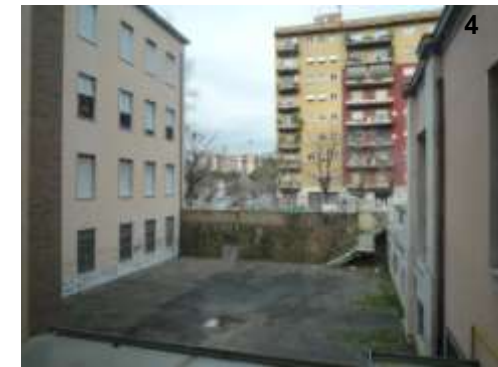
- 1 e 4 Le corti
- 2 l'ingresso alle scuole
- 3 La terrazza sopra l'ingresso
- 5, 6, 7, 8 il giardino
- 9 l'area aperta retrostante l'edificio
- 10 La parte retrostante dell'edificio

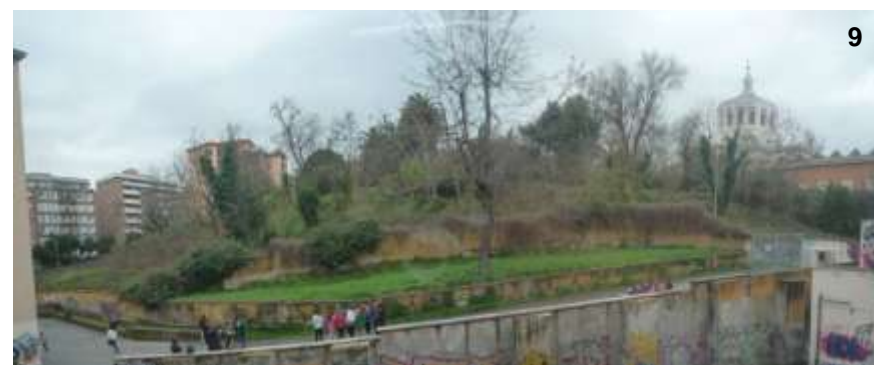
Infine l'ampio spazio aperto retrostante la scuola, che viene utilizzato per la ricreazione e per gli esercizi sportivi, risulta privo di attrezzature.

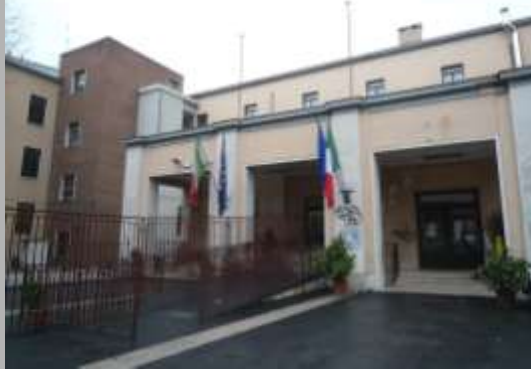
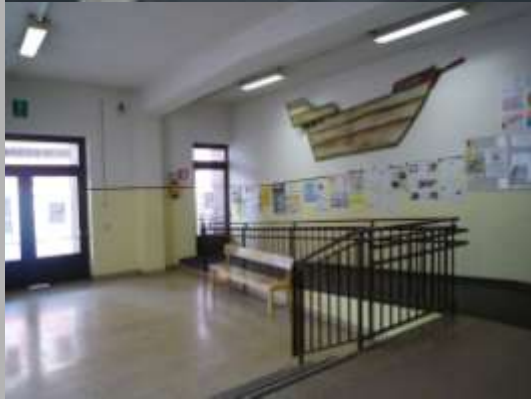
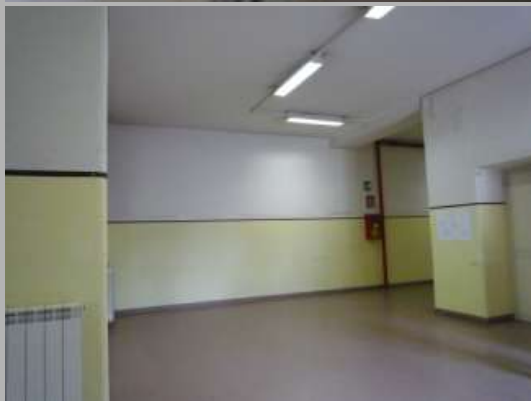
Parte di edificio occupata dalla scuola Media

L'edificio si trova complessivamente in buone condizioni di manutenzione fatta eccezione per alcuni locali – vano scala, parte della palestra e alcune aule della scuola media - che presentano fenomeni di degrado dovuti a infiltrazioni d'acqua. Sopra la finestra del vano scala dell'istituto Professionale è riscontrabile una lesione che lascia i ferri della struttura in cemento a vista.

Parte della facciata è interessata da fenomeni di distacco della pittura al quarzo plastico.

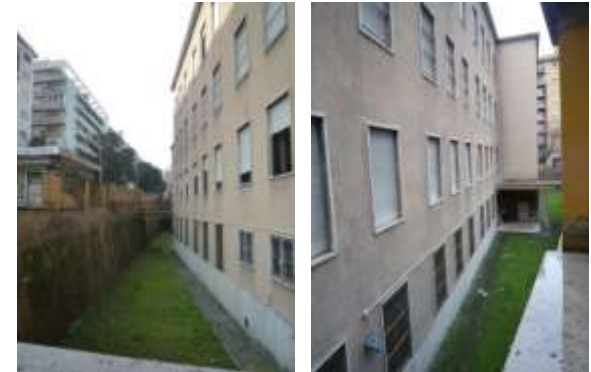
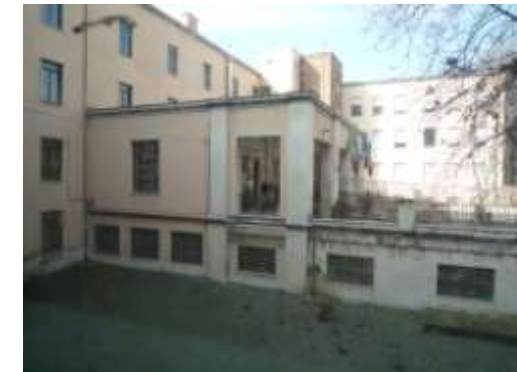
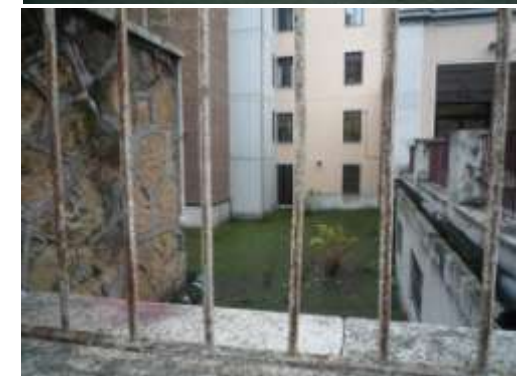
Parte di edificio occupata dalli istituto professionale

Parte dei locali non vengono utilizzati, come l'ultimo piano dell'istituto Professionale e una parte della scuola Media a cui sono uniti conseguenti fenomeni di degrado interno.
