MATRICOLA EDIFICIO
MUNICIPIO	II
ARCHIVIO CONSERVATORIA	POS. 2713
CATASTO	foglio part.
TIPO DI SCUOLA	asilo nido
DENOMINAZIONE ATTUALE	Peter Pan
DENOMINAZIONE ORIGINALE.	Via Montona
UBICAZIONE	via Montona n. 3 e n.5
TITOLO DI PROVENIENZA	-
PROGETTISTI	arch. Sergio delle Fratte
IMPRESA	S.C.A.C.
REALIZZAZIONE	1975, verbale di consegna
TECNICA COSTRUTTIVA	struttura in cemento armato
SUPERFICIE TOTALE LOTTO	mq 2431.08
SUPERFICIE COPERTA	mq -
VALORE INVENTARIALE STORICO

C) LO STATO ATTUALE: IL SOPRALLUOGO (2005)

**C2 - STATO DI CONSERVAZIONE**

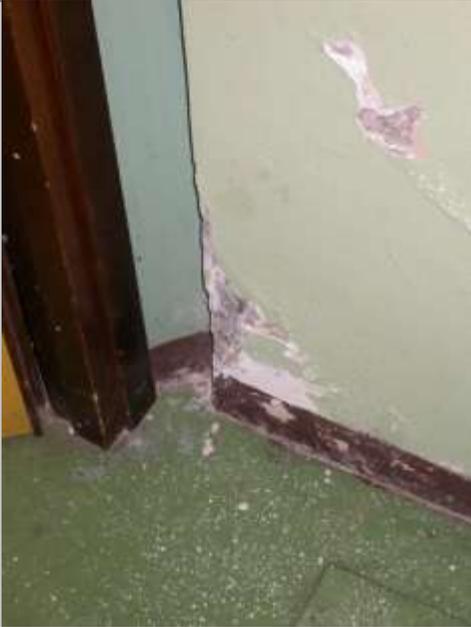
L'edificio è complessivamente in cattivo stato di conservazione. Sono state riscontrate in diversi ambienti risalite capillari di umidità sia sulle pareti che sui pavimenti, con la presenza di muffe. Mentre i soffitti presentano in diversi punti tracce consistenti di umidità provenienti dalla copertura.

I pavimenti sono piuttosto usurati e quelli in plastica presentano diversi rattoppi.

Il giardino è in cattivo stato di conservazione a causa della mancanza di manutenzione della vegetazione arbustiva.

Intonaci: in cattivo stato

Finitura: in cattivo stato

Pavimenti: sono piuttosto usurati e discontinui

La valutazione dell'edificio è complessivamente negativa sotto i diversi profili con carenze funzionali, distributive, di degrado costruttivo che comportano una inadeguata rispondenza alle qualità richieste per un asilo nido. E' da considerare che la stessa natura di queste tipologie di edilizia prefabbricata prevedeva una durabilità di breve periodo. Pertanto se ne consiglia la demolizione.
