2 – scuola in via del Casaletto,443

MATRICOLA EDIFICIO: 2960
MUNICIPIO: XVI
ARCHIVIO CONSERVATORIA: pos. 2684
CATASTO: foglio 466 all. 122

TIPO DI SCUOLA: Asilo nido
DENOMINAZIONE ATTUALE: "Cocco- drilli"
DENOMINAZIONE ORIGINALE : "Casaletto"
UBICAZIONE: via del Casaletto, 443

C LO STATO ATTUALE: IL SOPRALLUOGO (2002)

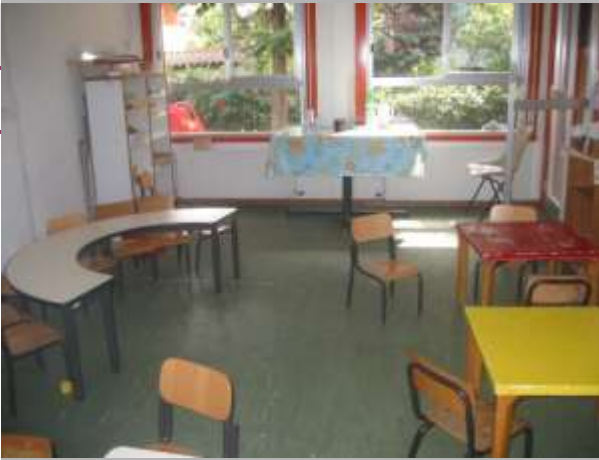
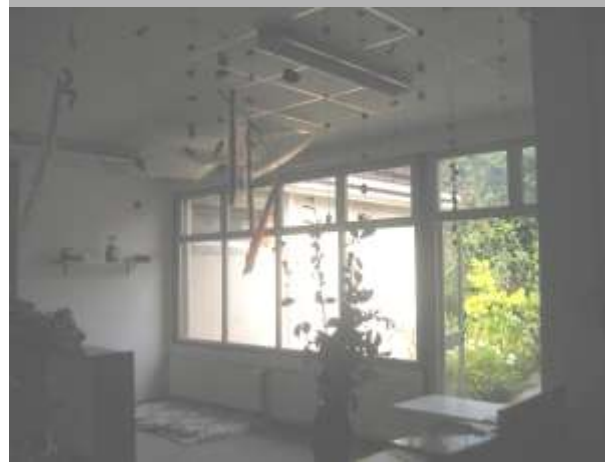
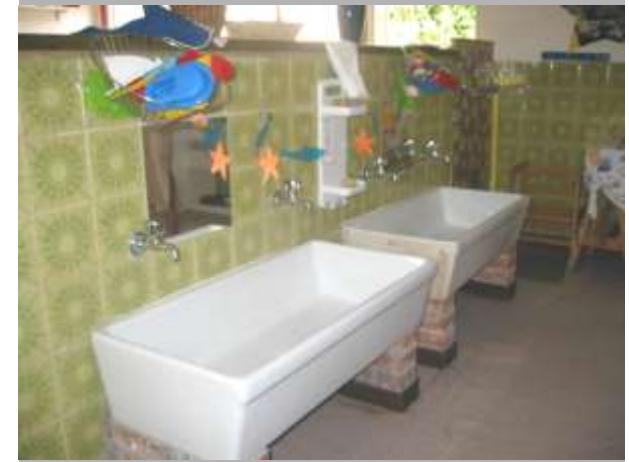
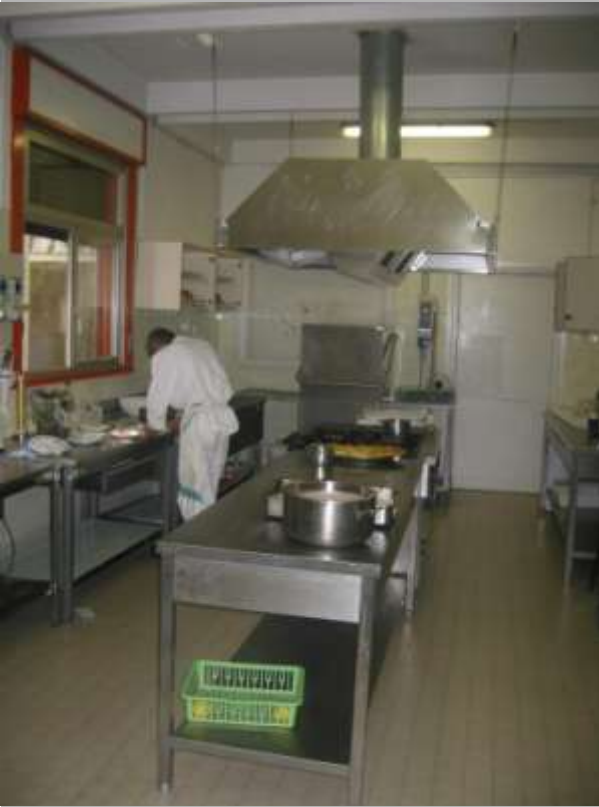
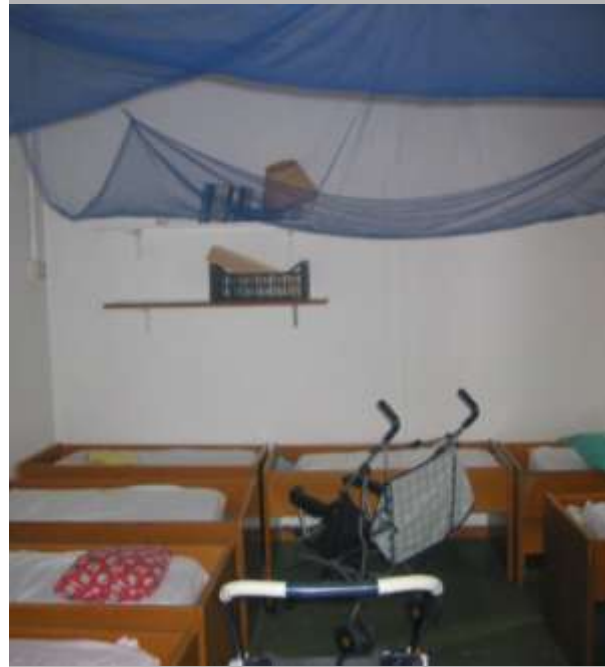
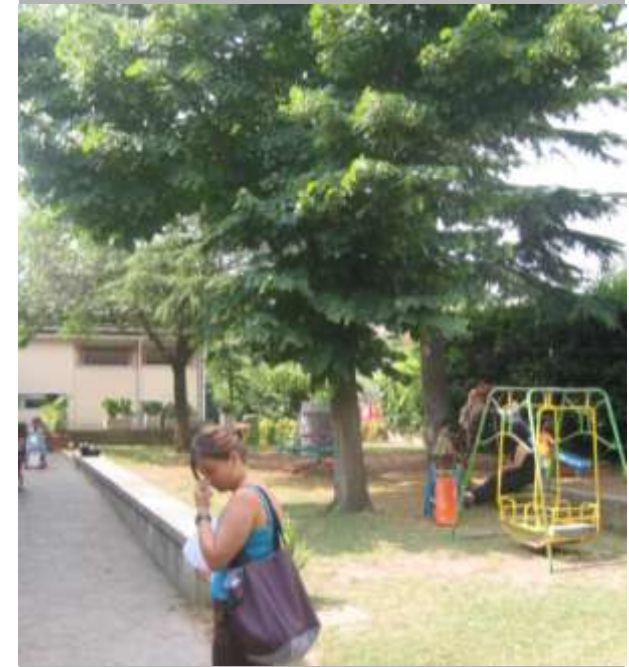
C1 - RILIEVO FOTOGRAFICO

Il basamento dell'edificio risulta deteriorato a causa di perdite dai discendenti; in altri punti il deterioramento sembra dovuto a umidità di risalita. Lo stesso per i pannelli prefabbricati di chiusura esterna. Il cemento si sbriciola mettendo a nudo la griglia in ferro in modo più evidente nei punti di attacco con il basamento dell'edificio.

La copertura del tetto risulta in buone condizioni eccetto sul locale lavanderia e in una delle sale dove infiltrazioni di acqua stanno danneggiando il solaio e il controsoffitto.

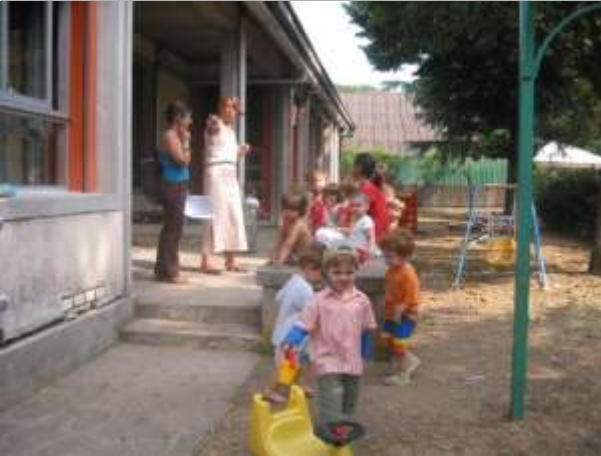
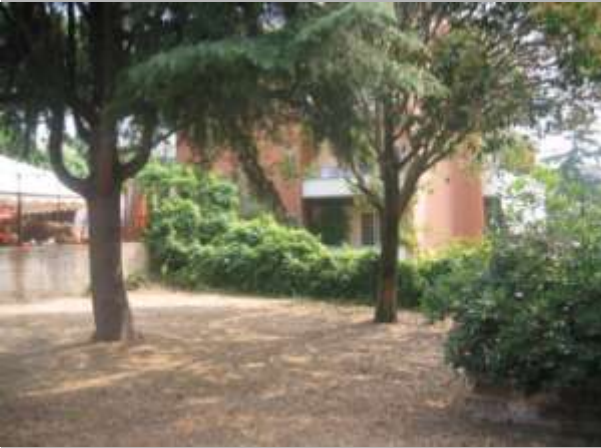
I problemi riguardanti lo stato di conservazione dell'asilo sono enormi e sono necessarie le opere di ristrutturazione previste dall'Amministrazione fra due anni. Cominciando dall'esterno con la sostituzione del cancello di ingresso troppo basso, l'inserimento della recinzione mancante e conseguente recupero del giardino sul retro. Risanamento dell'edificio dalle perdite e infiltrazioni di umidità. Smaltimento presso discarica autorizzata dei materiali dannosi per la salute presenti nell'edificio come i cassoni dell'acqua in cemento amianto, non più utilizzati.

Ristrutturazione interna con le modifiche necessarie a livello igienico, di adeguamento alle normative e di esigenza didattica. Per fare alcuni esempi, il personale attraversa la Sala Attività per portare i cibi dalla cucina ai due refettori. Su quelle stesse Sale Attività si affacciano i fasciatoi e i bagni dei bambini, separati solo da un muretto dietro al quale si trovano piccoli lavandini, ciò non garantisce un adeguato rispetto delle norme igienico - sanitarie. Notevoli sono i problemi di coibentazione: fa freddo d'inverno e caldo d'estate. A livello funzionale il personale segnala di carenze di locali per il corpo docente, come la direzione (c'è solo la segreteria), una sala riunioni per le educatrici, uno spogliatoio dotato di armadietti e un secondo bagno dotato di una doccia.

Rimane da fare un'ultima considerazione su questo tipo di Asili nido, la ristrutturazione è quanto mai necessaria, ed è prevista fra due anni, ma viene da chiedersi se non sia un investimento migliore per il futuro la demolizione di questi prefabbricati e la loro riprogettazione.
