## 20 - scuola in via Napoleone Parboni, 7

MATRICOLA EDIFICIO:	2917
MUNICIPIO:	XVI
ARCHIVIO CONSERVATORIA:	Pos. 2543
CATASTO:	foglio 419 all. 508
TIPO DI SCUOLA	Materna, Elementare e Media (succ. Largo Oriani)
DENOMINAZIONE ATTUALE:	"Franco Cesana"
UBICAZIONE:	via Napoleone Parboni, 7 via Bezzi, 22 (media)
TITOLO DI PROVENIENZA:	Cessione gratuita
PROGETTISTI:	Studio Nervi
IMPRESA:	Società SPA Sabotino e SPA Montesano
REALIZZAZIONE:	1973
TECNICA COSTRUTTIVA:	telaio in c.a.
SUPERFICIE TOTALE DEL LOTTO:	mq 7.309,65
SUPERFICIE COPERTA:	mq 1.754,75 (24%)
CUBATURA EDIFICIO:	mc 13.769
VALORE INVENTARIALE STORICO:	€ 2.836.277,90

### C LO STATO ATTUALE: IL SOPRALLUOGO (2002)

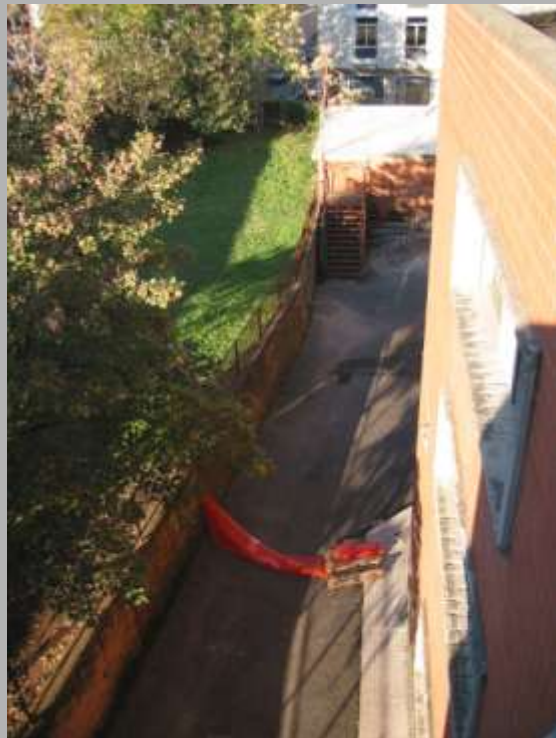
La incompleta realizzazione del progetto originale per quanto riguarda lo spazio esterno penalizza l'edificio sotto diversi punti di vista. Era prevista ad ovest una strada carrabile di attraversamento del lotto e di collegamento tra i due ingressi. La strada si doveva allargare ad ospitare parcheggi ed una piazzetta di ingresso di fronte all'entrata principale della scuola evidenziata da una pensilina in aggetto. La mancata realizzazione di questa strada per la presenza del terrapieno, riduce ad un angusto passaggio pedonale il percorso stretto tra l'edificio e il muro di contenimento, soffoca l'entrata che si presenta come un ingresso secondario, e non dà il giusto respiro all'affaccio dell'edificio.

E' necessario un progetto per la ristrutturazione di questo spazio esterno con il recupero della fascia a verde del terrapieno attualmente inutilizzata e l'eventuale recupero del progetto originario previsto dallo studio Nervi, o comunque ipotizzare soluzioni che diano un ampio respiro all'ingresso della scuola media.
