21 – asilo nido in via dei Lincei,93

MATRICOLA EDIFICIO	
MUNICIPIO	XI
ARCHIVIO CONSERVATORIA	posizione 2799
CATASTO	foglio 843 , part. 28410 e 547e part 682
TIPO DI SCUOLA	Asilo
DENOMINAZIONE ATTUALE	“La Ghironda”
DENOMINAZIONE ORIGINALE	Asilo nido Opera Nazionale Maternità e Infanzia
UBICAZIONE	via dei Lincei 93
TIPO DI PROVENIENZA	nuova costruzione su area di proprietà comunale
PROGETTISTA	arch. Giovanni Iacobucci
DIRETTORE DEI LAVORI	arch. Giovanni Iacobucci
IMPRESA	
REALIZZAZIONE	1955
TECNICA COSTRUTTIVA	struttura in cemento armato
SUPERFICIE TOTALE DEL LOTTO	mq 3.573,50
SUPERFICIE COPERTA	mq 1.020 (circa)
CUBATURA EDIFICIO	mc 9.420 (circa)
VALORE INVENTARIALE STORICO	
ALTRE FUNZIONI	Sede della ASL, succursale Municipio XI, Sede associazione per attività di gioco bambini

© LO STATO ATTUALE: IL SOPRALLUOGO (2009)

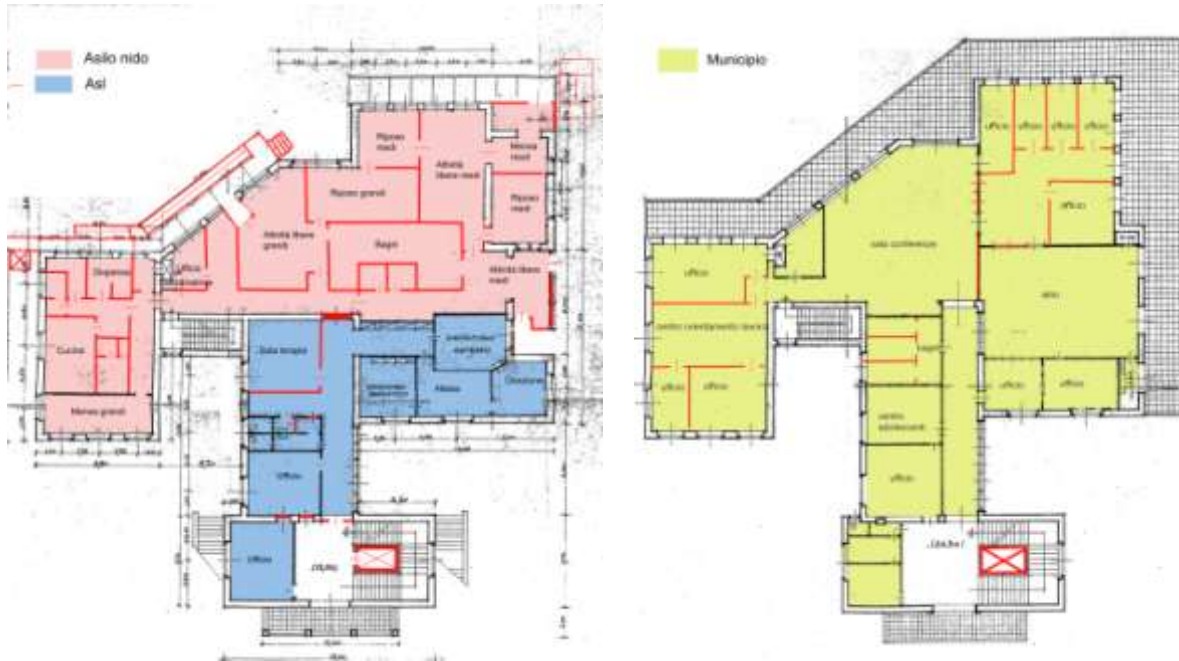
Lo stato di conservazione generale è buono solo in alcune parti. Lo spazio aperto è in buono stato su tre fronti tranne su quello nord, che è degradato.

In particolare l'interno dell'asilo è in buono stato di conservazione, poiché è stato ristrutturato nel 2002. Il locale caldaia, a cui si accede dalla ludoteca al piano seminterrato, è in stato di abbandono e ha molte infiltrazioni di umidità sulle pareti e sul pavimento. Anche il parcheggio scoperto alla stessa quota è in pessimo stato di conservazione.

I sottobalconi a nord e a ovest presentano segni di degrado; sul pavimento del balcone il trattamento impermeabilizzante con resina è consunto.

Infiltrazioni d'acqua sotto il balcone e pavimento consunto sopra

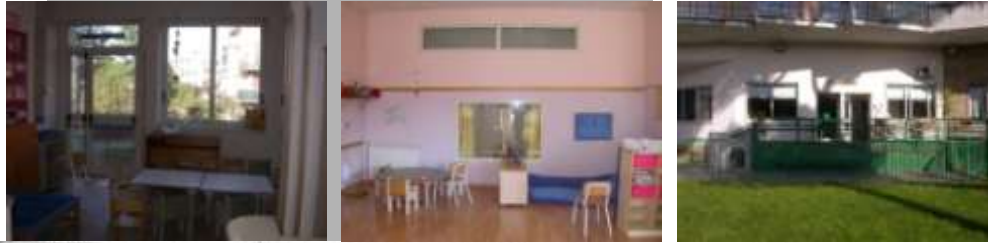
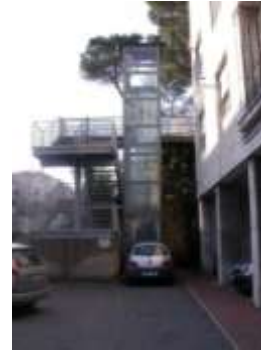
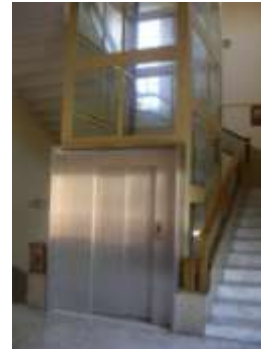
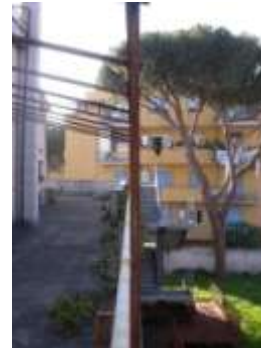
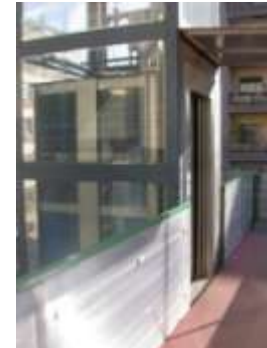
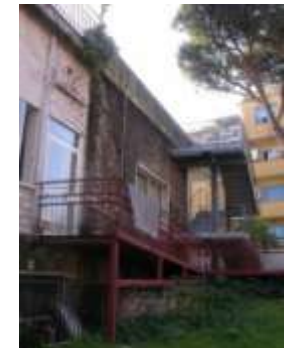
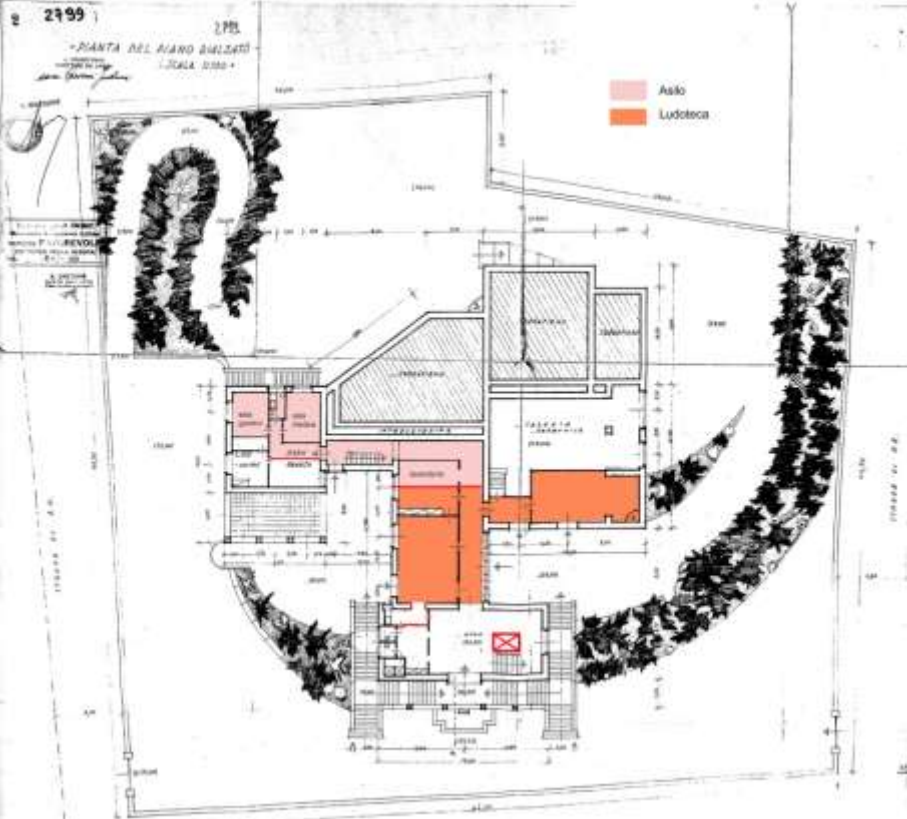
La terrazza coperta al piano di copertura è stata chiusa e ampliata.

Nell'asilo quasi tutti gli infissi sono stati sostituiti. La forma e i materiali dei nuovi infissi sono diversi da quelli originari. Anche la porta di ingresso alla Asl nell'atrio è stata sostituita. Una originale è rimasta al piano secondo all'ingresso del Municipio.

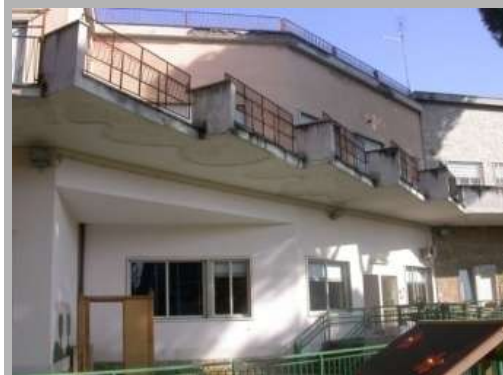
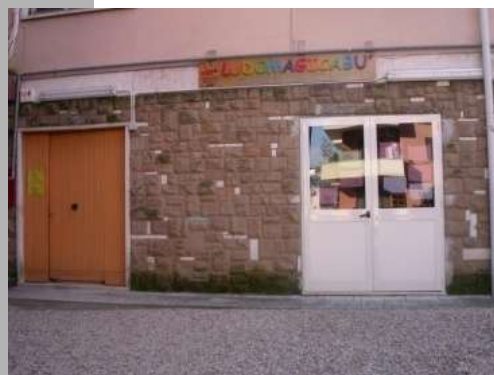
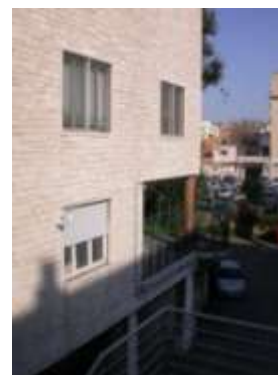
Le trasformazioni hanno inciso sulla qualità formale dell'edificio in alcune parti. Il rapporto con l'esterno è compromesso soprattutto sul fronte ovest dalla presenza delle rampe e dell'ascensore che conducono all'ingresso dell'asilo. Sarebbe necessario riprogettare questo sistema di accesso,

eliminando le strutture metalliche sovrapposte alla facciata e costruendo rampe attraverso la modellazione del terreno inserendo scarpate di raccordo e siepi. Da riprogettare sono inoltre il prospetto nord e lo spazio aperto antistante, in stato di degrado: sembrerebbe utile eliminare il pianerottolo metallico sul prospetto e sistemare la scala antincendio all'interno dell'edificio nello spazio chiuso per le attività libere dell'asilo al margine nord, tagliando il solaio del balcone superiore; la zona di terreno in pendio antistante dovrebbe essere progettata come un giardino attrezzato, a terrazze, preservando gli alberi presenti. All'interno sarebbe opportuno togliere l'ascensore dal vano scala dell'atrio e trovare per esso una nuova collocazione, per rendere di nuovo leggibile la spazialità architettonica del collegamento verticale nella sua interezza. Meritano attenzione in caso di sostituzioni e rifacimenti di materiali, alcuni dettagli e le finiture di qualità piuttosto alta all'esterno con cui l'edificio è stato realizzato. Pertanto anche eventuali interventi per l'isolamento termico tramite l'impiego di materiali con basso valore di trasmittanza dovrebbe essere effettuato solo sulle parti ad intonaco; nelle parti con rivestimenti pregiati andrebbero ricercate soluzioni diverse. In caso della necessità di provvedere a sistemi di oscuramento esterno sarà opportuno cercare soluzioni alternative nelle parti nord, est e sud dell'edificio in cui l'inserimento di tali sistemi stravolgerebbe la qualità architettonica delle facciate. Sulla copertura possono essere inseriti, ove non visibili dall'esterno, come suggerito nelle strategie per la trasformazione eco-efficiente, collettori solari e/o fotovoltaici.
