## 22 - scuola in via di Villa Chigi 20, 22 via Casperia 21

### **C** LO STATO ATTUALE: IL SOPRALLUOGO (2004)

#### **2 - STATO DI CONSERVAZIONE**

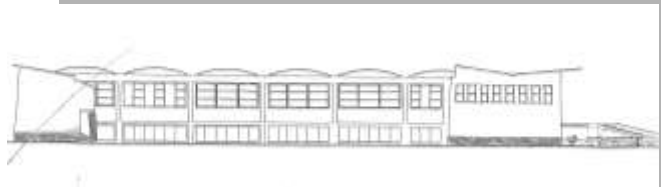
Prospetto della palestra vista dal cortile

L'edificio scolastico del '59 è in condizioni meno buone. Si nota l'applicazione a vista delle linee degli impianti sia esternamente (lampade di illuminazione del cortile, alcuni condizionatori,

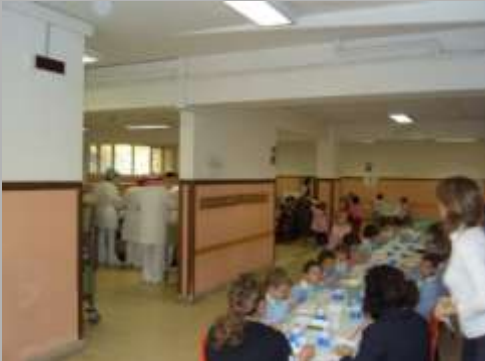
Refettorio nel piano intermedio dell'edificio del 1959
