22 - edificio in via Herbert Spencer, 282 e in piazza Vincenzo Mangano, 19

MATRICOLA EDIFICIO	
MUNICIPIO	VI
ARCHIVIO CONSERVATORIA	posizione 2494
CATASTO	foglio 607
TIPO DI SCUOLA	ex scuola Media
DENOMINAZIONE ORIGINALE	“Lorenzo il Magnifico”
UBICAZIONE	via Herbert Spencer, 282 e piazza Vincenzo Mangano, 19
TIPO DI PROVENIENZA	acquisto dell’immobile dalla Soc. Edilizia S. Vincenzo s.r.l. (atto Repertorio n. 59078 del 29 settembre 1971)
REALIZZAZIONE	1971 (acquisizione e ristrutturazione)
TECNICA COSTRUTTIVA	gabbia in cemento armato
SUPERFICIE TOTALE DEL LOTTO	mq 923
VALORE INVENTARIALE STORICO	
FUNZIONI ATTUALI	Azienda USL Roma C – Consultorio Familiare e Centro Prelievi Deposito servizio elettorale Abitazioni

C LO STATO ATTUALE: IL SOPRALLUOGO (2005)

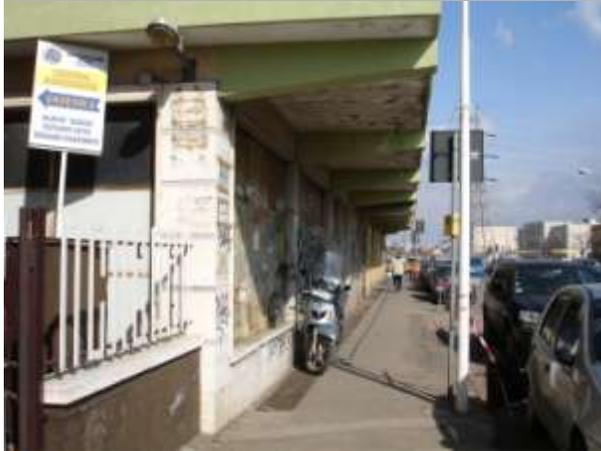
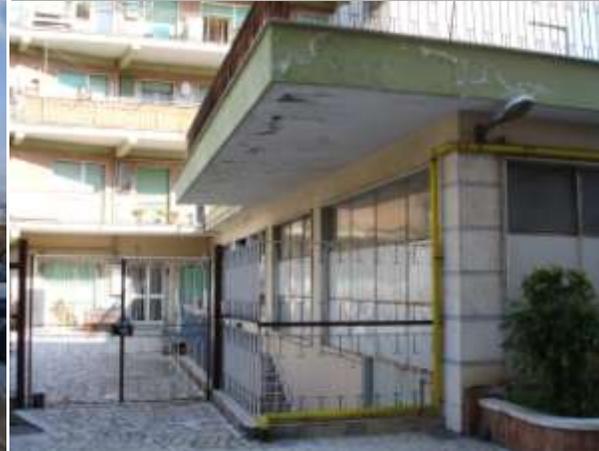
C2 - LO STATO DI CONSERVAZIONE

Non è stato possibile effettuare il sopralluogo nella maggior parte degli ambienti interni, perchè in disuso o occupati da privati.

Per quanto si è potuto vedere negli esterni i più importanti fenomeni di degrado riguardano le parti in aggetto dei solai in cemento armato, dove sono presenti distacchi degli intonaci e anche di calcestruzzo, fino alla scoperta, in alcuni punti, dei ferri di armatura. Distacchi e danneggiamenti delle tinteggiature e degli intonaci sono visibili anche nell'intradosso dell'aggetto dei solai, soprattutto in quello tra piano terra e primo piano e in quello di copertura.

Le ringhiere dei balconi sono per la maggior parte ossidate. Analoghi fenomeni sono presenti anche nella maggior parte degli infissi in ferro.

Per quanto si è potuto vedere degli ambienti interni è rilevabile uno stato di parziale degrado, dovuto in parte ad una mancata manutenzione legata al disuso e al cattivo stato di alcune finiture (pavimenti, serramenti, ecc.), in parte ai danni causati dall'auto-recupero.
