22 – asilo nido in via Andrea Mantegna, 130

C LO STATO ATTUALE: IL SOPRALLUOGO (2009)

C2 - LO STATO DI CONSERVAZIONE

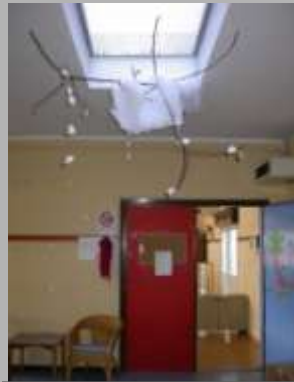
Lucernario

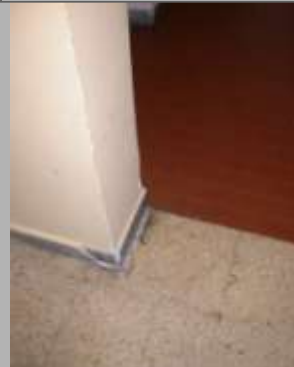
Pavimenti atrio e cucina

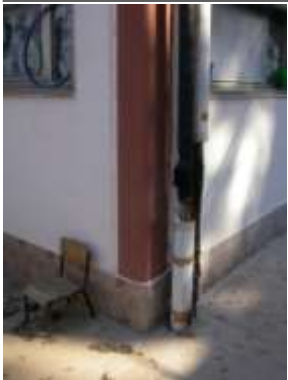
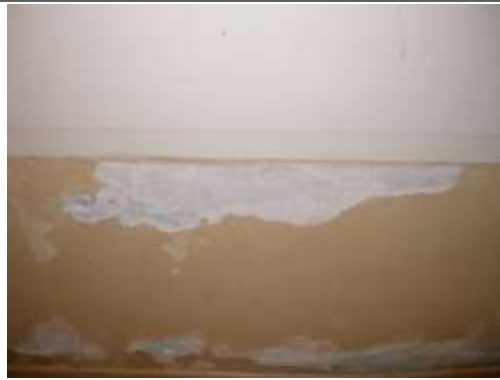
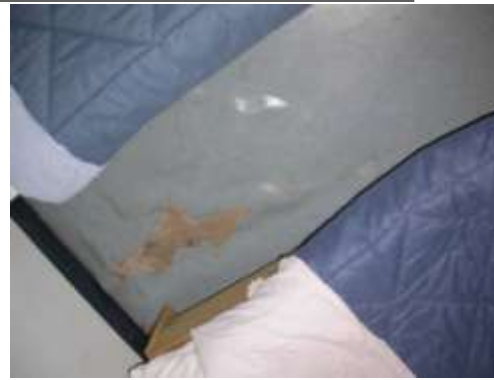
Pianta del piano terra con le trasformazioni

Nonostante i recenti lavori di ristrutturazione alcune parti dell'edificio presentano zone in cui vi sono distaccamenti, sia all'interno che all'esterno, di intonaci, di pavimenti, e di carta da parati per infiltrazioni di umidità e per l'invecchiamento dei pannelli.

Sono stati ristrutturati tutti i servizi, quelli dei bambini e quelli del personale, trascurando il ripostiglio.

Anche i pavimenti esterni sono deteriorati.

- la progettazione architettonica dell'area a prato circostante con le alberature e l'inserimento di attrezzature per svolgere la didattica all'aperto;
- la ristrutturazione della pavimentazione esterna, la sistemazione del percorso, delle porte e della pensilina di ingresso all'asilo;
- la risoluzione dei problemi di infiltrazione dal tetto.

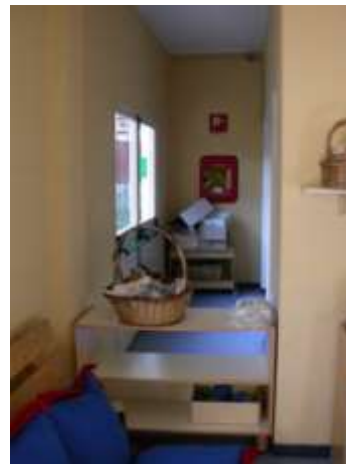
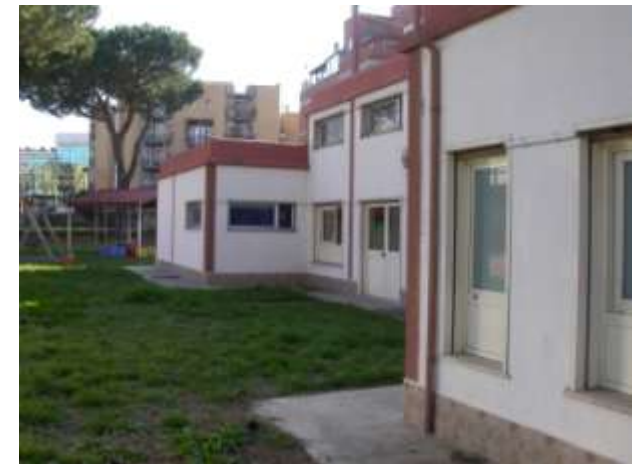
Gli spazi trasformati

I lavori di ristrutturazione che hanno aumentato la superficie delle sale per attività non hanno migliorato la qualità architettonica dello spazio.
