MATRICOLA EDIFICIO	2919
MUNICIPIO	XVI
ARCHIVIO CONSERVATORIA	Pos. 2559
CATASTO	foglio 468
TIPO DI SCUOLA	Materna
DENOMINAZIONE ATTUALE	Isacco Artom
UBICAZIONE	via Isacco Artom, 141
TITOLO DI PROVENIENZA	esproprio dell'area
PROGETTISTA	arch. M. Ricciardi (ufficio progetti della Ripartizione IX Edilizia Scolastica del Comune di Roma)
REALIZZAZIONE	21 luglio 1980 (consegna)
TECNICA COSTRUTTIVA	pilastrini e travi in cemento armato solai misti in laterizio e c.a.
SUPERFICIE TOTALE DEL LOTTO	mq 2800
SUPERFICIE COPERTA	mq 700 (25%)
CUBATURA	mc 3500
VALORE INVENTARIALE STORICO	€ 614.583,71

### **C) LO STATO ATTUALE: IL SOPRALLUOGO (2002)**

© **LO STATO ATTUALE: IL SOPRALLUOGO (2002)****C2 - STATO DI CONSERVAZIONE**

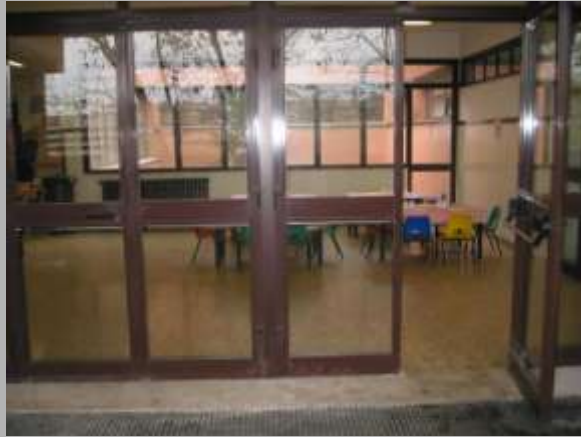
I volumi non sono stati modificati con interventi di ampliamento o sopraelevazione. All'interno la modifica principale è costituita dalla trasformazione dell'atrio in refettorio: come ingresso viene attualmente utilizzato uno dei due nuclei e si deve attraversare il refettorio per raggiungere l'altro nucleo e le altre due sezioni, raggiungibili altrimenti dall'esterno.

Le comunicazioni tra gli ambienti sono state murate e le porte a soffietto sostituite da porte normali. Gli adeguamenti antincendio hanno comportato la sostituzione di alcuni serramenti interni e esterni per modificarne le caratteristiche di resistenza al fuoco o il verso di apertura.
