MATRICOLA EDIFICIO	
MUNICIPIO	XI
ARCHIVIO CONSERVATORIA	posizione 2027
CATASTO	foglio, part.
TIPO DI SCUOLA	istituto Alberghiero
DENOMINAZIONE ATTUALE	“Istituto Professionale di Stato per i Servizi Alberghieri e della Ristorazione (I.P.S.S.A.R.) Tor Carbone”. Succursale.
UBICAZIONE	via di Tor Carbone, 218
TIPO DI PROVENIENZA	nuova costruzione su area di proprietà privata
PROGETTISTA	arch. A Pantano
DIRETTORE DEI LAVORI	
IMPRESA	
REALIZZAZIONE	1959 -1960
TECNICA COSTRUTTIVA	muratura portante
SUPERFICIE TOTALE DEL LOTTO	mq 6.086
SUPERFICIE COPERTA	mq 322 (edificio scolastico)
CUBATURA EDIFICIO	mc
VALORE INVENTARIALE STORICO	
ALTRE FUNZIONI

### **(C) LO STATO ATTUALE: IL SOPRALLUOGO (2010)**

## C2 - LO STATO DI CONSERVAZIONE

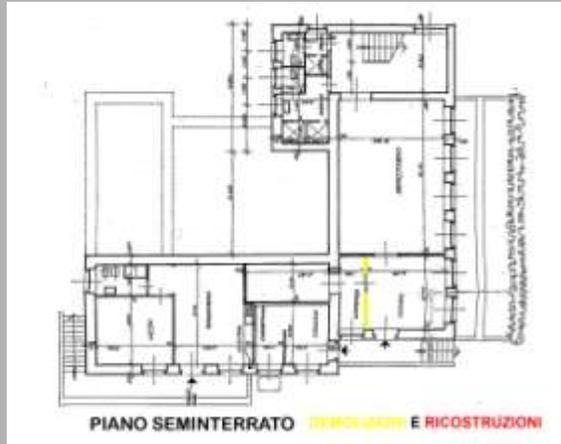
Lo stato di conservazione degli ambienti interni è generalmente cattivo. Soprattutto i servizi igienici sembrano non aver beneficiato di alcun intervento manutentivo dalla data di costruzione. In generale serramenti, pavimenti, rivestimenti, intonaci e tinte manifestano segni di degrado. Impianti e requisiti di sicurezza andrebbero appositamente verificati. L'edificio necessita di un complessivo intervento di ordinaria manutenzione.

Il prefabbricato che ospitava la mensa è in abbandono.

L'ampio giardino che circonda la scuola offre potenzialità non sfruttate.
