MATRICOLA EDIFICIO:	2920
MUNICIPIO:	XVI
ARCHIVIO CONSERVATORIA:	Pos.2789
TIPO DI SCUOLA:	Materna e Elementare
DENOMINAZIONE ATTUALE:	“Raffaello Sanzio”
UBICAZIONE:	via del Casaletto 597-599
TITOLO DI PROVENIENZA:	cessione gratuita area
PROGETTISTI:	arch. M.Ricciardi
REALIZZAZIONI:	30 luglio 1977
TECNICA COSTRUTTIVA:	struttura in c. a.
SUPERFICIE TOTALE DEL LOTTO:	5410 mq
SUPERFICIE COPERTA:	1660 mq (30%)
VALORE INVENTARIALE STORICO:	€ 1.844.370,88

### **C** LO STATO ATTUALE: IL SOPRALLUOGO (2002)

**C2 - STATO DI CONSERVAZIONE**

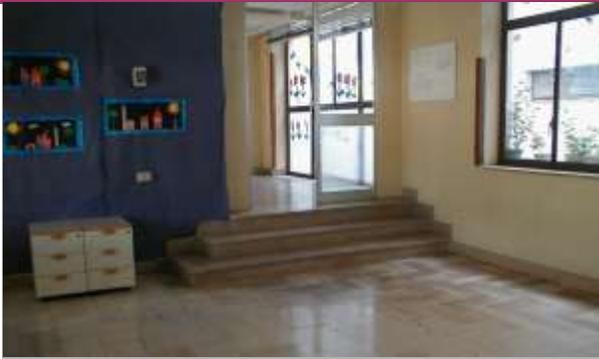
Problemi notevoli di infiltrazioni d'acqua in uno dei due corpi scala dovuti all'impermeabilizzazione danneggiata della copertura

E' stato rifatto l'intonaco di tutta l'intelaiatura in c.a. all'attacco con le pareti di tamponamento, ma la tinteggiatura esterna deve essere rifatta sull'intero edificio.

La tinteggiatura interna è danneggiata per la messa a norma del impianto elettrico realizzato in parte sottotraccia.

La pavimentazione, della palestra presenta parti mancanti.

I rivestimenti dei servizi igienici sono danneggiati o mancanti.

Gli avvolgibili di alcune aule sono in cattivo stato.

I cortili e gli spazi esterni sono in cattivo stato, la pavimentazione in asfalto è sollevata e sconnessa.

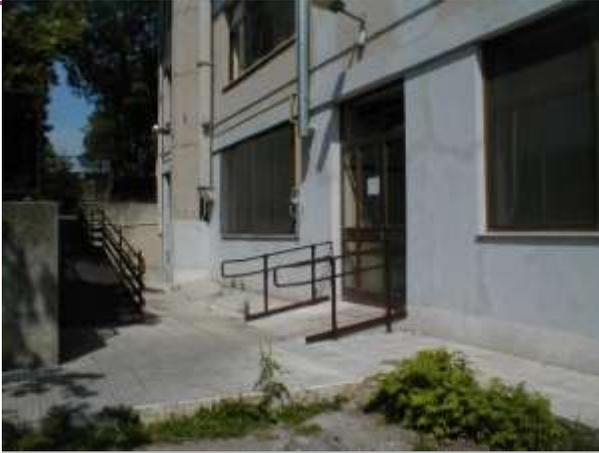
La scuola non ha subito trasformazioni nell'impianto distributivo solo uno spazio di un terrazzo è stato chiuso e adattato a aula di pittura.

Per l'eliminazione delle barriere architettoniche (l'edificio è accessibile al piano terra) sono state inserite delle rampe all'ingresso principale e all'ingresso su via Vallauri.

L'impianto elettrico è stato messo a norma con inserimento di canaline esterne e parzialmente sottotraccia.
