MATRICOLA EDIFICIO 2951
 MUNICIPIO: XVI
 ARCHIVIO CONSERVATORIA: Pos. 2695
 CATASTO: foglio 457 all. 118 part. 420

TIPO DI SCUOLA: Asilo nido
 DENOMINAZIONE ATTUALE : "la Coccinella"
 DENOMINAZIONE ORIGINALE "Durante"
 UBICAZIONE: via Francesco Durante 24

C LO STATO ATTUALE: IL SOPRALLUOGO (2002)

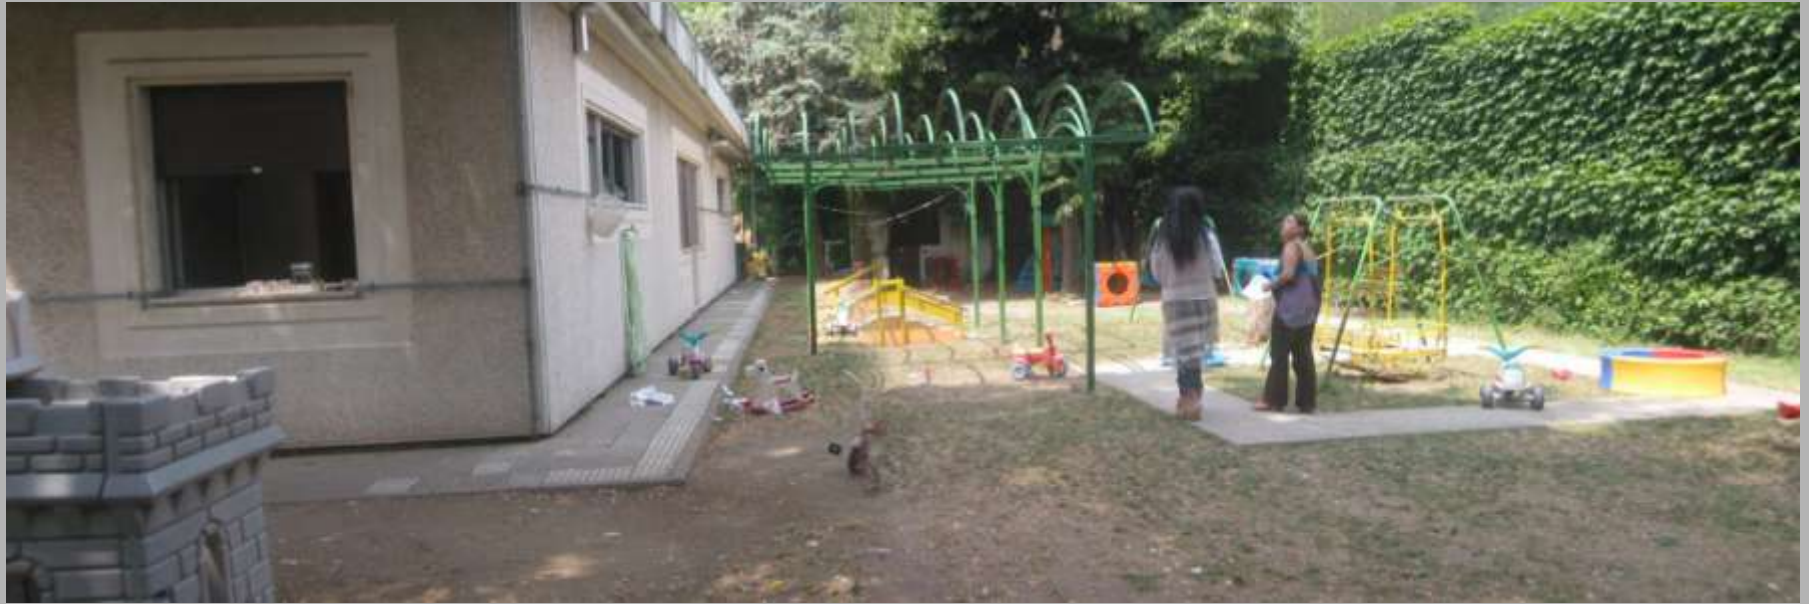
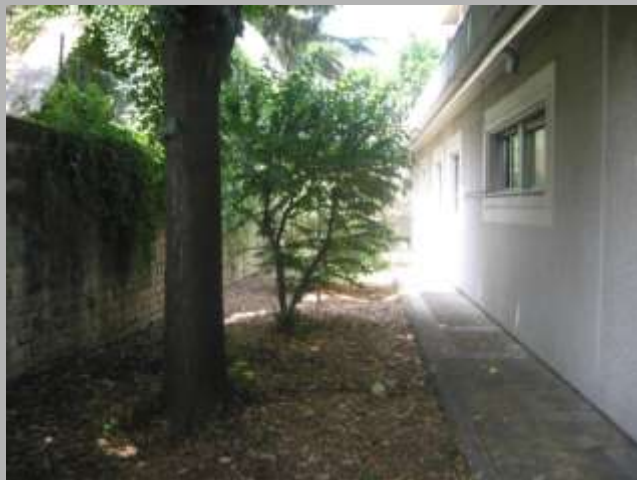
spazio esterno

In cattivo stato sono alcune parti dei cornicioni, le grondaie e i discendenti. Alcuni fenomeni di infiltrazioni d'acqua dalla copertura sono visibili nei soffitti. Sono da verificare alcune crepe, forse in corrispondenza dei giunti.

Sono in cattivo stato le tubazioni del riscaldamento che passano all'esterno. Manca una adeguata schermatura delle finestre.

Negli spazi esterni: la recinzione si presenta più o meno in buono stato anche se poco adatta ad evitare intrusioni notturne. L'area pavimentata è sconnessa e rappresenta un pericolo per i bambini, la tettoia è in parte arrugginita.

Si possono prevedere una serie di interventi mirati alla riqualificazione ambientale e funzionale dell'area verde: il restauro della pavimentazione esterna in modo tale da non formare gradino con la parte sistemata a verde; la schermatura con una siepe da addossare alla recinzione, verso via Francesco Durante che costituisce fonte di rumore, mantenendo l'accesso carrabile;

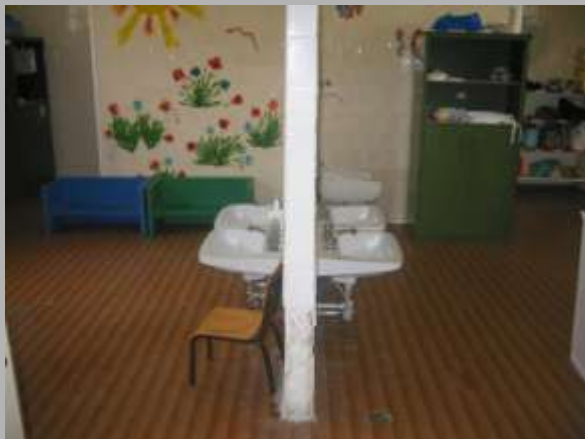
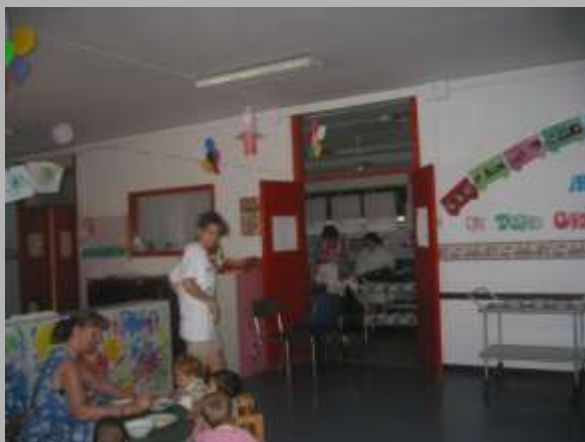
L'impianto distributivo originario è stato in parte modificato, poiché l'unico grande salone per le attività di gioco dei bambini è stato successivamente diviso in diversi ambienti: il dormitorio, il salone per i semidivezzi, il salone per i divezzi, il dormitorio per i lattanti, mentre il salone dei giochi è stato chiuso con una prete in cartongesso rispetto alla zona del salone dei semidivezzi e divezzi.

I servizi igienici sono stati parzialmente modificati.
