MATRICOLA EDIFICIO	2921
MUNICIPIO	XVI
ARCHIVIO CONSERVATORIA	Pos. 2645 (ex 2914)
CATASTO	foglio 468
TIPO DI SCUOLA.	Asilo Nido
DENOMINAZIONE ATTUALE	"Parco Artom"
UBICAZIONE	via D’Avarna, 30
TITOLO DI PROVENIENZA	area di proprietà comunale
PROGETTISTA	ing. Leo Calini, ing. Carlo Odorisio
IMPRESA	calcoli statici: ing. Brunello Sarno S.I.C.E.A. (Società Imprese Costruzioni ed Appalti)
REALIZZAZIONE	elementi industrializzati: COSEDIN SpA
TECNICA COSTRUTTIVA	21 giugno 1978 (consegna) edilizia industrializzata
SUPERFICIE TOTALE DEL LOTTO	mq 2.000
SUPERFICIE COPERTA	mq 600 (30%)
VALORE INVENTARIALE STORICO	€ 316.071,62

C) LO STATO ATTUALE: IL SOPRALLUOGO (2002)

C2 - STATO DI CONSERVAZIONE

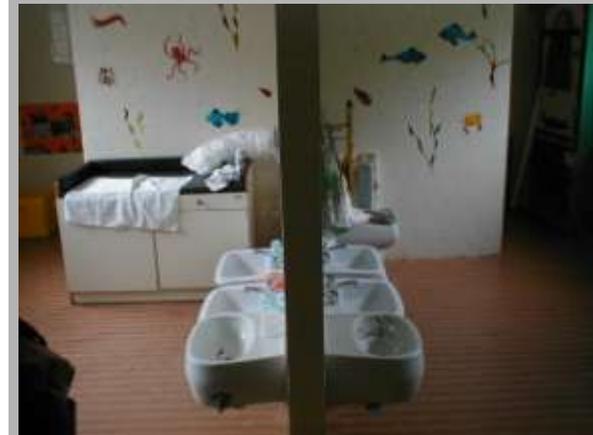
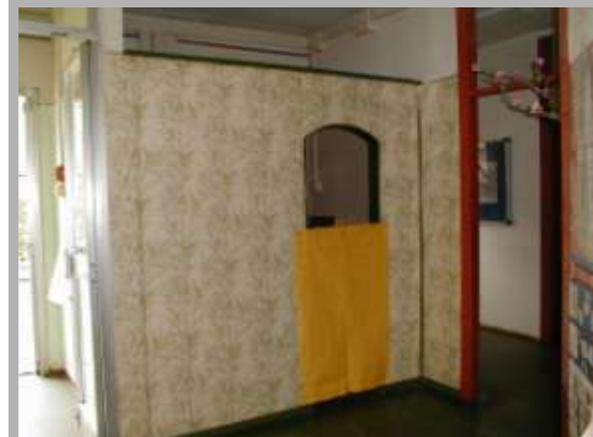
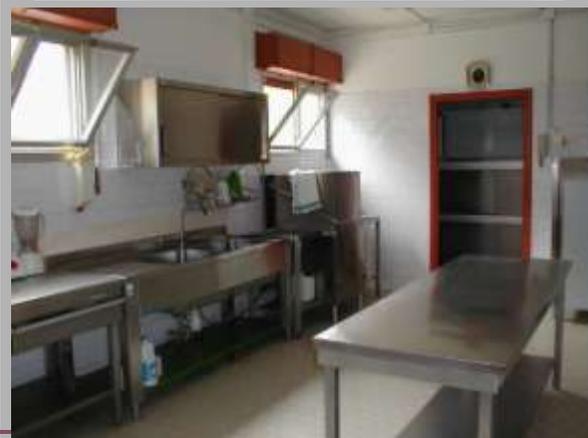
Le strutture a pannelli portanti non presentano fenomeni di degrado e così i serramenti esterni e interni e le finiture interne.

In cattivo stato sono alcune parti dei cornicioni, le grondaie e i discendenti. Alcuni fenomeni di infiltrazioni d'acqua dalla copertura sono visibili nei soffitti. Sempre nei soffitti sono da verificare alcune crepe, poste probabilmente in corrispondenza dei giunti. Il linoleum dei pavimenti è sollevato in alcuni punti e la tinteggiatura è da ripristinare in piccole parti.

Negli spazi esterni lo stato di conservazione è complessivamente buono. Sono da ripristinare piccole parti della pavimentazione; la tettoia è in parte arrugginita.

L'impianto per l'acqua calda non è alimentato dai pannelli solari ma funziona con la caldaia. In cattivo stato sono anche le tubazioni del riscaldamento che passano all'esterno.
