MATRICOLA EDIFICIO	
MUNICIPIO	VI
ARCHIVIO CONSERVATORIA	posizione 2503 B
TIPO DI SCUOLA	scuola Media
DENOMINAZIONE ORIGINALE	M. Kolbe
TIPO DI SCUOLA	Liceo Ginnasio
DENOMINAZIONE ATTUALE	Benedetto da Norcia
UBICAZIONE	via Saracinesco,18 – via Fiuggi
TIPO DI PROVENIENZA	esproprio della proprietà del Sig. Carlo Somaini – Decreto n° 438 20/04/1977
PROGETTISTA	SPQR Rip. IX Edilizia Scolastica – Arch. Pinori
REALIZZAZIONE	1972
TECNICA COSTRUTTIVA	struttura portante in cemento armato
SUPERFICIE TOTALE DEL LOTTO	mq 8.000
SUPERFICIE COPERTA	mq 1.540 (19,25%)
CUBATURA EDIFICIO	mc 12.850
VALORE INVENTARIALE STORICO

C) LO STATO ATTUALE: IL SOPRALLUOGO (2004)

2 - STATO DI CONSERVAZIONE

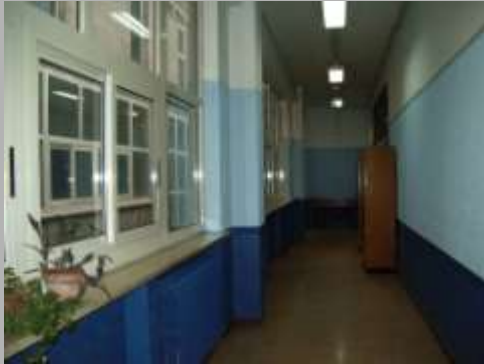
chiusura del corridoio al piano rialzato

La chiusura degli spazi collettivi ai piani superiori toglie comunque generosità, vivibilità e luce naturale all'esterno delle aule, mentre gli ambienti in tal modo ricavati, sono di difficile utilizzo. Bisogna aggiungere che l'edificio, inizialmente destinato ad una scuola Media, non è sufficiente a soddisfare il bisogno di spazio del liceo Classico che, a causa dell'aumento continuo delle iscrizioni, ha dovuto aprire una succursale.

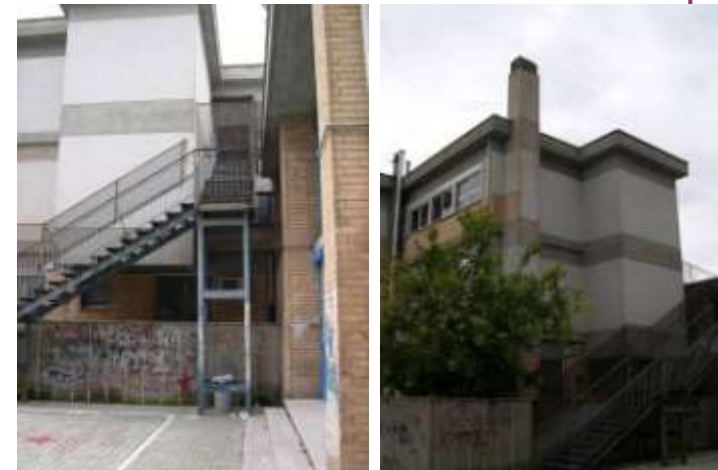
inserimento delle scale di sicurezza (nord)
