MATRICOLA EDIFICIO	3036
MUNICIPIO	II
ARCHIVIO CONSERVATORIA	posizione 2211
CATASTO	foglio 525 part. 38
TIPO DI SCUOLA	materna Montessori
DENOMINAZIONE ATTUALE	"Forte Antenne"
UBICAZIONE	via di Ponte Salario, 140
PROGETTISTA	Ing. Domenico di Paolo (Dip.XII)
REALIZZAZIONE	1998 (demolizione e ricostruzione)
IMPRESA	Valle Corteno S.r.l.
TECNICA COSTRUTTIVA	struttura mista
SUPERFICIE TOTALE LOTTO	mq 3.133,15
SUPERFICIE COPERTA	mq 506,85 (16 %)
CUBATURA EDIFICIO	mc 1.773,98
VALORE INVENTARIALE STORICO	€ 82.426,52

C) LO STATO ATTUALE: IL SOPRALLUOGO (2004)

© **LO STATO ATTUALE: IL SOPRALLUOGO (2004)****C3 - VALUTAZIONI SULLE PRINCIPALI TRASFORMAZIONI AVVENUTE E SUGLI USI ATTUALI**

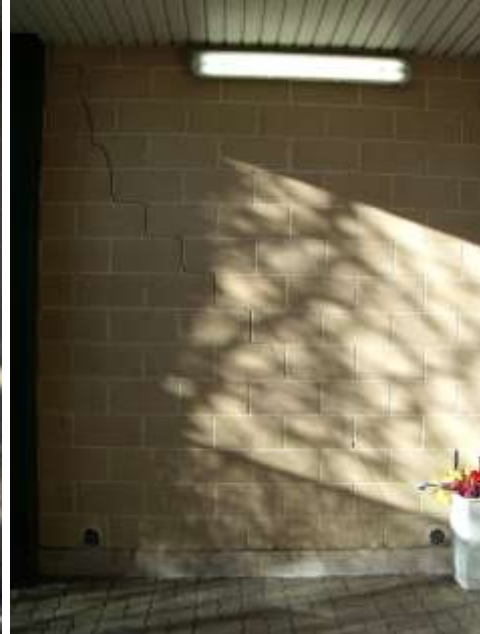
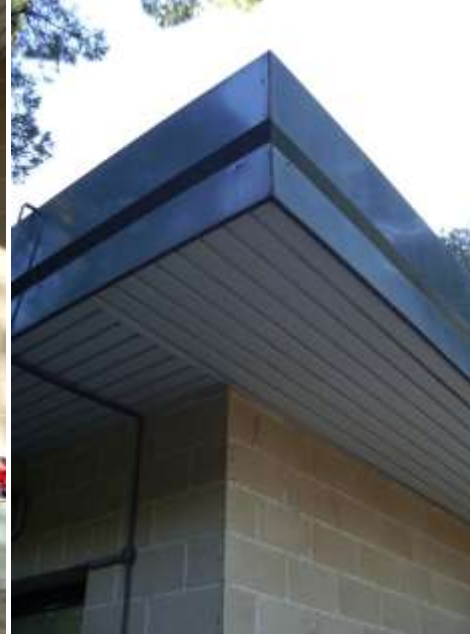
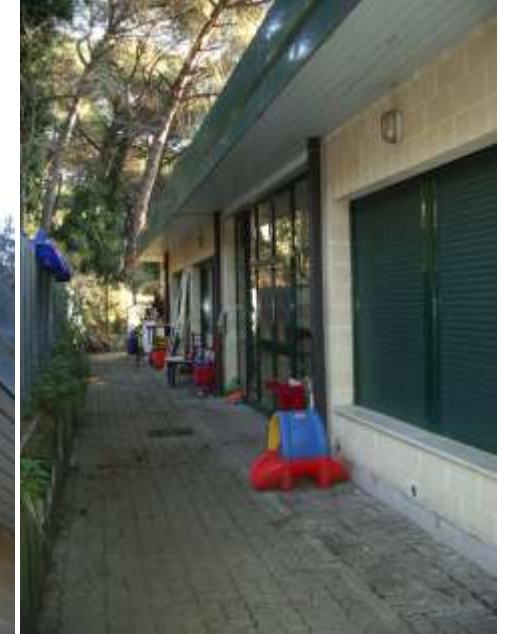
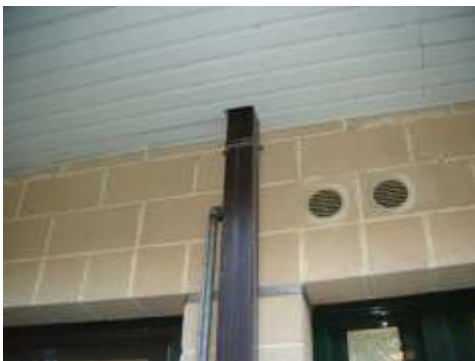
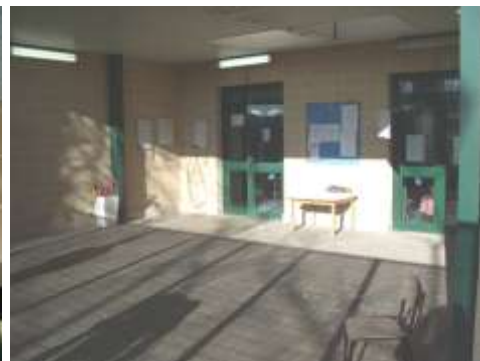
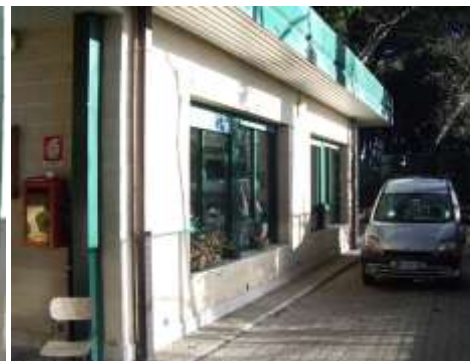
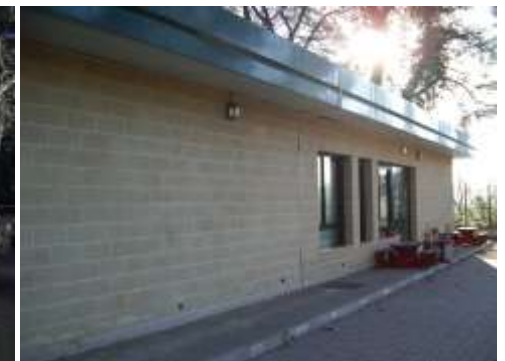
infiltrazione d'acqua nei bagni

Oltre a ciò esistono alcuni punti della copertura in cui si verificano infiltrazioni di acqua, nel bagno ed in corrispondenza delle cupole trasparenti, nell'atrio di ingresso.

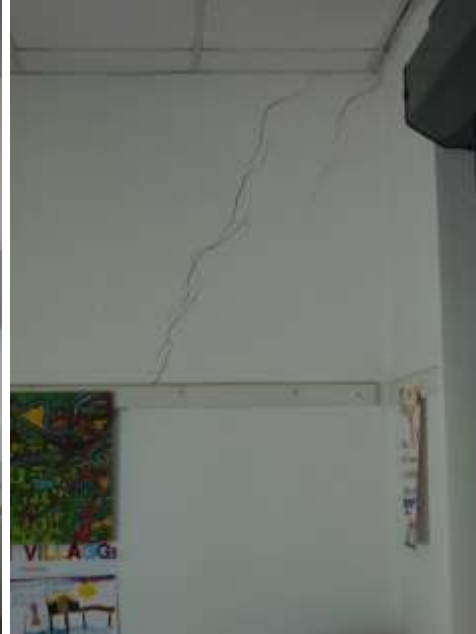
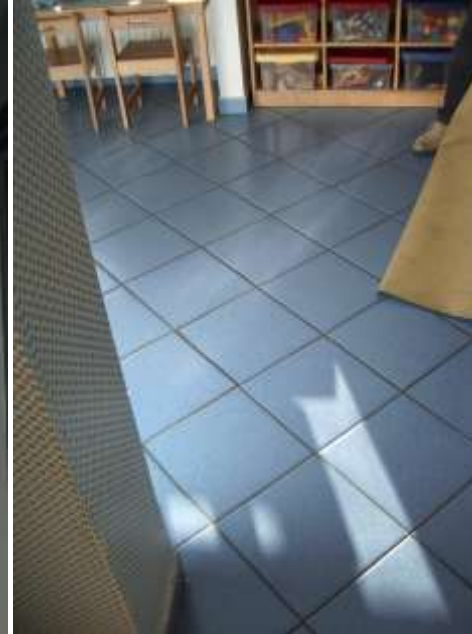
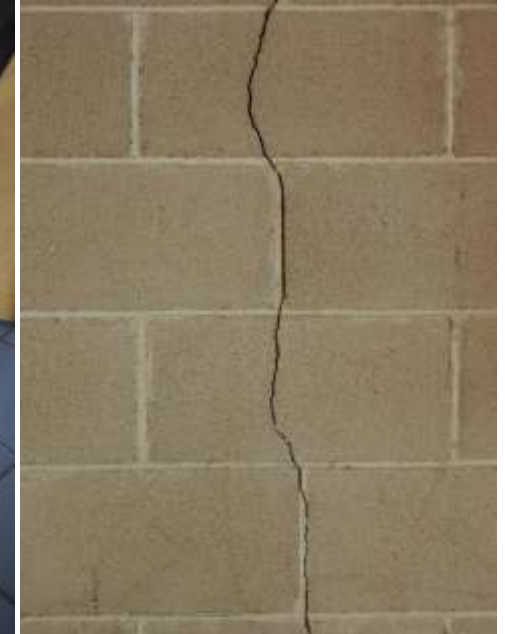
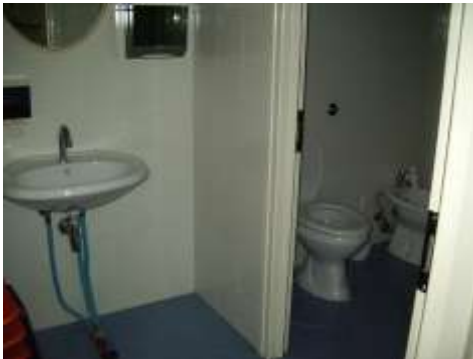
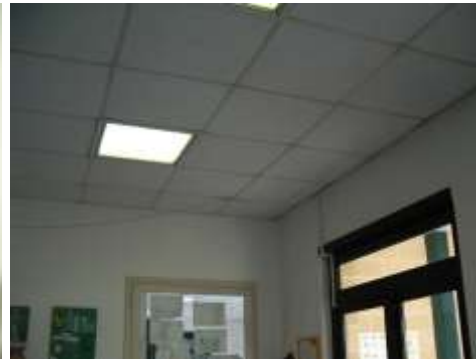
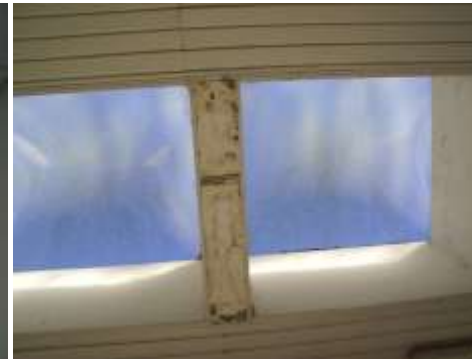
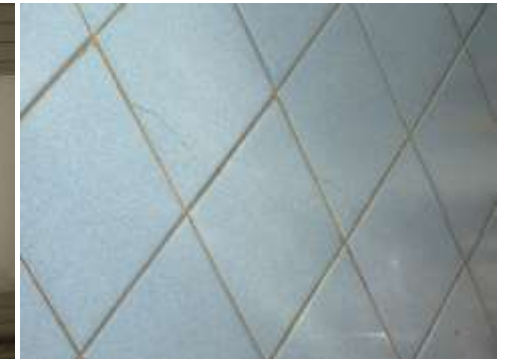
fessurazione passante nel muro

Nell'atrio di ingresso è chiaramente visibile una fessura passante all'interno della muratura di tamponamento. Questa è probabilmente dovuta a movimenti di scivolamento di parte del terreno causati dalla eccessiva vicinanza della costruzione al margine del pendio.

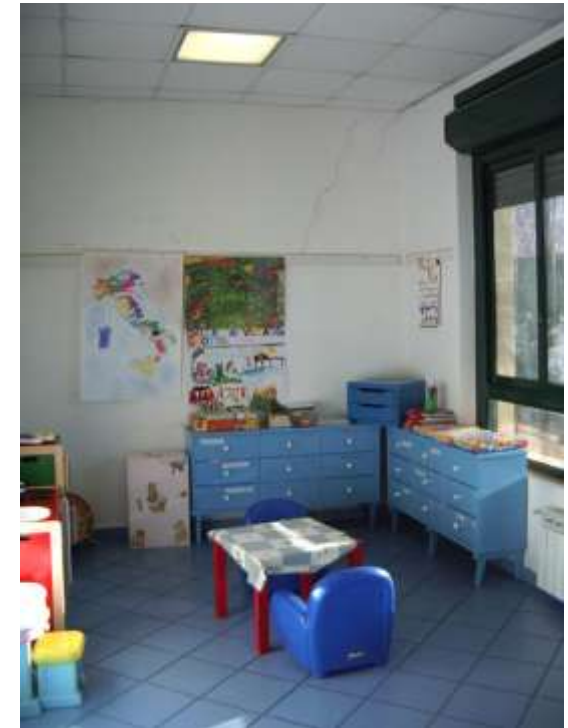
particolare dell'aula verso sud

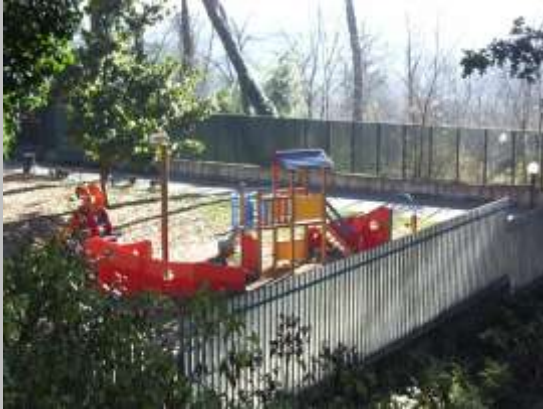
il giardino verso sud

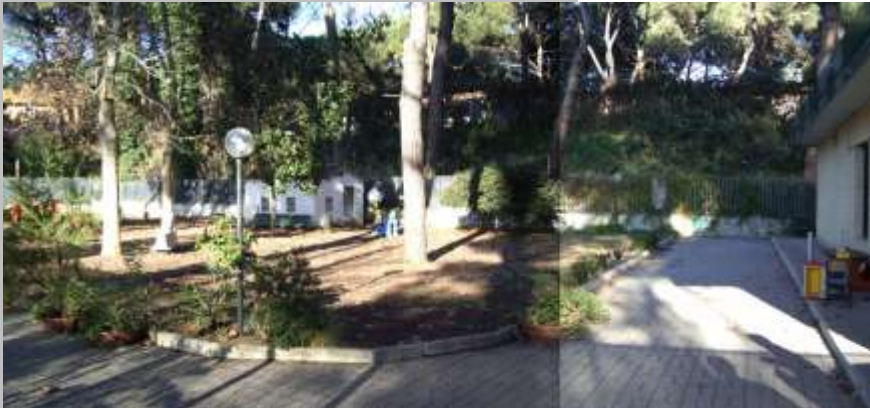
il giardino verso nord e l'area del futuro ampliamento

Per l'ampliamento verrà utilizzata parte dell'area a monte, attualmente occupata dall'edificio della ex scuola Ferrini. Contestualmente si potrebbe ripensare tutto l'edificio dandogli una maggiore centralità e dotando ogni aula di un accesso diretto al giardino. In questo modo le attività didattiche potrebbero essere svolte indifferentemente sia all'interno che all'esterno.

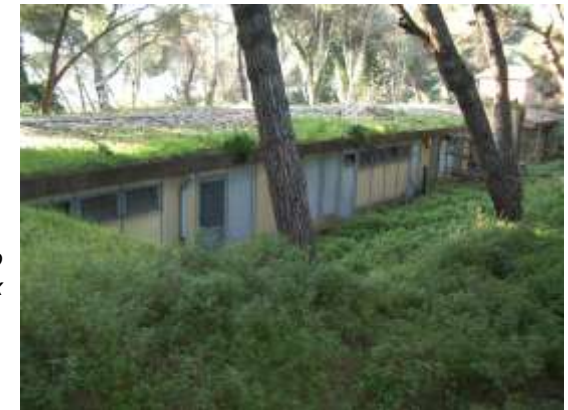
l'area del futuro ampliamento (ex scuola Ferrini).
