28 – scuola in piazza Vincenzo Ceresi, 11

MATRICOLA EDIFICIO 2953
MUNICIPIO: XVI
ARCHIVIO CONSERVATORIA: Pos. 2701
CATASTO: foglio 457 part. 945,946

TIPO DI SCUOLA: Asilo Nido
DENOMINAZIONE ATTUALE : “La freccia azzurra”
DENOMINAZIONE ORIGINALE : “Ceresi”
UBICAZIONE: piazza Vincenzo Ceresi, 11
TITOLO DI PROVENIENZA occupazione in via d'urgenza dell'area

C LO STATO ATTUALE: IL SOPRALLUOGO (2002)

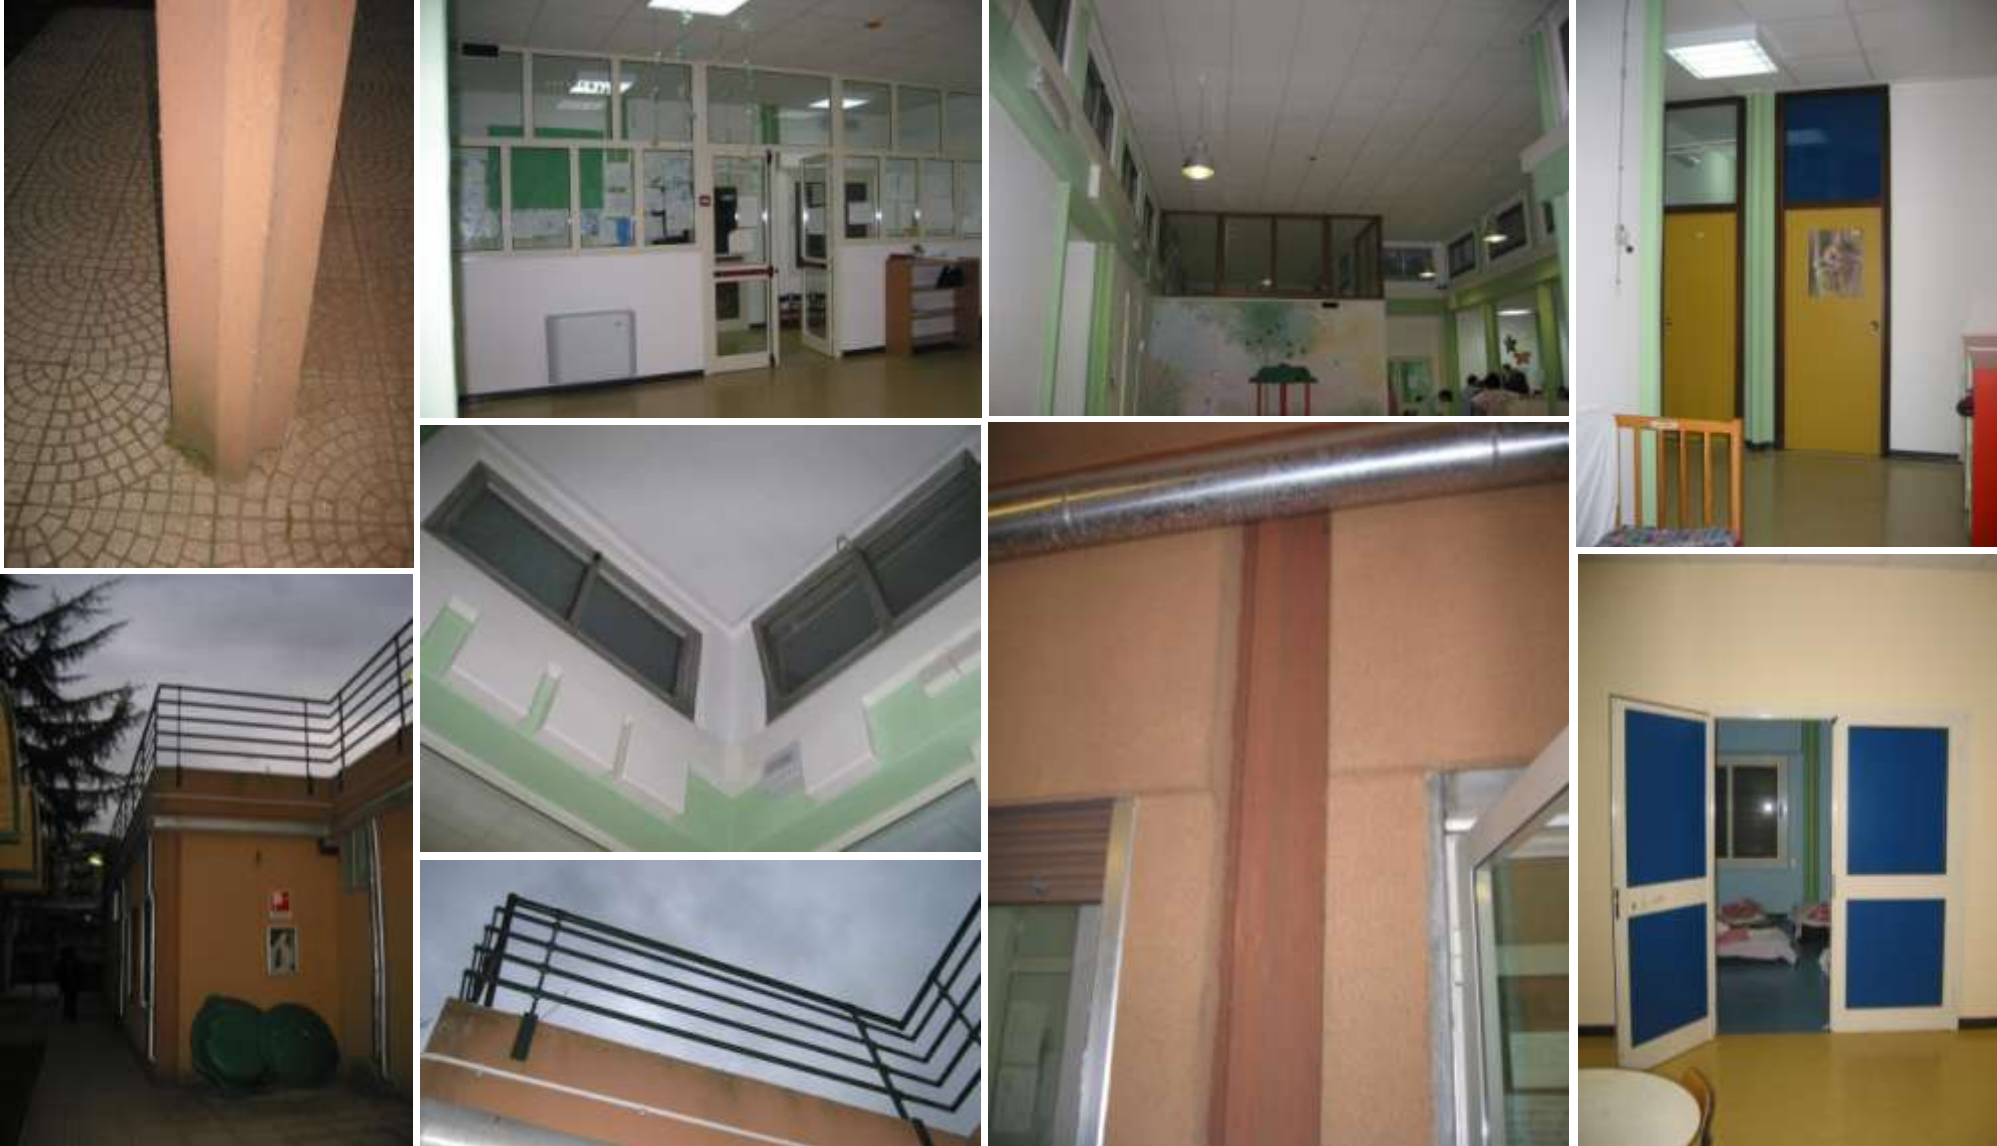
C1 - RILIEVO FOTOGRAFICO

L'edificio appena ristrutturato appare in ottimo stato di conservazione sia dal punto di vista strutturale che per le finiture interne.

Le finiture esterne evidenziano danni provocati dall'umidità di risalita dal sottosuolo.

Gli spazi all'aperto, invece, in modo particolare quelli sistemati a verde, sono ancora in stato di parziale degrado.

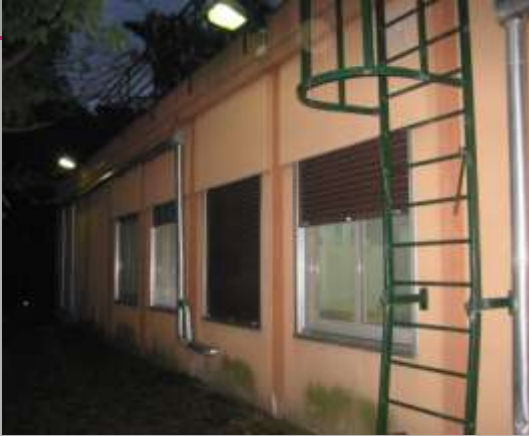
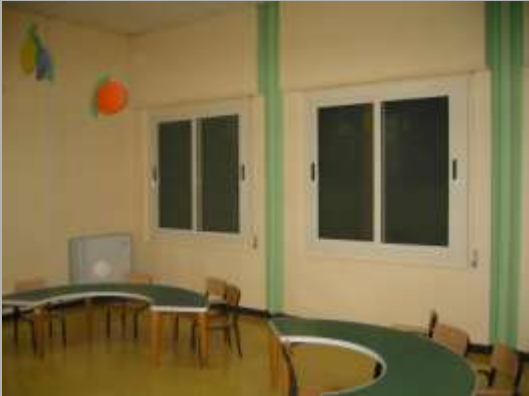
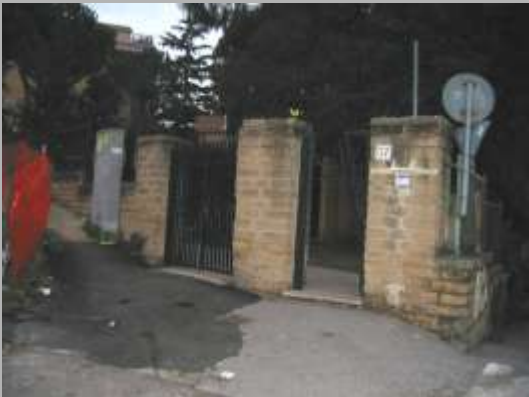
La semplicità dei prospetti è stata danneggiata dall'inserimento del nuovo impianto termico, i tubi corrono all'esterno ridisegnando con noncuranza tutti i fronti.
