MATRICOLA EDIFICIO	
MUNICIPIO	XI
ARCHIVIO CONSERVATORIA	posizione 2165 e 2601
CATASTO	foglio, part.
TIPO DI SCUOLA	Elementare statale; Materna comunale
DENOMINAZIONE ATTUALE	scuola Elementare statale "Padre Lais" scuola Materna comunale "Piccoli esploratori"
DENOMINAZIONE ORIGINALE	scuola Elementare in via padre Giuseppe Lais
UBICAZIONE	via padre Giuseppe Lais, 9
TIPO DI PROVENIENZA	nuova costruzione su area di proprietà comunale
PROGETTISTA	Ufficio Tecnico Comunale – Ripartizione IX Divisione tecnica - Edilizia scolastica capo della Sezione: dott. ing. A. Roberto
DIRETTORE DEI LAVORI	
IMPRESA	
REALIZZAZIONE	1965
TECNICA COSTRUTTIVA	struttura portante in profilati di acciaio
SUPERFICIE TOTALE DEL LOTTO	mq 5.900
SUPERFICIE COPERTA	mq 1.597 (27%)
CUBATURA EDIFICIO	mc 15.300 circa
VALORE INVENTARIALE STORICO	
ALTRE FUNZIONI	palestra usata per attività sportiva in orario extrascolastico

C) LO STATO ATTUALE: IL SOPRALLUOGO (2010)

C1 - IL RILIEVO FOTOGRAFICO

C2 - LO STATO DI CONSERVAZIONE

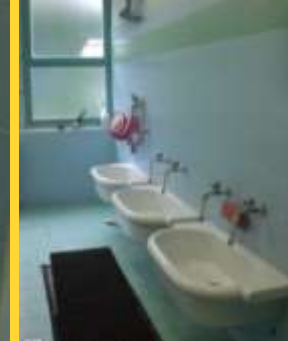
I bagni adattati ai bambini della scuola materna

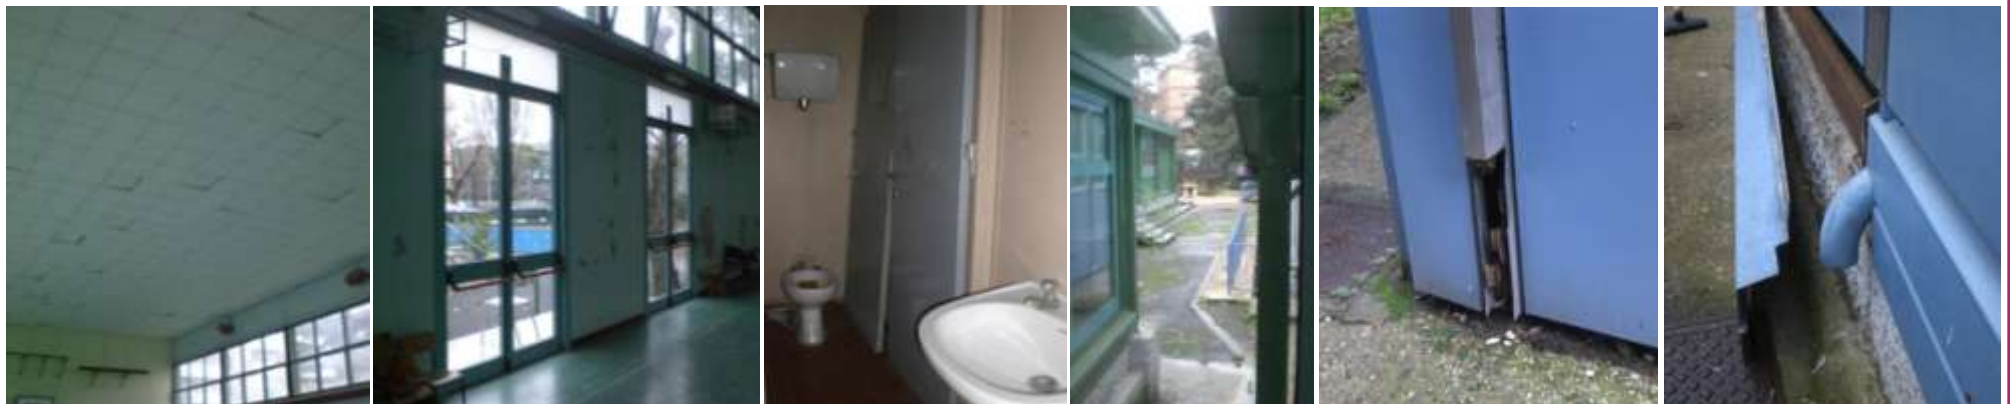
La palestra non sembra ristrutturata: danneggiati il controsoffitto e la tinteggiatura alle pareti.

Un unico bagno al piano terra, tra la palestra e la mensa, è rimasto allo stato originale ed è fuori servizio.

Nelle scale e nei corridoi in alcuni punti la tinta si è staccata dai pannelli metallici delle pareti che andrebbero ripinturati.

Le coppie dei blocchi dei bagni sono distanziate da cavetti su cui aprono delle finestrelle, ancora le originali, da sostituire.

La terrazza al di sopra dell'alloggio del custode non è pavimentata ma solo impermeabilizzata e non è usata.

All'esterno in qualche punto alla base i pannelli di lamiera sono staccati (fascia orizzontale) o danneggiati.

Gli spazi aperti compresi tra i due corpi della scuola appaiono trascurati e la pavimentazione di asfalto da rifare o sostituire.

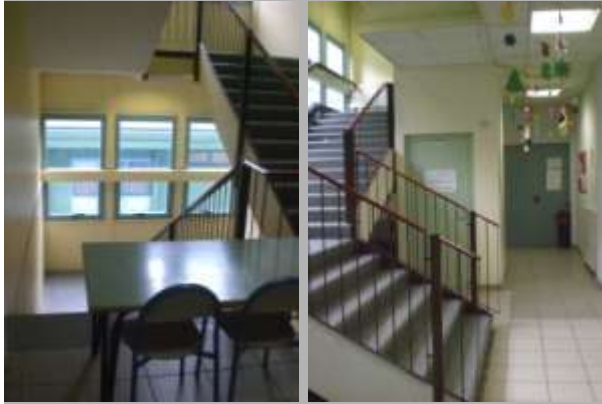
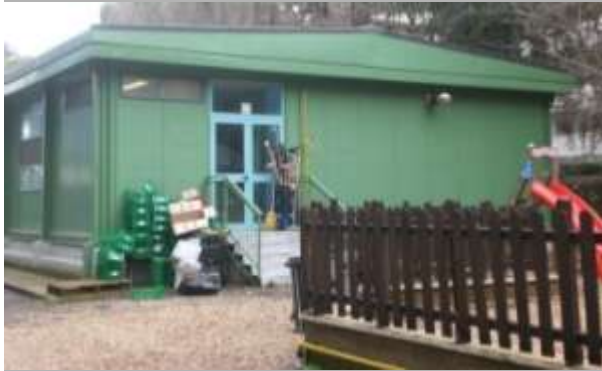
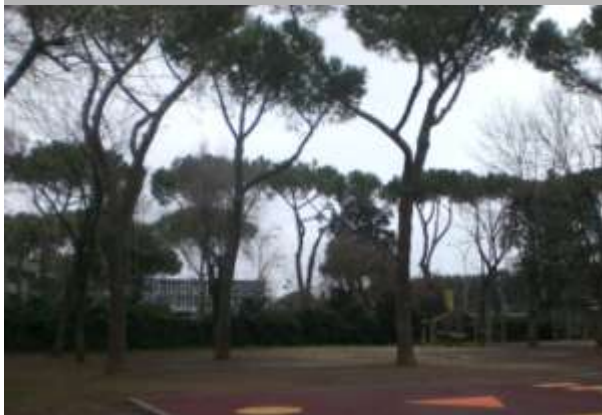
Gli spazi interciclo per attività libere sono stati chiusi per ottenere nuove aule mentre un ambiente ampio e luminoso come la ex biblioteca è usato come magazzino.

L'inserimento dell'ascensore nella tromba della scala ne ha modificato il carattere originale principale posta nell'atrio quasi di fronte all'ingresso. Anche gli interventi necessari per l'adeguamento alla normativa antincendio hanno prodotto delle trasformazioni: al primo e al secondo piano di fronte all'arrivo della scala e ascensore sono state aggiunte pareti e porte tagliafuoco per compartimentare i due blocchi di aule.

Al piano terreno l'area di servizi per la scuola è stata ridotta a vantaggio dell'abitazione del custode.

Non esiste una distinzione netta tra gli spazi della scuola materna e dell'elementare. Alcuni ambienti come il pre-post scuola, l'atrio e la mensa sono usati in comune, mentre le scale secondarie che dalle aule della scuola Materna salgono ai piani superiori sono chiuse in maniera provvisoria con elementi di arredo (sedie e tavoli).

All'esterno l'area gioco per i bambini della scuola Materna è a contatto con le uscite di servizio della cucina. La parte del giardino verso via del Serafico è attrezzata per l'attività all'aperto solo in parte.
