### 3 - scuola in via Gentile da Mogliano 107-109

#### **C** LO STATO ATTUALE: IL SOPRALLUOGO (2005)

## C2 - LO STATO DI CONSERVAZIONE

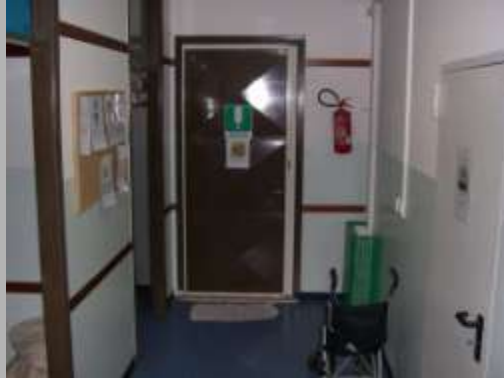
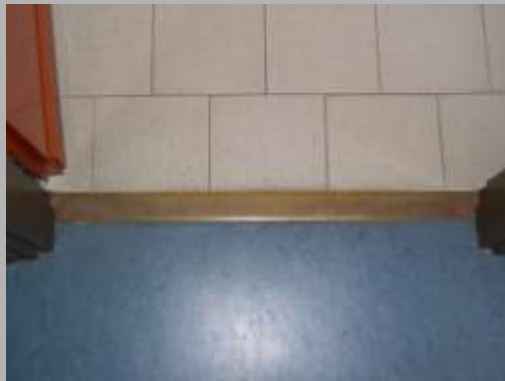
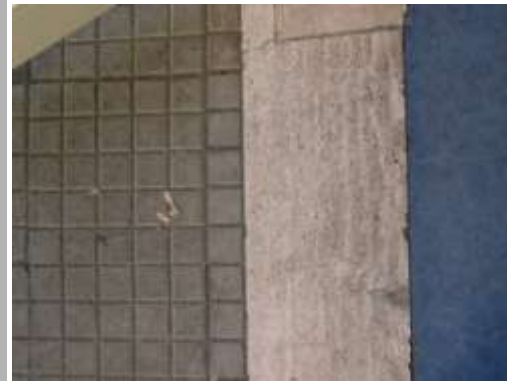
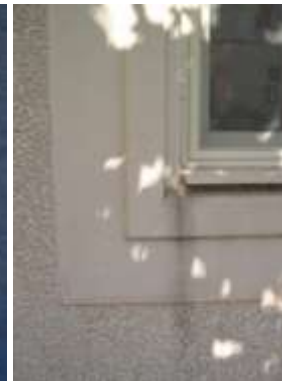
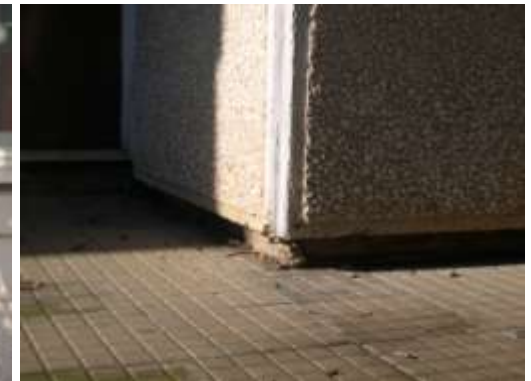
*Gli infissi, i radiatori, i pavimenti, la pavimentazione esterna, particolare della finestra e del pannello prefabbricato*
