3 - scuola in via dei Sardi, 37

C LO STATO ATTUALE: IL SOPRALLUOGO (2004)

C2 - STATO DI CONSERVAZIONE

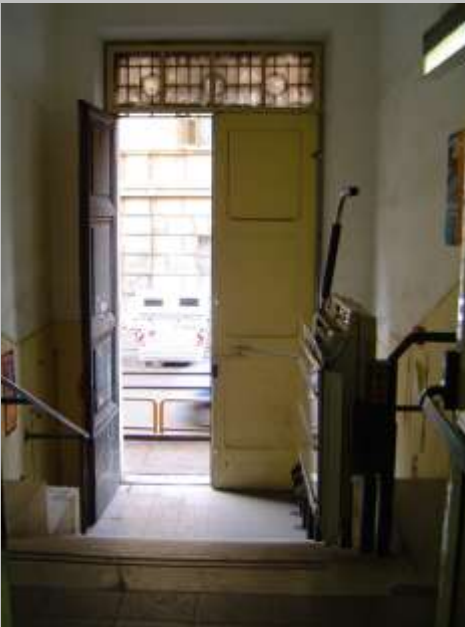
ingresso con servo scala su via dei Sardi

È stata realizzata una doppia rampa su via dei Sardi per superare il dislivello esistente, perdendo parte del già esiguo spazio esistente di fronte al portone di ingresso.

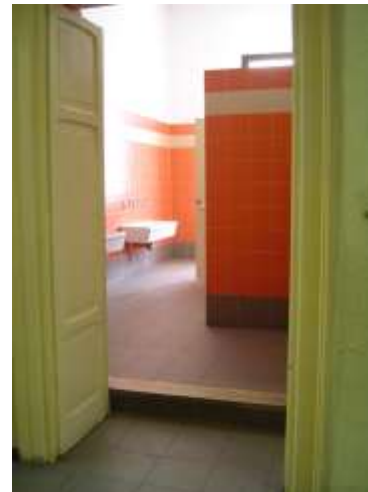
bagni nella scuola per l'infanzia

servizi igienici: sono stati tutti rinnovati di recente con piastrelle quadrate in gres al pavimento e piastrelle in ceramica grigio chiare alle pareti, porte in legno;
