3 – scuola in vicolo del Casale Lumbroso, 129

MATRICOLA EDIFICIO	3247, 3248
MUNICIPIO	XVI
ARCHIVIO CONSERVATORIA	pos. 83254
CATASTO	foglio 413, all. 489
TIPO DI SCUOLA	Istituto Professionale per sordomuti
DENOMINAZIONE ATTUALE	“A. Magarotto”
UBICAZIONE	vicolo del Casale Lumbroso, 129
UBICAZIONE ORIGINALE	località S. Maria Nuova
TITOLO DI PROVENIENZA	Legge 21.10.1978, n° 641
PROGETTO ESECUTIVO DORMITORI	ing. Francesco Saverio Bifano
DIRETTORE DEI LAVORI DORMITORI	ing. Paolo Guccierato
REALIZZAZIONE	1961 (collaudo dormitori)
TECNICA COSTRUTTIVA	cemento armato
SUPERFICIE TOTALE DEL LOTTO	mq 15.000
CUBATURA	mc 68.000 (scuola e convitto)
VALORE INVENTARIALE STORICO	€ 4.640.427,21
ALTRE FUNZIONI	Convitto (dormitori e cappella)

© LO STATO ATTUALE: IL SOPRALLUOGO (2002)

C2 - STATO DI CONSERVAZIONE

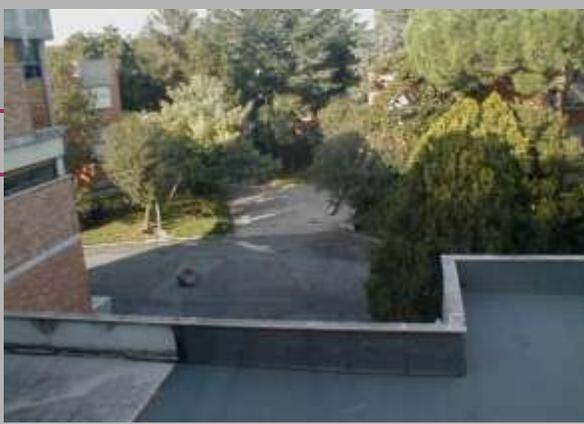
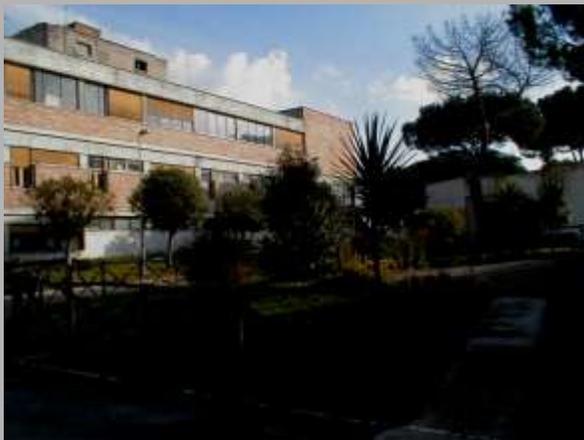
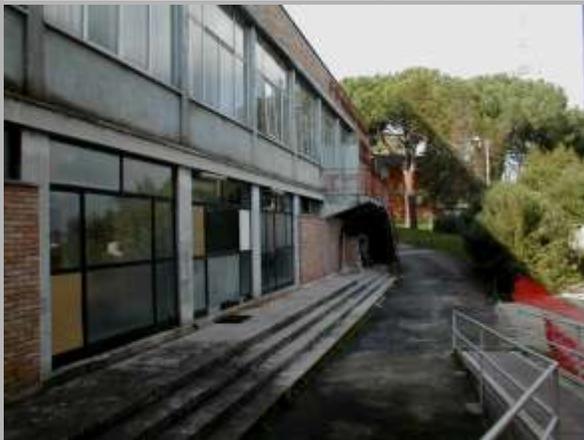
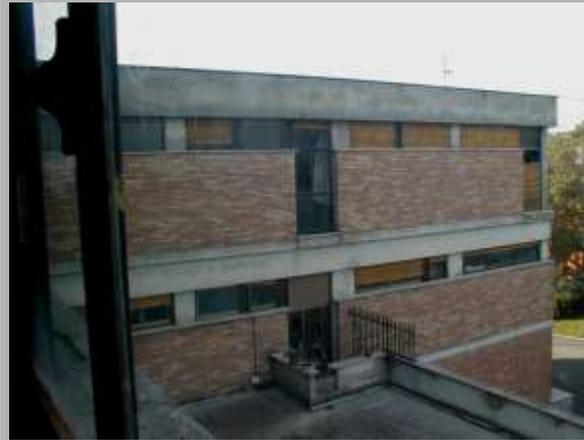
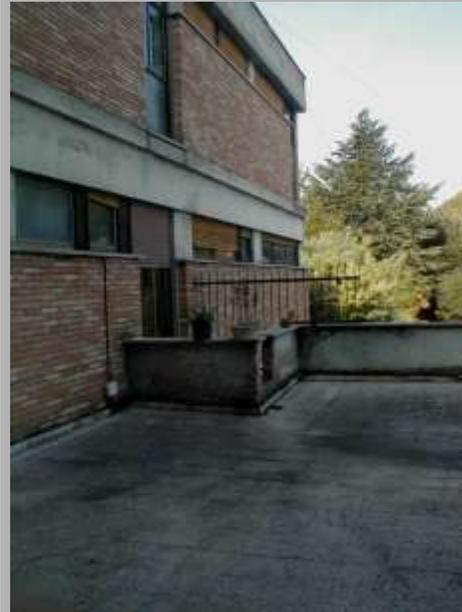
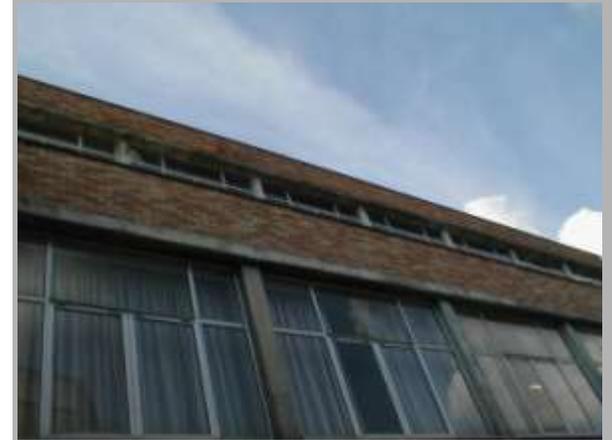
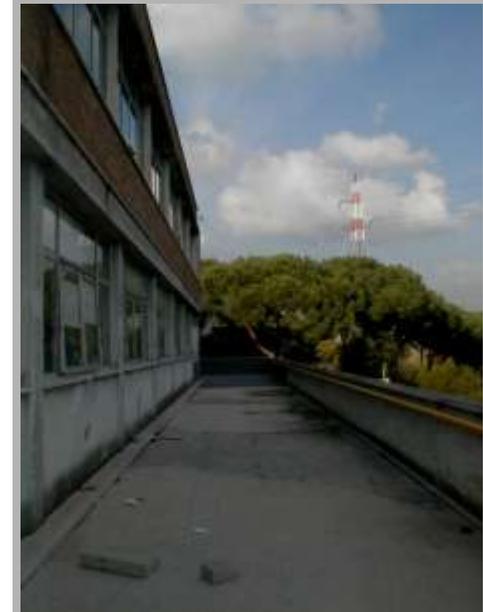
C1 - RILIEVO FOTOGRAFICO – L'EDIFICIO PRINCIPALE

Edificio principale: per l'assenza di consistenti interventi di manutenzione la maggior parte dell'edificio non è in buono stato di conservazione. La copertura della corte centrale necessita di una verifica sia dei suoi elementi strutturali che di chiusura; l'acqua piovana compromette l'uso degli ambienti che si affacciano senza infissi sul ballatoio del secondo piano. Sono deteriorati gli elementi in c.a. di recinzione del terrazzo di copertura. Le piattabande delle finestre delle aule esposte a est hanno i ferri delle armature scoperti. Le coperture dei terrazzi presentano danni; su alcune parti è stato apposto uno strato impermeabilizzante sopra la pavimentazione. Infiltrazioni d'acqua sono rilevabili in diverse parti dell'edificio.

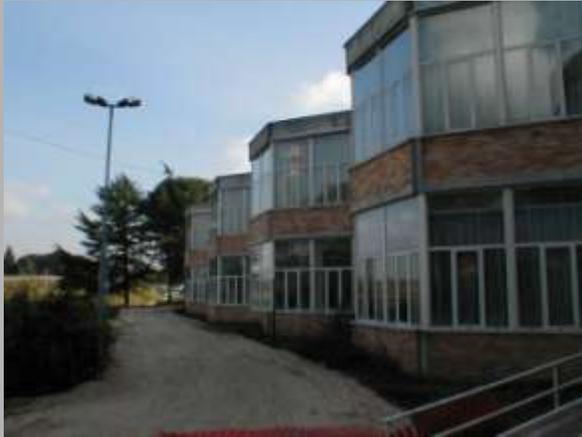
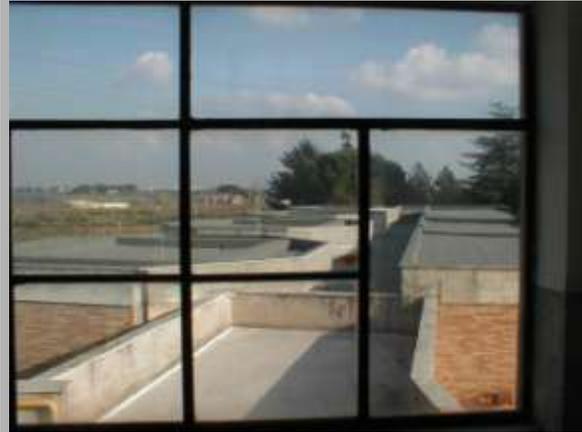
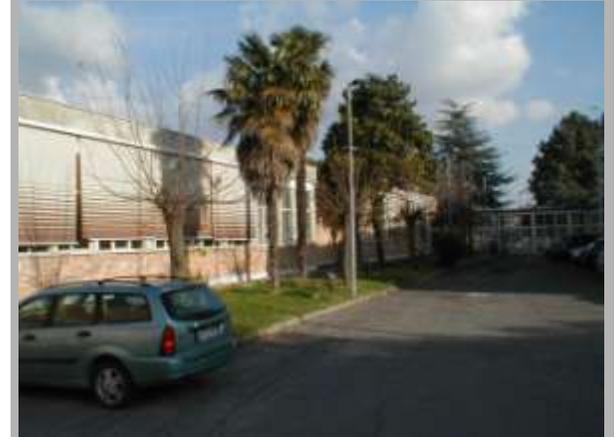
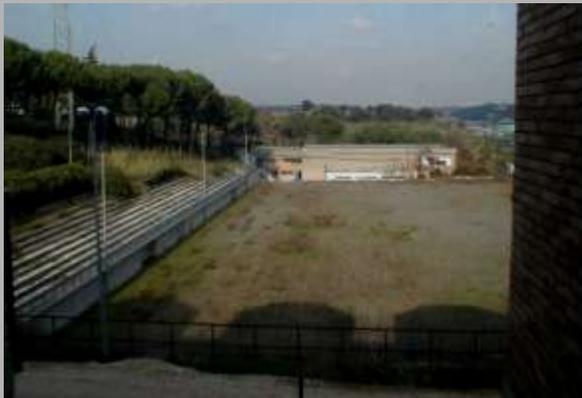
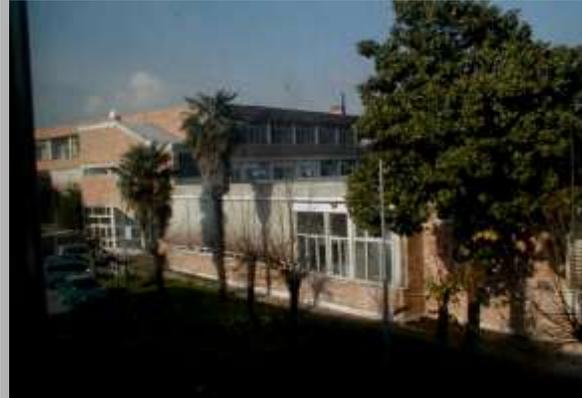
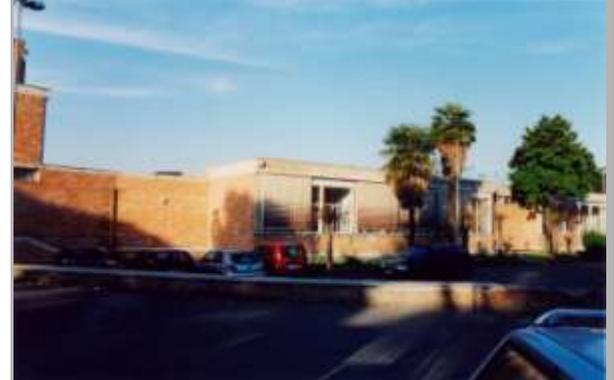
C1 - RILIEVO FOTOGRAFICO – L'EDIFICIO DELLE AULE

Edificio delle aule: dopo i recenti interventi di manutenzione lo stato appare complessivamente buono. Alcuni distacchi verticali sono presenti all'attacco tra tramezzi e struttura portante. Sono rilevabili alcune infiltrazioni d'acqua.

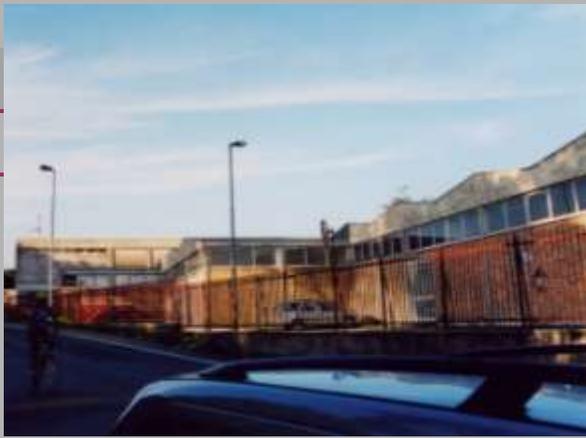
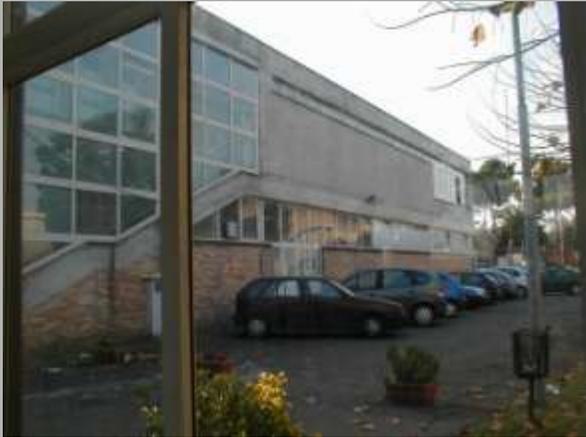
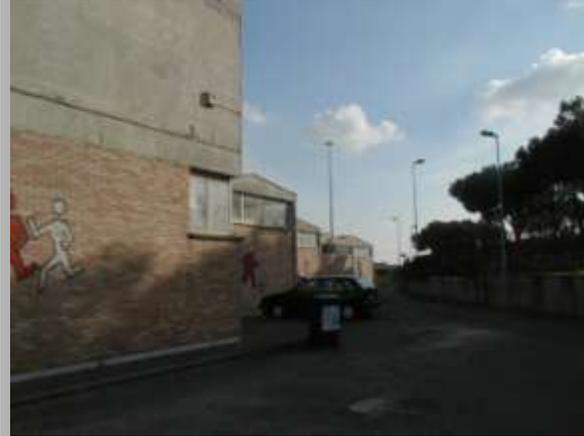
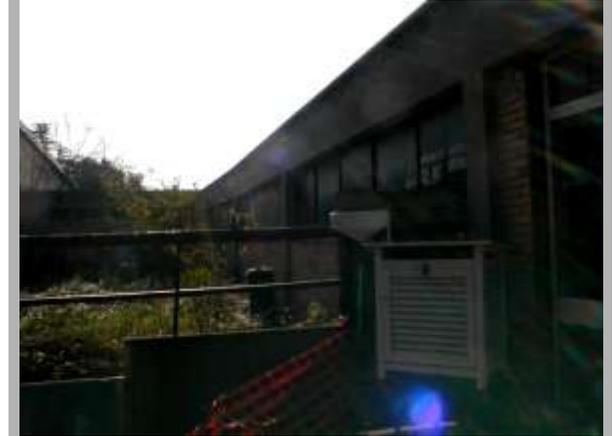
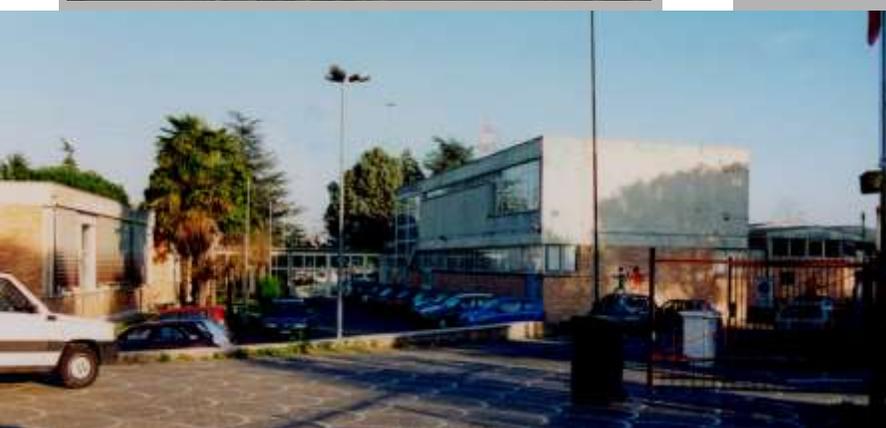
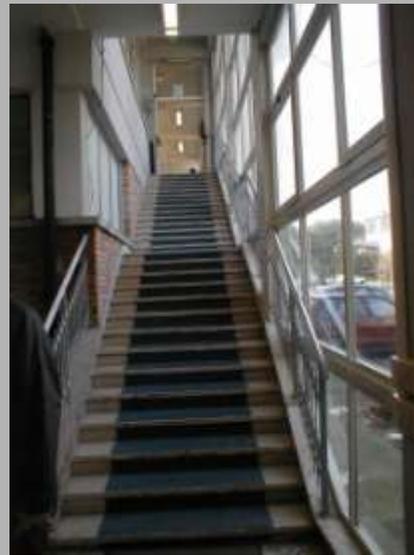
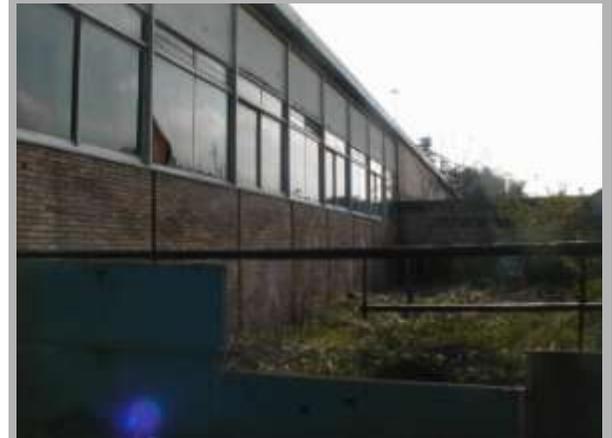
C1 - RILIEVO FOTOGRAFICO – L'EDIFICIO DEI LABORATORI

Edificio dei laboratori: non sono in buono stato di conservazione le parti che non hanno avuto interventi di manutenzione generale; sono rilevabili alcune infiltrazioni d'acqua.
