MATRICOLA EDIFICIO:	2923
MUNICIPIO:	XVI
ARCHIVIO CONSERVATORIA:	Pos. 826
TIPO DI SCUOLA:	Materna e Elementare
DENOMINAZIONE ATTUALE :	“Angelo Celli ”
UBICAZIONE:	via dei Torriani, 44
TITOLO DI PROVENIENZA:	Acquisizione edificio esistente
REALIZZAZIONE:	1925
AMPLIAMENTO:	1937 e 1953
TECNICA COSTRUTTIVA:	muratura portante
SUPERFICIE TOTALE LOTTO:	mq 3200 circa
VALORE INVENTARIALE STORICO:	€ 1.026.716,31

### **C** LO STATO ATTUALE: IL SOPRALLUOGO (2002)

## C2 - STATO DI CONSERVAZIONE

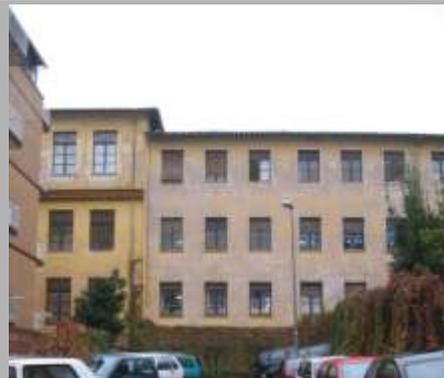
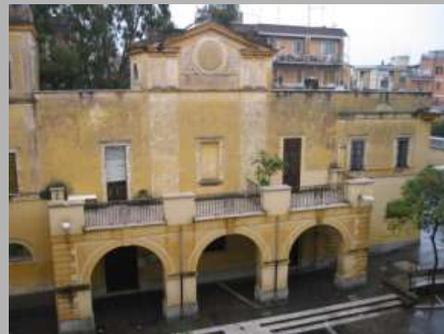
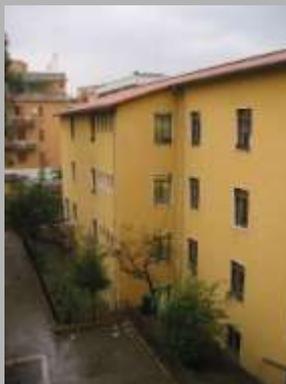
Lo spazio esterno

Negli spazi esterni la pavimentazione in asfalto risulta inappropriata, le terrazze risultano inutilizzate, le sistemazioni a verde sono insufficienti.
