MATRICOLA EDIFICIO	
MUNICIPIO	XI
ARCHIVIO CONSERVATORIA	posizione 2210
CATASTO	foglio , part.
TIPO DI SCUOLA	Istituto di Istruzione Superiore
DENOMINAZIONE ATTUALE	Istituto d'Arte M.Mafai
FUNZIONALITA' ORIGINALE	scuola Elementare "A.Raimondi"
UBICAZIONE	viale di Tor Marancia 103
TIPO DI PROVENIENZA	area comunale
PROGETTISTA	
DIRETTORE DEI LAVORI	
IMPRESA	
REALIZZAZIONE	1963 inizio lavori
TECNICA COSTRUTTIVA	prefabbricato multipiano FEAL
SUPERFICIE TOTALE DEL LOTTO	mq 4.500
SUPERFICIE COPERTA	mq 950
CUBATURA EDIFICIO	mc 9.420 circa
VALORE INVENTARIALE STORICO	
ALTRE FUNZIONI	scuola serale

A) LA STORIA DELL'EDIFICIO

B) LO STATO ATTUALE: LE CARATTERISTICHE E I DATI GENERALI

Entrambi gli edifici sono a struttura metallica e pannelli prefabbricati degli anni Sessanta. Si tratta di edilizia industrializzata soggetta a notevole deterioramento, pertanto l'edificio ora oggetto di ristrutturazione integrale su via C.T.Odescalchi andava forse demolito e ricostruito.

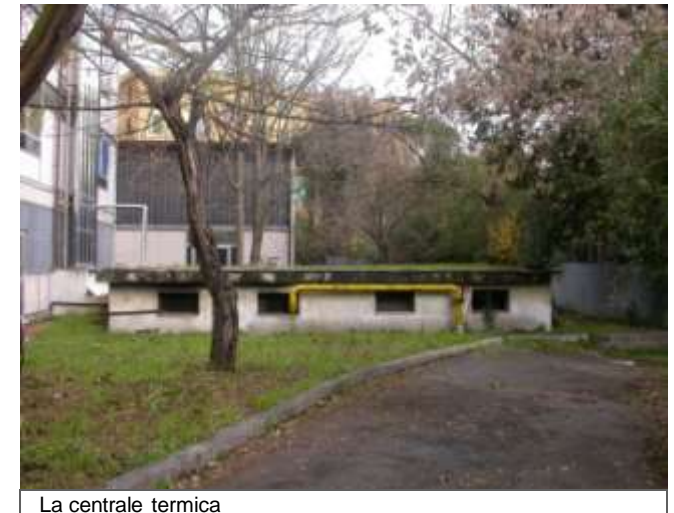
La centrale termica

Lo stato di conservazione dello spazio aperto è mediocre: la copertura della caldaia e lo spazio intorno necessitano di un intervento di ristrutturazione. Un numero consistente di alberature sono presenti nel prato intorno alla scuola: la manutenzione delle essenze vegetali e degli alberi, annuale e a cura della Provincia, è insufficiente.

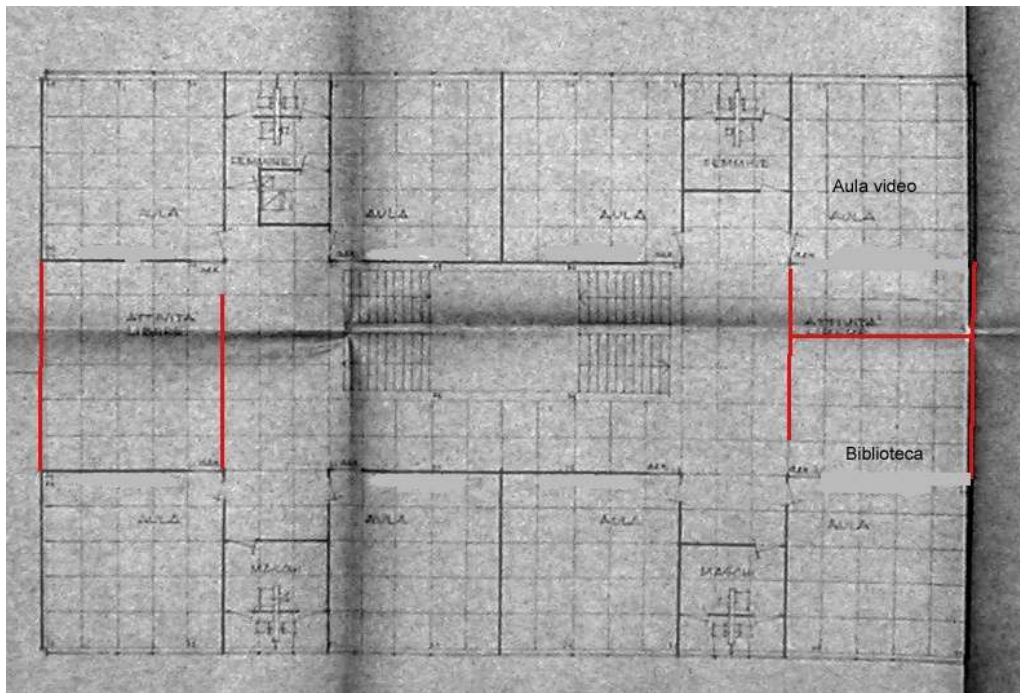
Pianta del piano primo con le trasformazioni

L'Istituto d'Arte di via di Tor Marancia è stato ristrutturato in alcune parti in questi ultimi anni, ma permangono sia all'interno che all'esterno aspetti di degrado tra cui infiltrazioni di umidità, distaccamenti dei pannelli del controsoffitto, deterioramento dei pannelli di tamponamento della facciata.

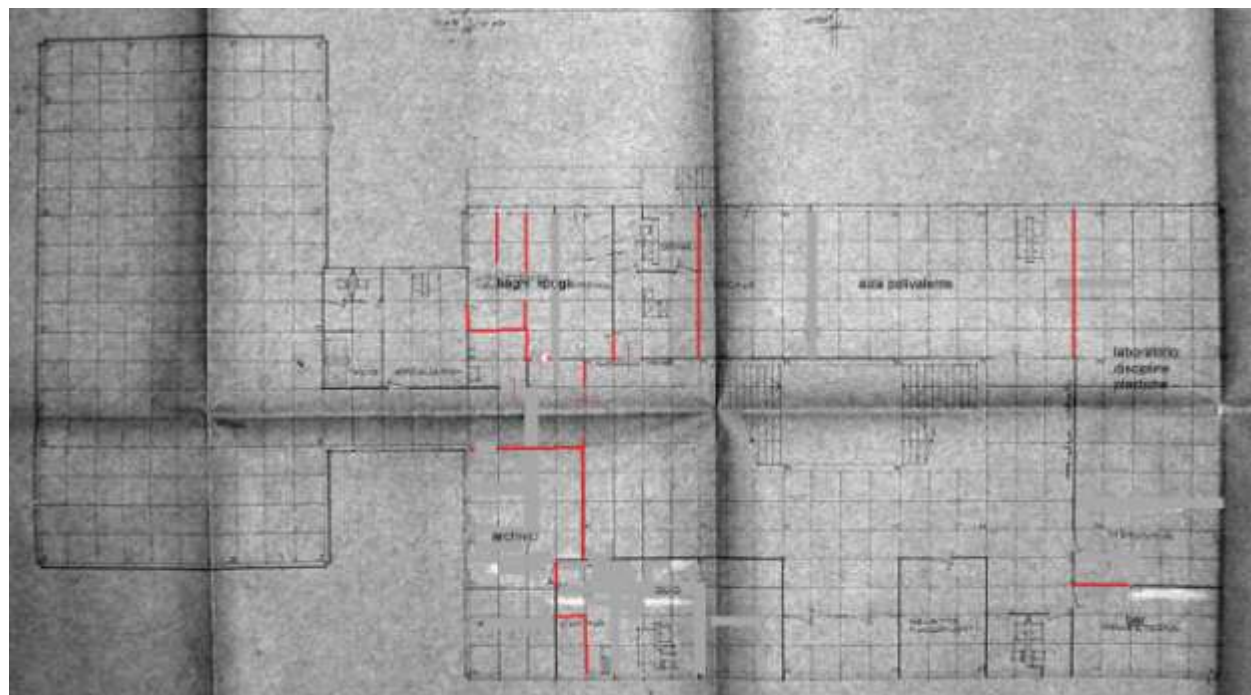
Pianta del piano terra con le trasformazioni

- al primo e al secondo piano sul lato nord viene eliminata un'aula, per ampliarne altre due che diventano laboratori;
- al piano terra al posto del refettorio ci sono l'aula polivalente e il laboratorio delle discipline plastiche;
- al posto della segreteria c'è il bar e sul lato est sono stati ampliati i servizi con l'aggiunta del bagno per i disabili.

E' stato inoltre ampliato l'archivio e ricavata un'aula dove c'era la cucina, inserendo un tramezzo che taglia la finestra preesistente.

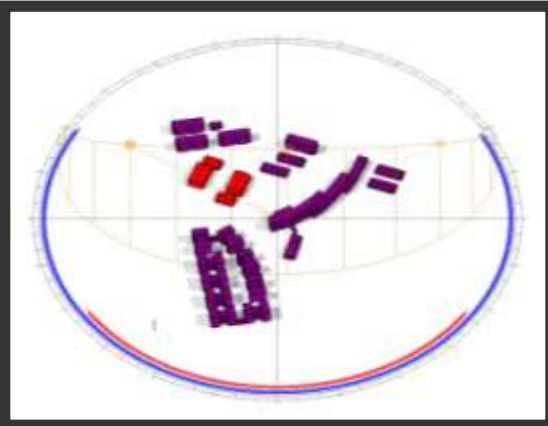
21-giugno – ombre sovrapposte ore 9-12-15

-Surriscaldamento estivo in particolare della copertura e dei locali a sud

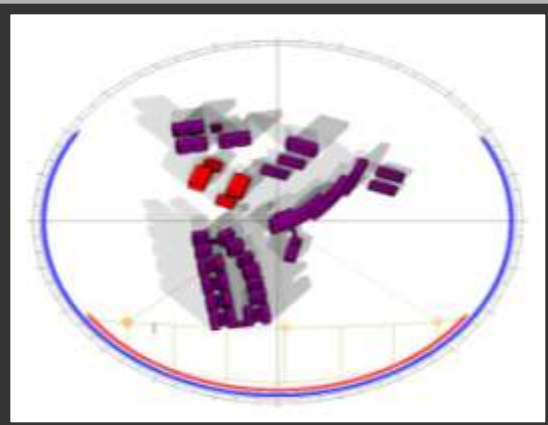
21-dicembre – ombre sovrapposte ore 9-12-15

-Alte dispersioni di calore al piano terra
