MATRICOLA EDIFICIO	
MUNICIPIO	VI
ARCHIVIO CONSERVATORIA	posizione 2800
CATASTO	foglio 634, part. 35
TIPO DI SCUOLA	Asilo Nido
DENOMINAZIONE ATTUALE	"La Coccinella"
UBICAZIONE	via Casilina, 711
TIPO DI PROVENIENZA	Acquisizione art. 5, legge 23-12-75, n° 698 (ex O.N.M.I.)
REALIZZAZIONE	Anni '40 (1939 acquisto dell'area)
TECNICA COSTRUTTIVA	mista (muratura e cemento armato)
SUPERFICIE TOTALE DEL LOTTO	mq 2.160
SUPERFICIE COPERTA	mq 540 (25%)
VALORE INVENTARIALE STORICO	
ALTRE FUNZIONI	ASL RM C (Consultorio e Centro Igiene Mentale)

C LO STATO ATTUALE: IL SOPRALLUOGO (2005)

C2 - LO STATO DI CONSERVAZIONE

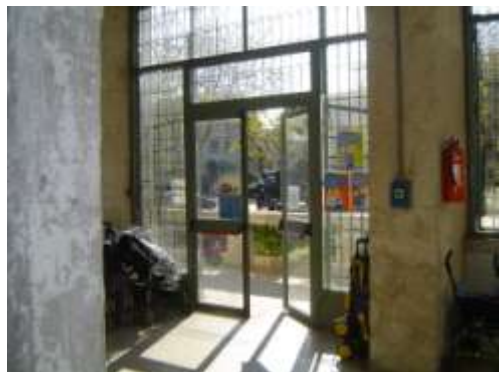
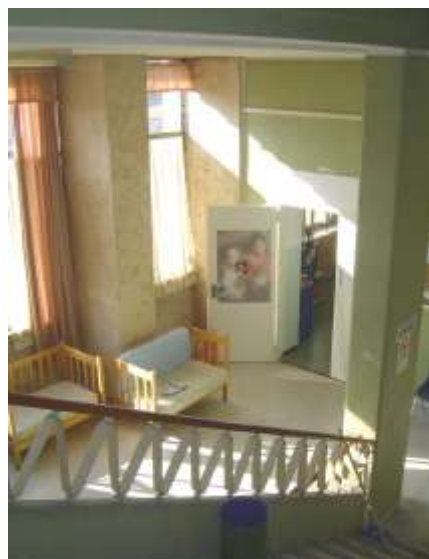
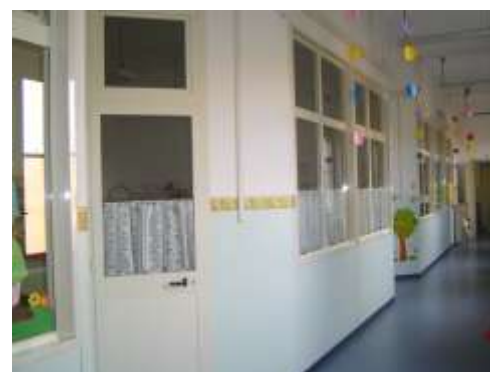
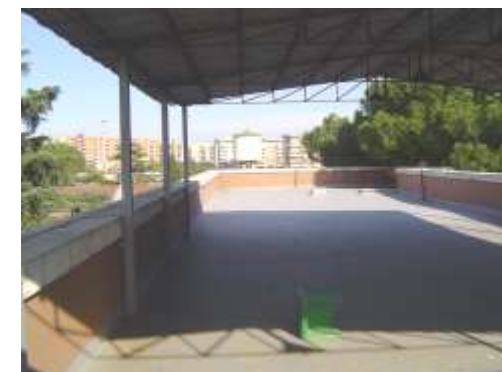
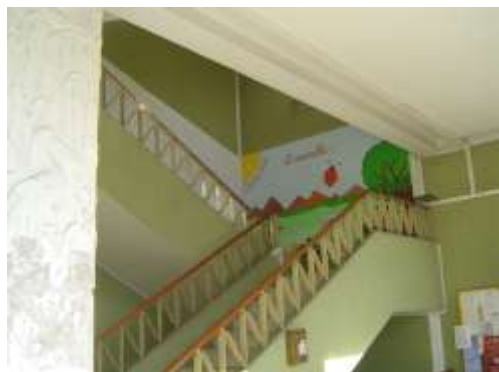
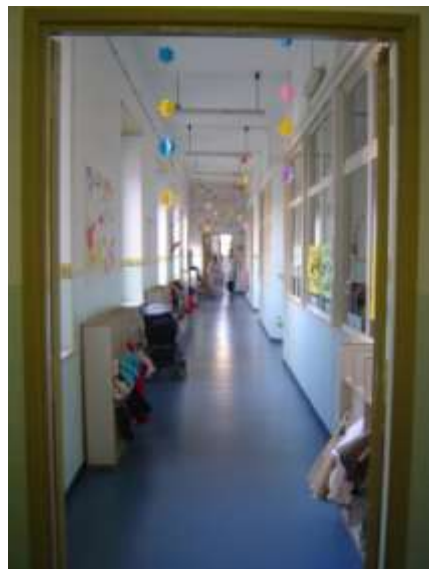
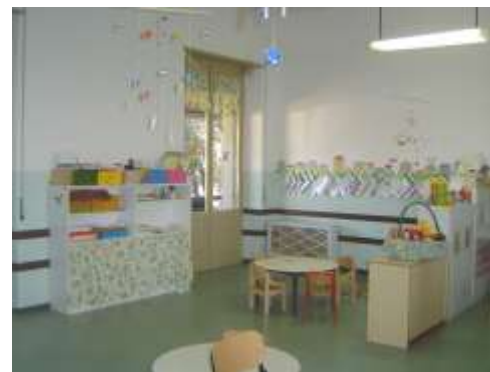
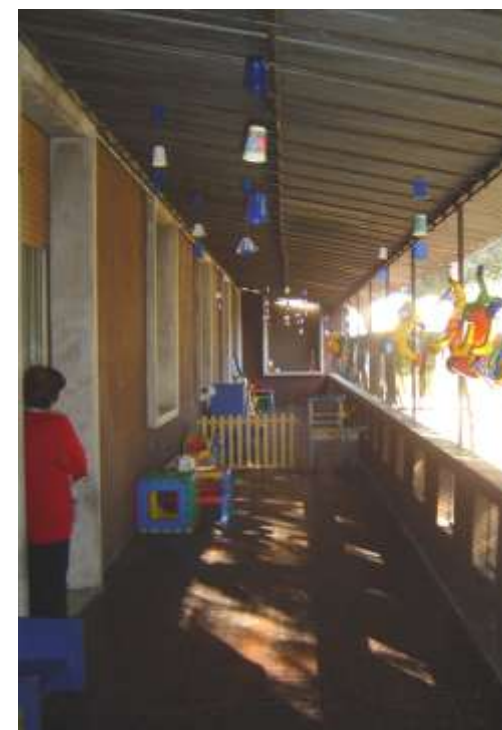
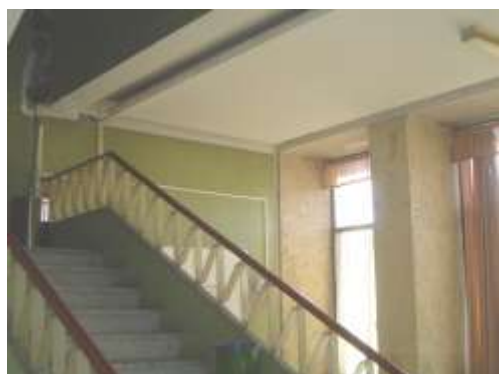
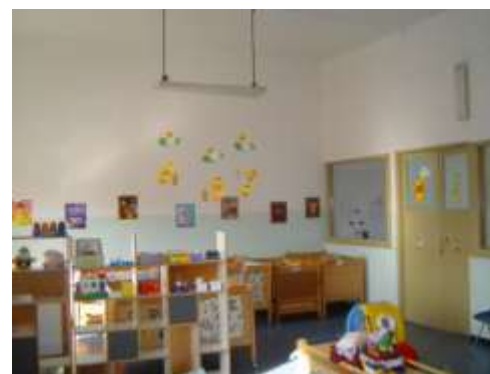
C1 - IL RILIEVO FOTOGRAFICO

E' rilevabile un esteso distacco delle tinteggiature e in parte anche degli intonaci soprattutto nella parte basamentale, più evidente nei tratti non rivestiti in travertino. Questo distacco è quasi totale sui muretti delle aree esterne.

Importanti infiltrazioni d'acqua sono rilevabili al piano seminterrato nella parete verso via Casilina corrispondente all'atrio e in quella perpendicolare.

Gli infissi in legno presentano alcuni fenomeni di degrado nella verniciatura, soprattutto all'esterno, e nella chiusura e necessitano quindi di una revisione.

La decorazione a stucco del pilastro nell'atrio al piano terra è ancora presente solo nella metà superiore del pilastro, mentre la parte inferiore ne risulta priva.
