## 37 - scuole in via Granai di Nerva, 16 e 18

Asilo "Armonia"

Asilo "Chicco di grano"

### **C LO STATO ATTUALE: IL SOPRALLUOGO (2010)**

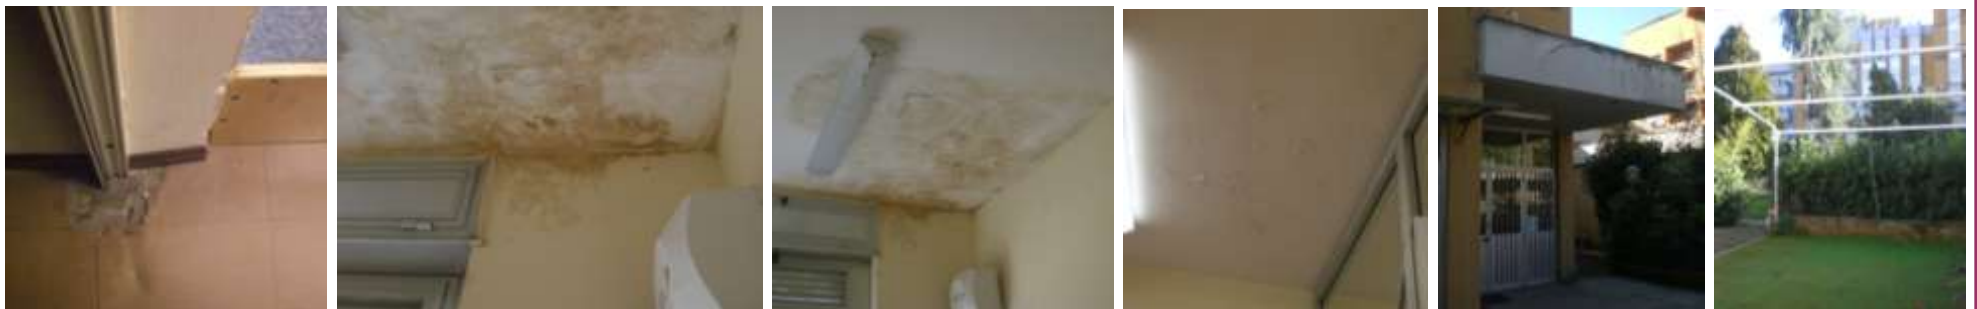
Sono stati eseguiti recentemente lavori di ristrutturazione e la scuola non presenta gravi danni o parti deteriorate se non in rari punti. Parti della pavimentazione originale in prealino in corrispondenza di serramenti di nuova installazione sono state danneggiate e non sostituite.

La copertura piana non smaltisce in maniera sufficiente le acque meteoriche perché in più punti dell'edificio sono visibili sul soffitto macchie di umidità, a volte molto estese e persistenti.

Nel progetto originale all'esterno alle aule corrispondevano delle piazzole pavimentate per i giochi all'aperto corredate da vasche di sabbia; ora questi spazi appaiono trasformati ognuno in modo diverso ma sempre sottoutilizzati. Quello corrispondente all'aula semidivezzi è stato pavimentato con lo stesso mattonato dei vialetti e dei percorsi del giardino mentre a quello in corrispondenza della stanza per i lattanti è stata aggiunta una struttura di metallo per predisporre una tenda; nello stesso punto la pavimentazione di cemento è stata rivestita di moquette di colore verde prato ormai deteriorata.

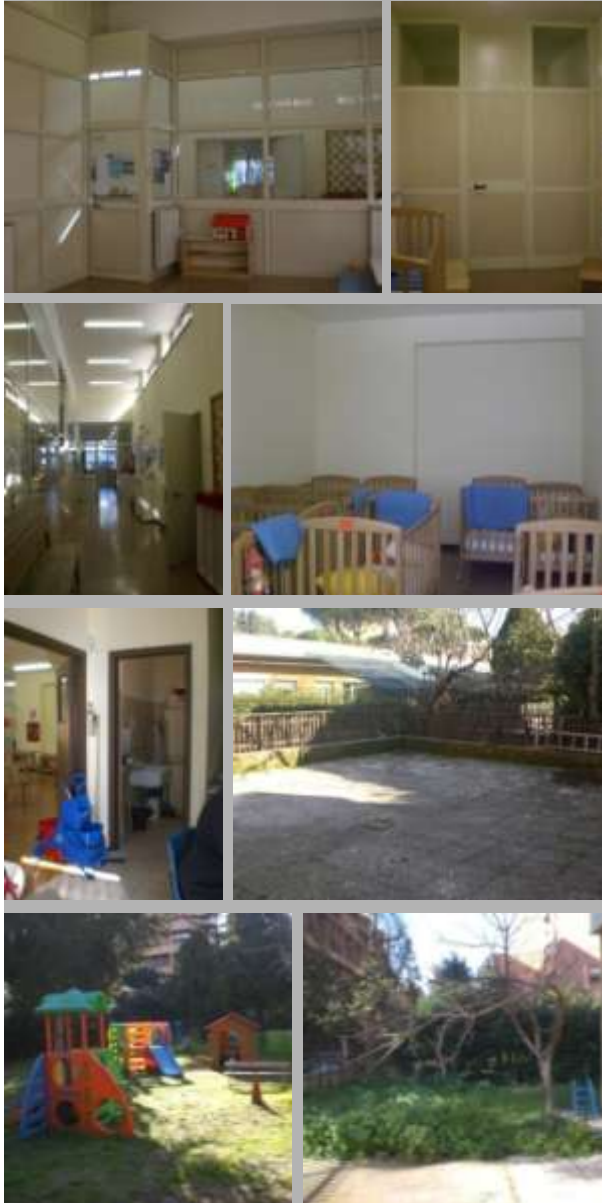
Pianta del primo piano: in evidenza il nucleo centrale suddiviso

Rispetto al progetto originale le modifiche principali apportate all'edificio sono state quelle per suddividere e chiudere gli ambienti comuni o gli spazi più grandi.

Al centro dell'edificio si trovava un ambiente dove affacciavano le tre aule, con due pilastri liberi nel mezzo e con la copertura più alta rispetto al resto dell'edificio per illuminare meglio l'interno grazie a delle file strette di finestre interposte tra i due solai. Ora questo spazio è stato diviso in due da una parete centrale che distingue gli ambienti per le attività dei bambini divezzi e semidivezzi. Le chiusure sono state realizzate con divisori in PVC vetrate a partire da metà altezza.

Questo intervento ha compromesso l'idea originale dello spazio interno, impostato su un ambiente libero attorno al quale si distribuivano tutti gli altri. Attualmente l'unico spazio di circolazione rimasto è il percorso obbligato del corridoio che dall'atrio di ingresso arriva fino alla mensa, su cui aprono le porte delle tre sezioni e delle stanze di servizio.
