## 39 - scuola in via Alessandro Valignano, 54

### **C) LO STATO ATTUALE: IL SOPRALLUOGO (2009)**

## Ⓐ LA STORIA DELL'EDIFICIO

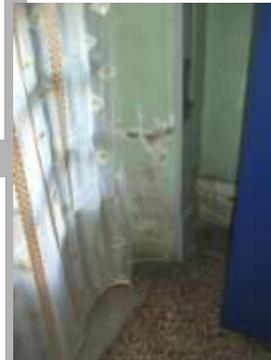
È presente umidità di risalita nei muri della scuola per l'infanzia.

umidità di risalita nei muri della scuola per l'infanzia

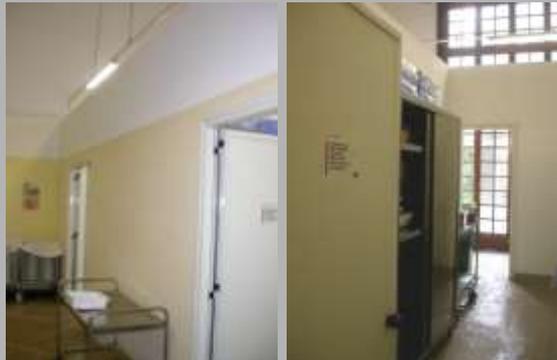
Inoltre la ristrutturazione delle cucine è stata effettuata distruggendo la pavimentazione esistente e suddividendo l'ambiente originale con tramezzi in muratura senza alcun criterio progettuale.

scuola Elementare: un'aula grande e le cucine al piano terra

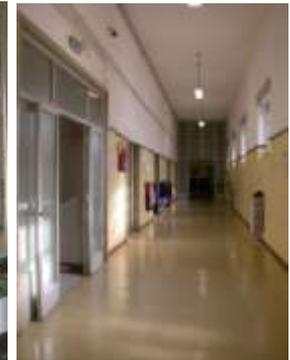
Altrettanto problematica la realizzazione del pavimento in linoleum al primo piano, che copre il lucernario in vetrocemento privando il corridoio al piano terra della necessaria illuminazione naturale.

scuola Elementare: corridoio al piano terra con il soffitto in vetrocemento

- Sostituzione di lampade ad alta efficienza
- Valutare la possibilità di inserire vetri selettivi
- Valutare possibilità di inserimento canalizzazioni di luce con dispositivi a lente e la riapertura degli elementi trasparenti originari a pavimento
- Valutare la disponibilità della copertura e dell'involucro per inserire pannelli fotovoltaici nel rispetto delle caratteristiche del fabbricato

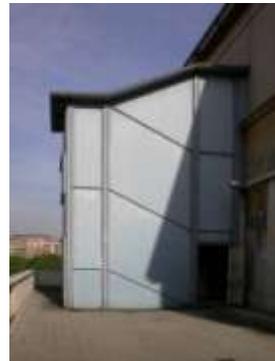
Infine la scala esterna chiusa, costruita in ferro a ridosso della facciata ovest costituisce una superfetazione che svislisce il prospetto.

la scala esterna a ovest
