44 - scuola in viale Glorioso 5

MATRICOLA EDIFICIO 2202, 9150, 9151

UBICAZIONE: Viale Glorioso, 5

© LO STATO ATTUALE: IL SOPRALLUOGO (2002)

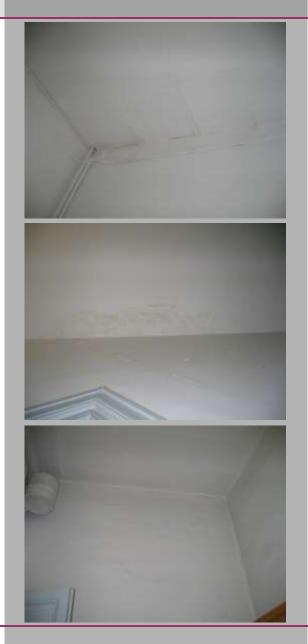
C2 - STATO DI CONSERVAZIONE

infiltrazioni di umidità nei muri interni del secondo piano forse dovute a perdite di tubazioni sottotraccia e nei bagni del piano terra;

una lesione sottile e verticale sulla parete esterna della scala in corrispondenza del pianerottolo tra il secondo ed il terzo piano;

lesione ad arco sulla parete tra la scala e l'ambiente del bagno dell'ultimo piano che mette in evidenza l'originaria presenza di una finestra murata.
