MATRICOLA EDIFICIO	
MUNICIPIO	XI
ARCHIVIO CONSERVATORIA	posizione 2778
CATASTO	foglio , part.
TIPO DI SCUOLA	asilo nido
DENOMINAZIONE ATTUALE	“La filastrocca”
UBICAZIONE	via Tarso, 35
TIPO DI PROVENIENZA	costruzione su area di proprietà comunale
PROGETTISTA	ing. Marcello Elmi (S.C.A.C.)
IMPRESA	S.C.A.C. (Società Cementi Armati Centrifugati)
REALIZZAZIONE	1975
TECNICA COSTRUTTIVA	edilizia industrializzata
SUPERFICIE TOTALE DEL LOTTO	
SUPERFICIE COPERTA	mq 672.91
CUBATURA EDIFICIO	mc
VALORE INVENTARIALE STORICO

C) LO STATO ATTUALE: IL SOPRALLUOGO (2010)

C2 - LO STATO DI CONSERVAZIONE

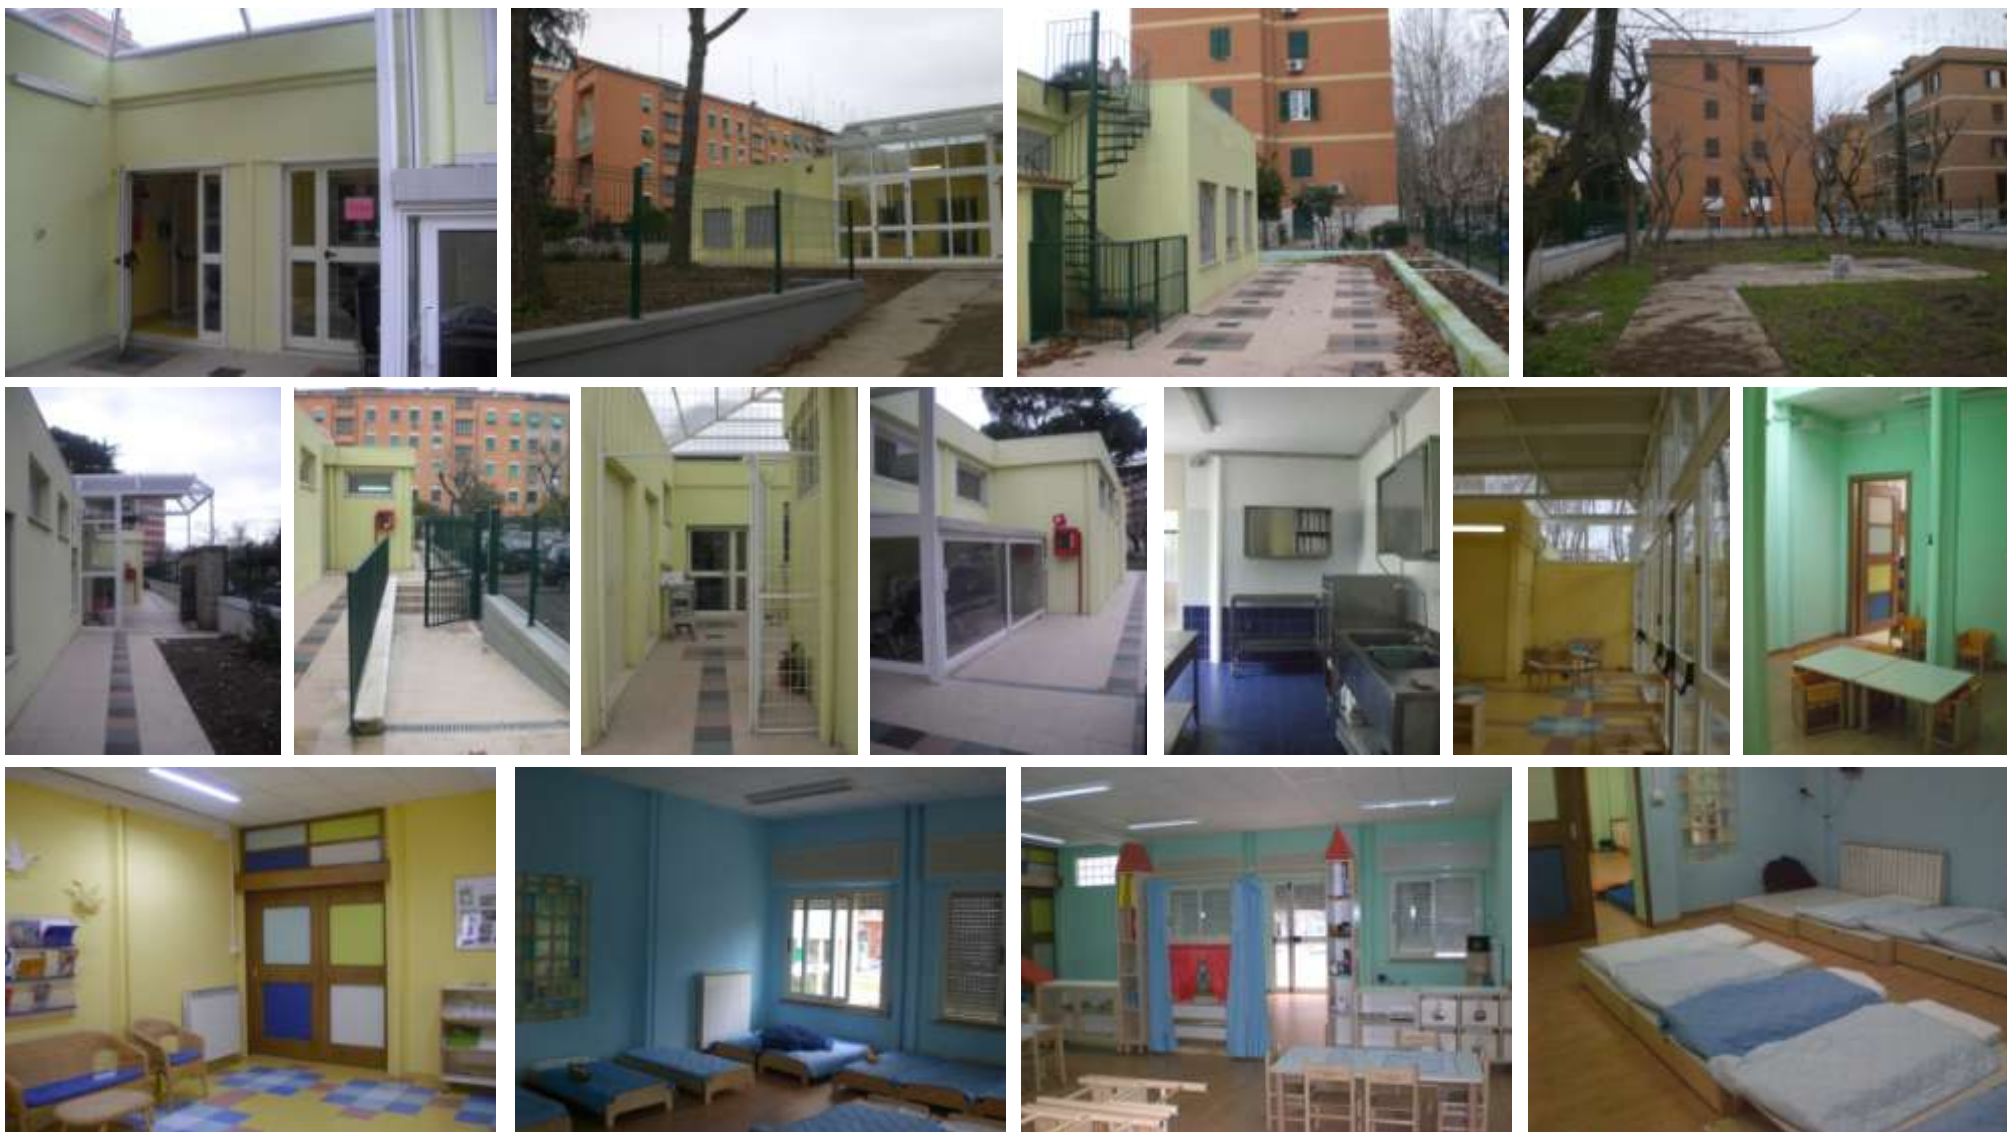
C1 - IL RILIEVO FOTOGRAFICO

L'edificio, oggetto di interventi di manutenzione straordinaria nel 2009 è in ottimo stato di conservazione.

La ripresa di alcune microlesioni delle finiture superficiali esterne sembrano avere un carattere provvisorio.
