MATRICOLA EDIFICIO:	2957
MUNICIPIO:	XVI
ARCHIVIO CONSERVATORIA:	Pos. 2718
CATASTO:	foglio 419 all. 508, part. 302
TIPO DI SCUOLA:	Asilo Nido
DENOMINAZIONE ATTUALE:	"I Folletti"
DENOMINAZIONE ORIGINALE:	"Pisana"
UBICAZIONE:	via dei Damasceni, 202
TITOLO DO PROVENIENZA:	cessione gratuita 15/07/1973
IMPRESA:	Cons. Coop. Bologna CIAB (Cooperativa Idrici e Affini Bologna)
REALIZZAZIONE:	19/2/1975
TECNICA COSTRUTTIVA:	edilizia industrializzata
SUPERFICIE TOTALE DEL LOTTO:	mq 4.096 circa
SUPERFICIE COPERTA:	mq 735 (17%)
CUBATURA EDIFICIO:	mc 1.821 circa
VALORE INVENTARIALE STORICO:	€ 396.638,90

C) LO STATO ATTUALE: IL SOPRALLUOGO (2002)

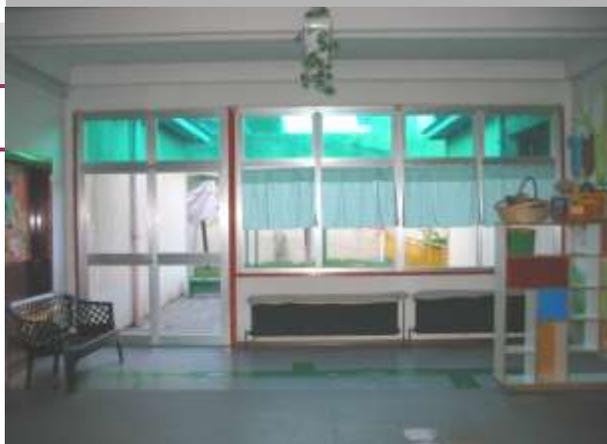
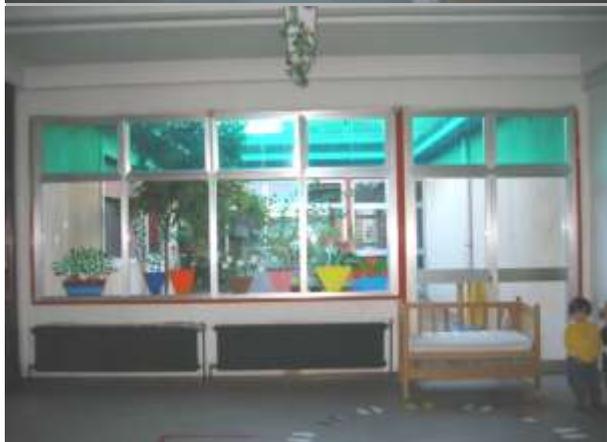
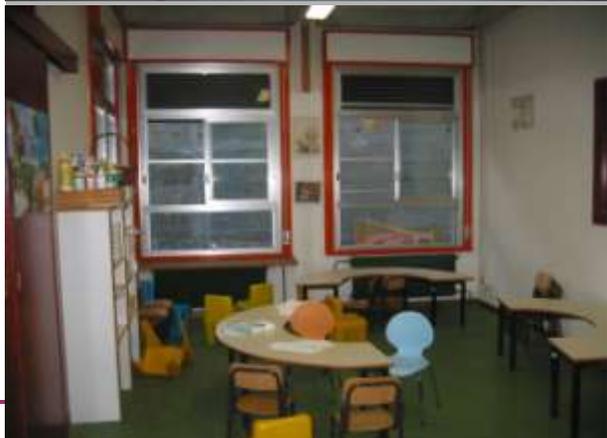
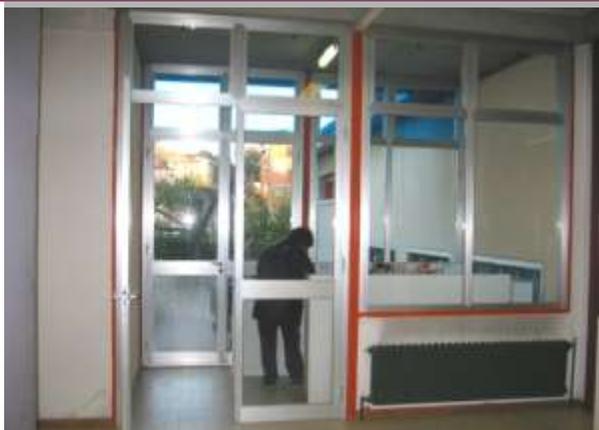
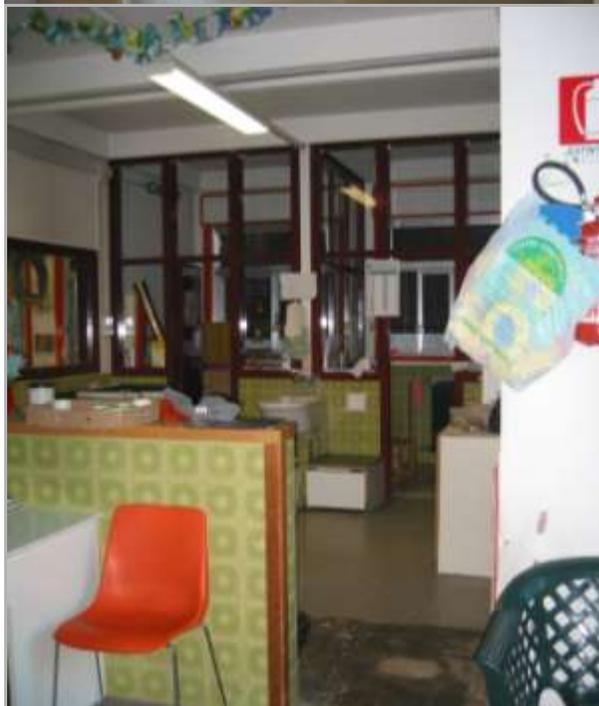
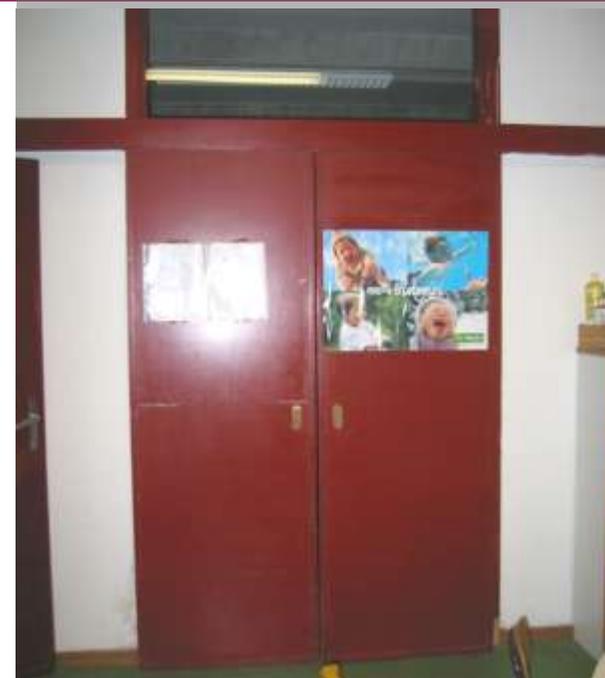
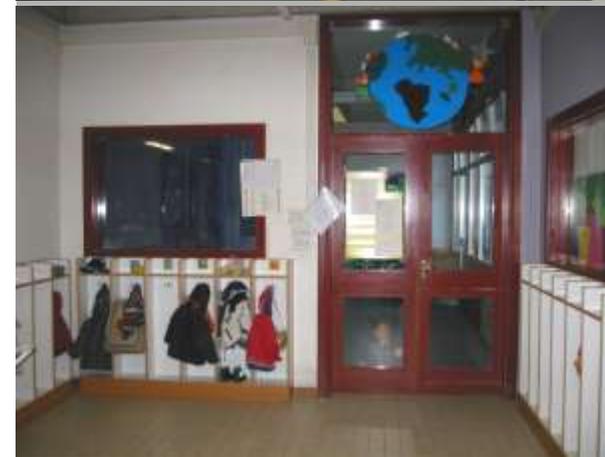
C1 - RILIEVO FOTOGRAFICO

I pannelli non garantiscono il necessario isolamento: umidità dal soffitto e lungo la parete delle stanze poste a nord.

L'intonaco e le tinteggiature delle pareti presentano un modesto deterioramento.

Spazi esterni : il giardino è ben tenuto, la ringhiera in ferro è originale. E' incompleta la recinzione sul retro del lotto.

I problemi urgenti sono il risanamento dell'edificio dalle perdite e dalle infiltrazioni di umidità e la coibentazione: fa freddo d'inverno e caldo d'estate. Poi il completamento della recinzione e l'inserimento di elementi ombreggianti nelle logge esposte a sud.
