PROGETTARE LO SPAZIO ALL'APERTO

SCUOLA IN VIA DELLA PISANA, 306

MATRICOLA EDIFICIO	2926
MUNICIPIO	XVI
ARCHIVIO CONSERVATORIA	Pos. 231
CATASTO	Foglio 419, all. 503
TIPO DI SCUOLA	Media
DENOMINAZIONE ATTUALE	"Renato Villorosi"
UBICAZIONE	Via della Pisana, 306
PROGETTISTA	ATP Mediterranea consulting srl-Transit Design: arch. Giovanni Ascarelli, ing. Mario Ricciotti, arch. Corrado Giordano, Maurizio Macciocchi, Roberto Papi, Danilo Parisio. Coll: Valerio M. Del Bianco, Adriano Rocco. Strutture: ing. Enrico Saletnich (affidamento in concessione di progettazione e costruzione di edifici scolastici, lotto n. 8)
IMPRESA	CCC Costruzioni Civili Cerasi SpA, SAC Società Appalti Costruzioni SpA, Impresa Scarozza Serafino Ing. Pier Luigi Marchi 1981-1983
DIRETTORE DEI LAVORI REALIZZAZIONE	Area di proprietà comunale Telai in c.a.
TITOLO DI PROVENIENZA TECNICA COSTRUTTIVA	mq 7.309,65
SUPERFICIE DEL LOTTO SUPERFICIE COPERTA	mq 2.289,38 (31%)
CUBATURA	mc 13.670,47
VALORE INVENTARIALE STORICO	Euro 1.341.393,50

LA SCUOLA OGGI: APPROFONDIMENTI TECNICI

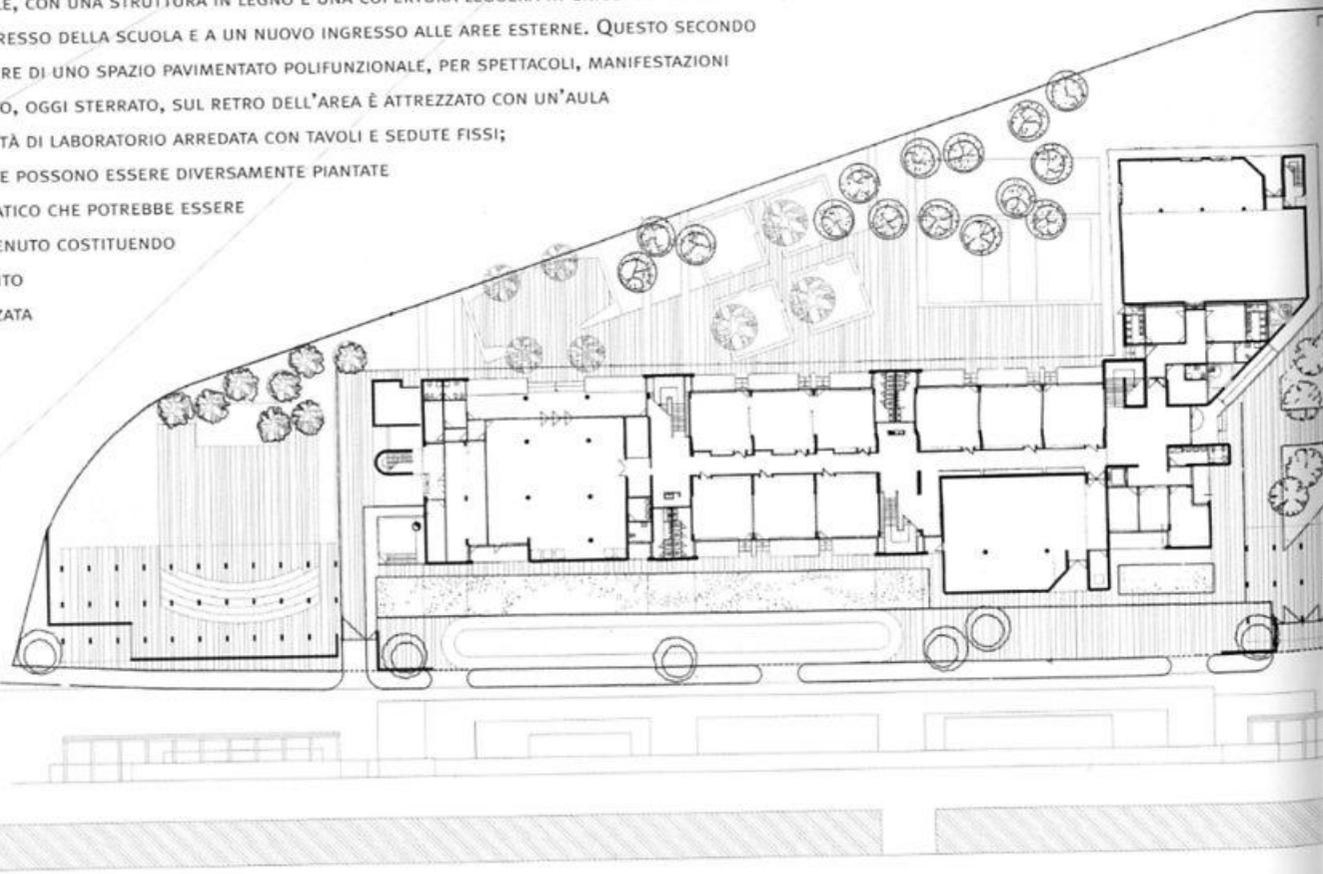
PLANIMETRIA GENERALE DELLA PROPOSTA DI INTERVENTO.

DUE PORTICATI SUL FILO STRADALE, CON UNA STRUTTURA IN LEGNO E UNA COPERTURA LEGGERA IN GRIGLIATO DI ALLUMINIO, DANNO RICONOSCIBILITÀ ALL'INGRESSO DELLA SCUOLA E A UN NUOVO INGRESSO ALLE AREE ESTERNE. QUESTO SECONDO PORTICATO COPRE I POSTI A SEDERE DI UNO SPAZIO PAVIMENTATO POLIFUNZIONALE, PER SPETTACOLI, MANIFESTAZIONI SPORTIVE, ECC. LO SPAZIO APERTO, OGGI STERRATO, SUL RETRO DELL'AREA È ATTREZZATO CON UN'AULA ALL'APERTO PER LEZIONI O ATTIVITÀ DI LABORATORIO ARREDATA CON TAVOLI E SEDUTE FISSI; QUATTRO PICCOLE AREE RECINTATE POSSONO ESSERE DIVERSAMENTE PIANTATE A COSTITUIRE UN GIARDINO TEMATICO CHE POTREBBE ESSERE PROGETTATO, SEMINATO E MANTENUTO COSTITUENDO UN PROGETTO DIDATTICO. ACCANTO ALLA PALESTRA UN'AREA ATTREZZATA PER ATTIVITÀ SPORTIVE NE RADDOPPIA ALL'APERTO LO SPAZIO.
